# Asbestinventarisatetest

Jan Breydelstraat 59, 8770 Ingelmunster

**Niet-asbestveilig**

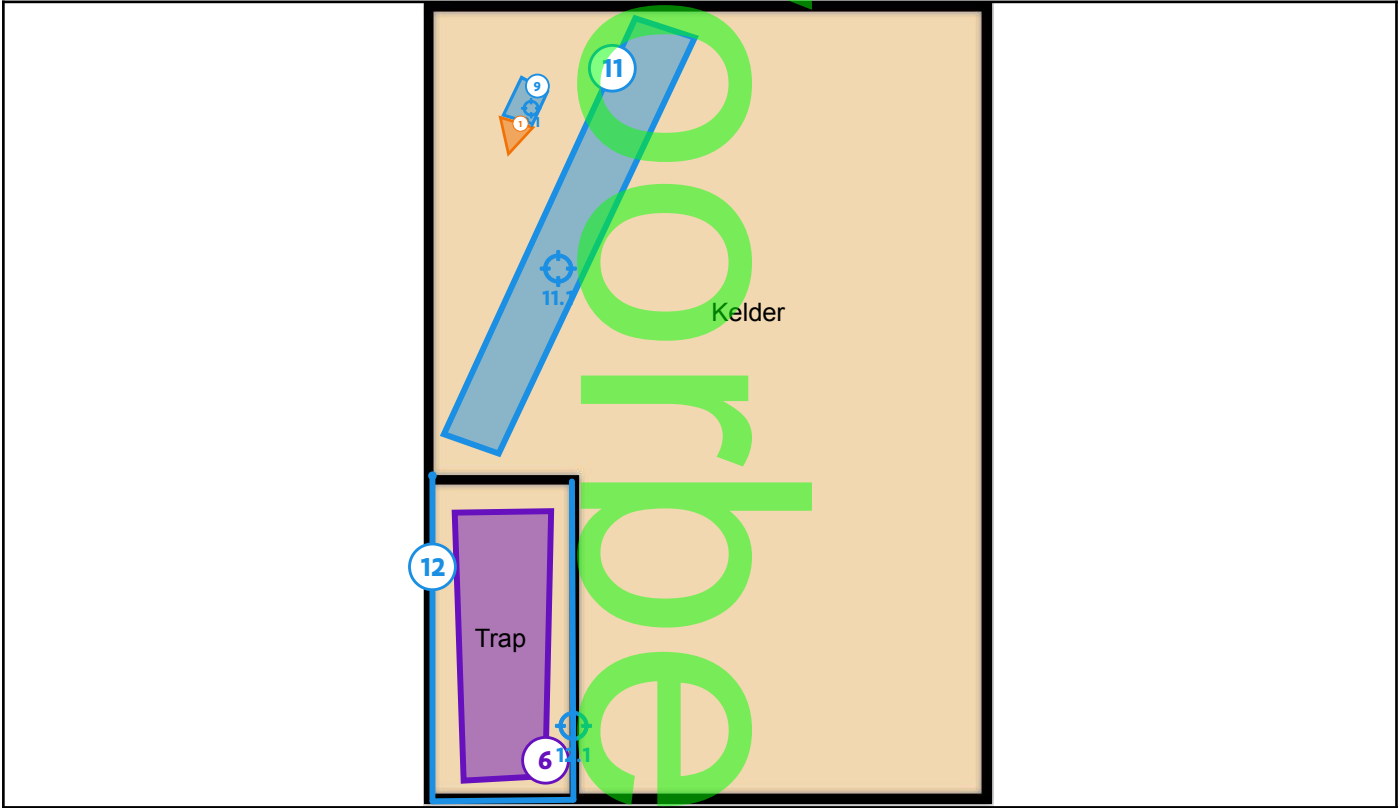
Plan 1.1: Woning, verd. -1

| Beschrijving | Type | Actie |
|---|---|---|
| 1. Buis | Asbestmateriaal | Verwijderen |

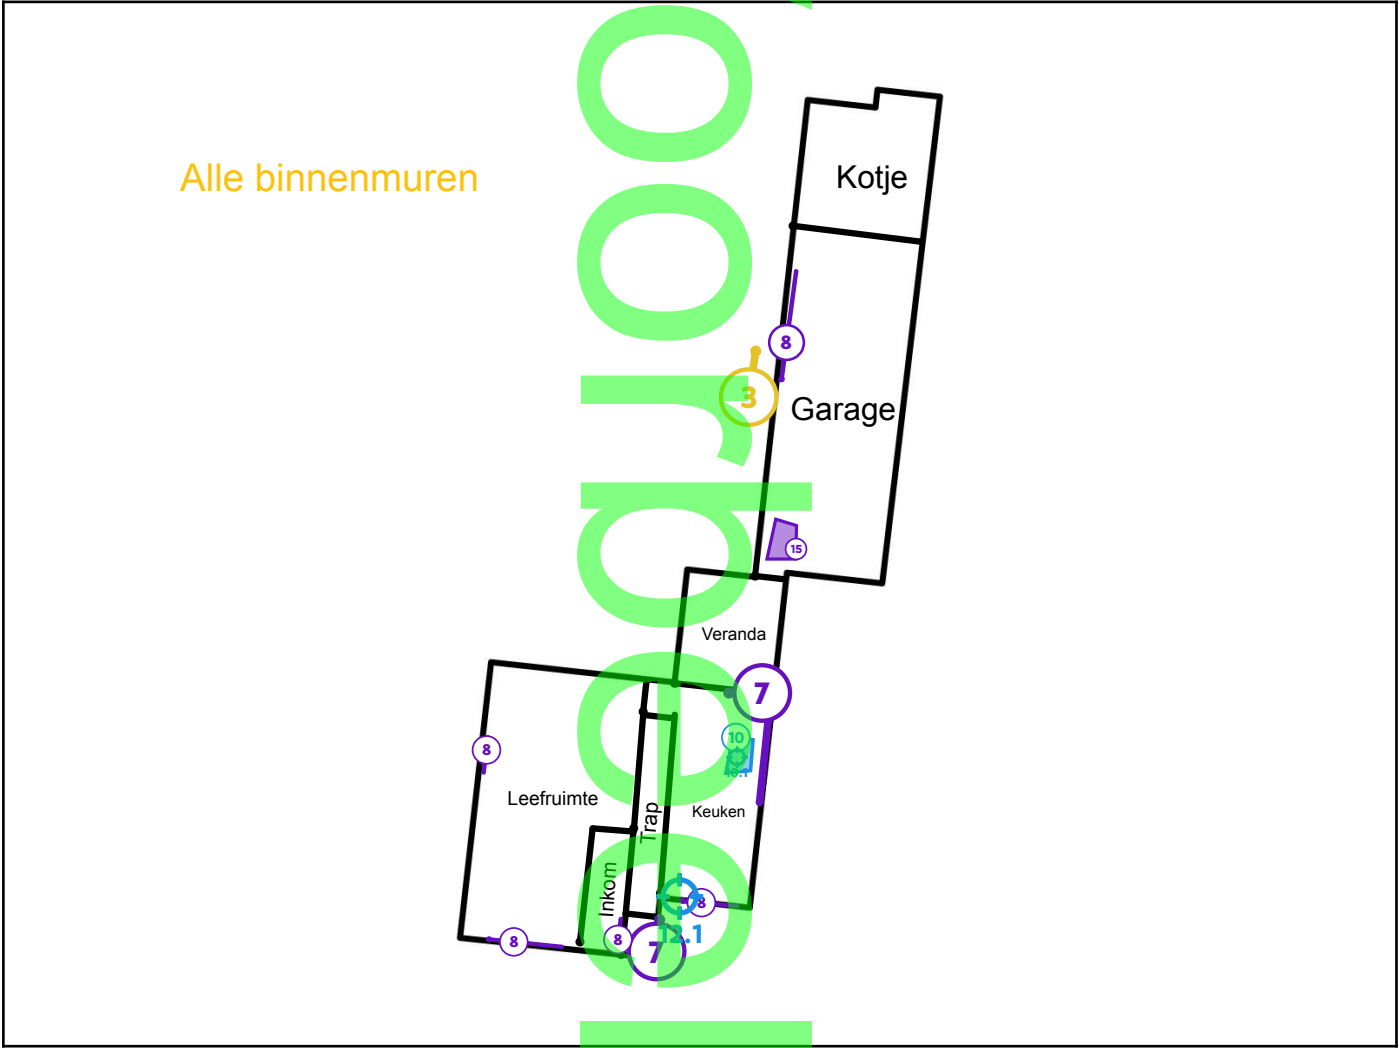
Plan 1.2: Woning, verd. +0

| Beschrijving | Type | Actie |
|---|---|---|
| 3. Glasal | Asbestmateriaal | Zorgvuldig beheren |

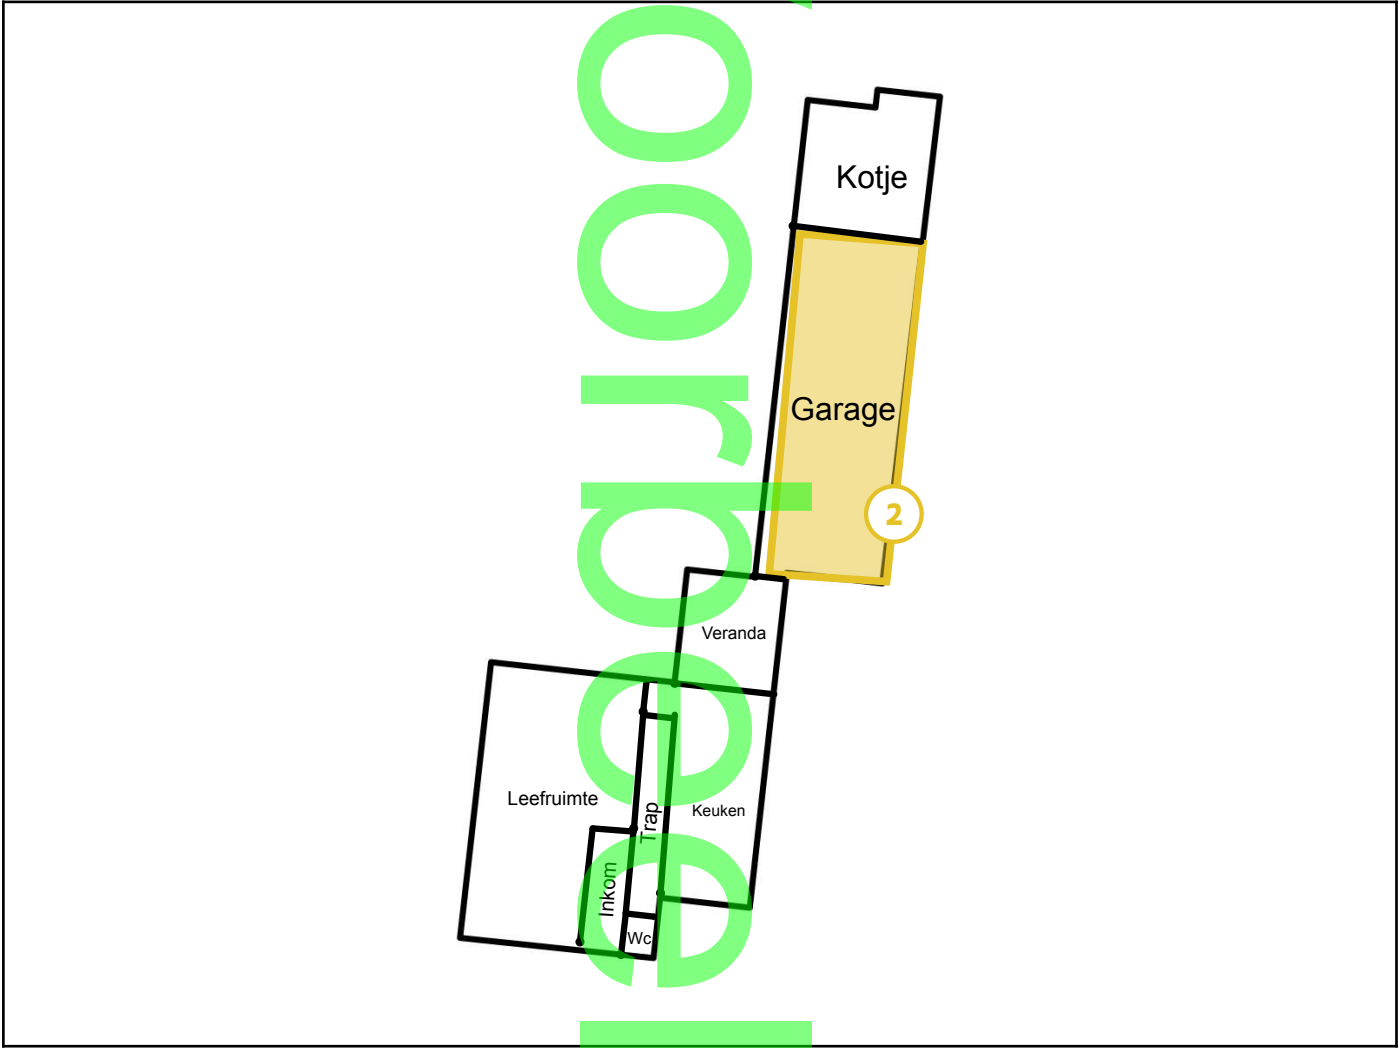
Plan 1.9: Woning, dak

| Beschrijving | Type | Actie |
|---|---|---|
| 2. Roofing | Asbestmateriaal | Zorgvuldig beheren |

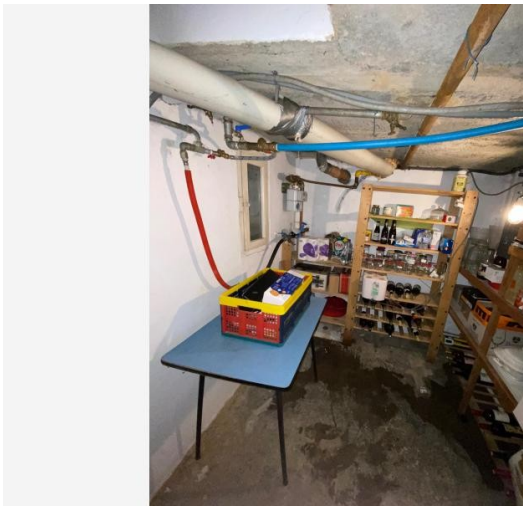
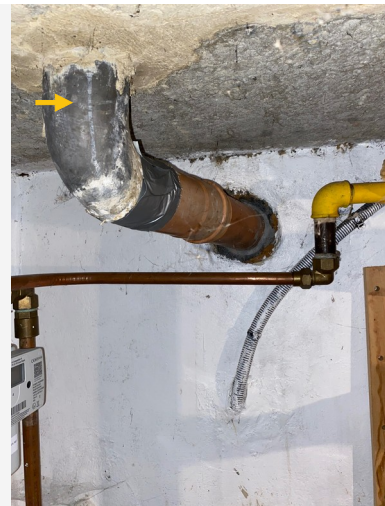
Het asbestmateriaal valt onder de mijlpaal van 2040.

Verwijderen

| Eindbeoordeling materiaalrisico | Verhoogd materiaalrisico en/of verhoogde kans op vezelvrijgave |

| Asbestsoort (vezeltype) | Crocidoliet aanwezig |
| Toestand van het materiaal | Licht beschadigd, licht verweerd. Intact calciumsilicaatmateriaal of categorie III 'gebondenheid' |

- Zorg voor een veilig beheer. Vermijd het beschadigen van het asbestmateriaal. Controleer de toestand jaarlijks op wijzigingen.
- Voer bijkomende staalname(s) uit.

- Eenvoudige handelingen: mag via doe-het-zelf of door werknemer(s) met opleidingsattest eenvoudige handelingen  
De buis kan zelf verwijderd worden. Echter gezien de risico's en de benodigde voorzorgsmaatregelen, wordt het sterk aangeraden om de werkzaamheden te laten uitvoeren door een professional die de opleiding "eenvoudige handelingen" heeft gevolgd. Dit vanwege de moeilijkheid van de werkzaamheden.

- De buis dient in zijn geheel verwijderd te worden, zonder te breken, om vezelverspreiding te voorkomen.

- Bevochtig en fixeer de buis grondig voordat je ze verwijdt.
- Gebruikt traagdraaiend gereedschap om schade of breuk aan de buis te voorkomen.
- Indien nodig, gebruik een hoogtewerker om veilig te werken op hoogte.

Afvoer : De buis moet dubbel verpakt worden en afgevoerd naar een erkende asbestafvalverwerker. Dit kan eventueel in een container met daarin een asbestzak om de afvoer veilig te stellen..

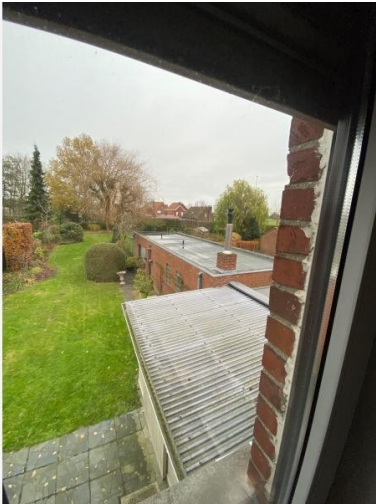
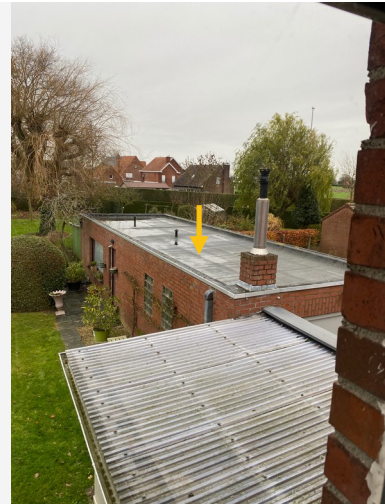
Het asbestmateriaal valt onder de mijlpaal van 2040.

Zorgvuldig beheren

| Eindbeoordeling materiaalrisico | Laag materiaalrisico en/of verlaagde kans op vezelvrijgave |

| Asbestsoort (vezeltype) | Alleen chrysotiel |
| Toestand van het materiaal | Licht beschadigd, licht verweerd. Intact calciumsilicaatmateriaal of categorie III 'gebondenheid' |

- Zorg voor een veilig beheer. Vermijd het beschadigen van het asbestmateriaal. Controleer de toestand jaarlijks op wijzigingen.
- Voer bijkomende staalname(s) uit.

- Eenvoudige handelingen: mag via doe-het-zelf of door werknemer(s) met opleidingsattest eenvoudige handelingen  
De roofing kan zelf verwijderd worden. Echter gezien de risico's en de benodigde voorzorgsmaatregelen, wordt het sterk aangeraden om de werkzaamheden te laten uitvoeren door een professional die de opleiding "eenvoudige handelingen" heeft gevolgd. Dit vanwege de moeilijkheid van de werkzaamheden.

- De roofing dient in zijn geheel verwijderd te worden, zonder te breken, om vezelverspreiding te voorkomen.

- Bevochtig en fixeer de roofing grondig voordat je ze verwijdert.
- Gebruikt traagdraaiend gereedschap om schade of breuk aan de roofing te voorkomen.
- Indien nodig, gebruik een hoogtewerker om veilig te werken op hoogte.

Afvoer : De roofing moet dubbel verpakt worden en afgevoerd naar een erkende asbestafvalverwerker. Dit kan eventueel in een container met daarin een asbestzak om de afvoer veilig te stellen..

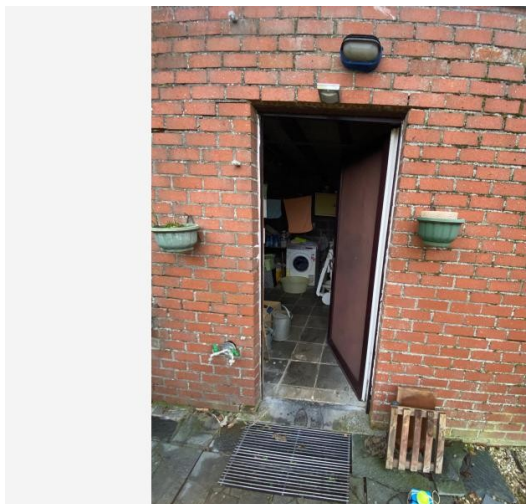
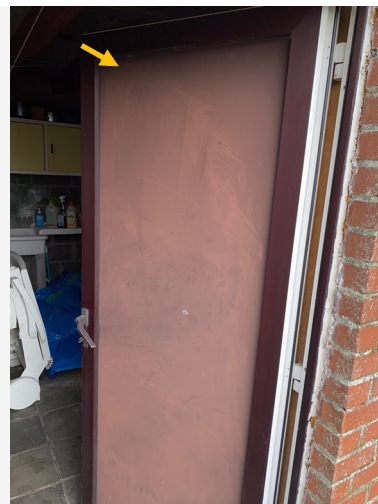
Het asbestmateriaal valt onder de mijlpaal van 2040.

Zorgvuldig beheren

| Eindbeoordeling materiaalarisico | Laag materiaalarisico en/of verlaagde kans op vezelvrijgave |

| Asbestsoort (vezeltype) | Crocidoliet aanwezig |
| Toestand van het materiaal | Licht beschadigd, licht verweerd. Intact calciumsilicaatmateriaal of categorie III 'gebondenheid' |

- Zorg voor een veilig beheer. Vermijd het beschadigen van het asbestmateriaal. Controleer de toestand jaarlijks op wijzigingen.
- Voer bijkomende staalname(s) uit.

- Eenvoudige handelingen: mag via doe-het-zelf of door werknemer(s) met opleidingsattest eenvoudige handelingen  
De glasalplaten kunnen zelf verwijderd worden. Echter gezien de risico's en de benodigde voorzorgsmaatregelen, wordt het sterk aangeraden om de werkzaamheden te laten uitvoeren door een professional die de opleiding "eenvoudige handelingen" heeft gevolgd. Dit vanwege de moeilijkheid van de werkzaamheden.

- De glasalplaten dienen in zijn geheel verwijderd te worden, zonder te breken, om vezelverspreiding te voorkomen.

- Bevochtig en fixeer de glasalplaten grondig voordat je ze verwijderd.
- Gebruikt traagdraaiend gereedschap om schade of breuk aan de glasalplaten te voorkomen.
- Indien nodig, gebruik een hoogtewerker om veilig te werken op hoogte.

Afvoer : De glasalplaten moeten dubbel verpakt worden en afgevoerd naar een erkende asbestafvalverwerker. Dit kan eventueel in een container met daarin een asbestzak om de afvoer veilig te stellen..

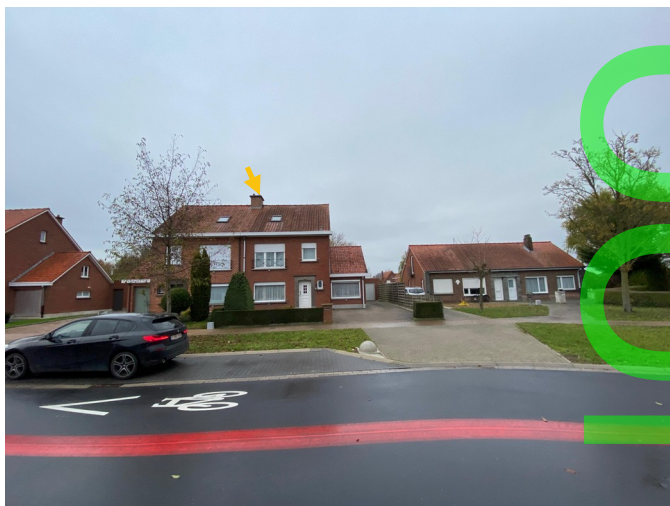
#### Permanente beperking

**Reden:** Het te onderzoeken materiaal situeert zich hoger dan 3,50 m te rekenen vanaf een veilige ondergrond

**Uitleg van de asbestdeskundige:** De binnenkant van de schouw is niet volledig inspecteerbaar, noch van de binnenkant, noch van de buitenkant.
