# Asbestinventarisatetest

Neerstraat 21, 8793 Waregem

Attestnummer : 20250619-000176.000

**Niet-asbestveilig**

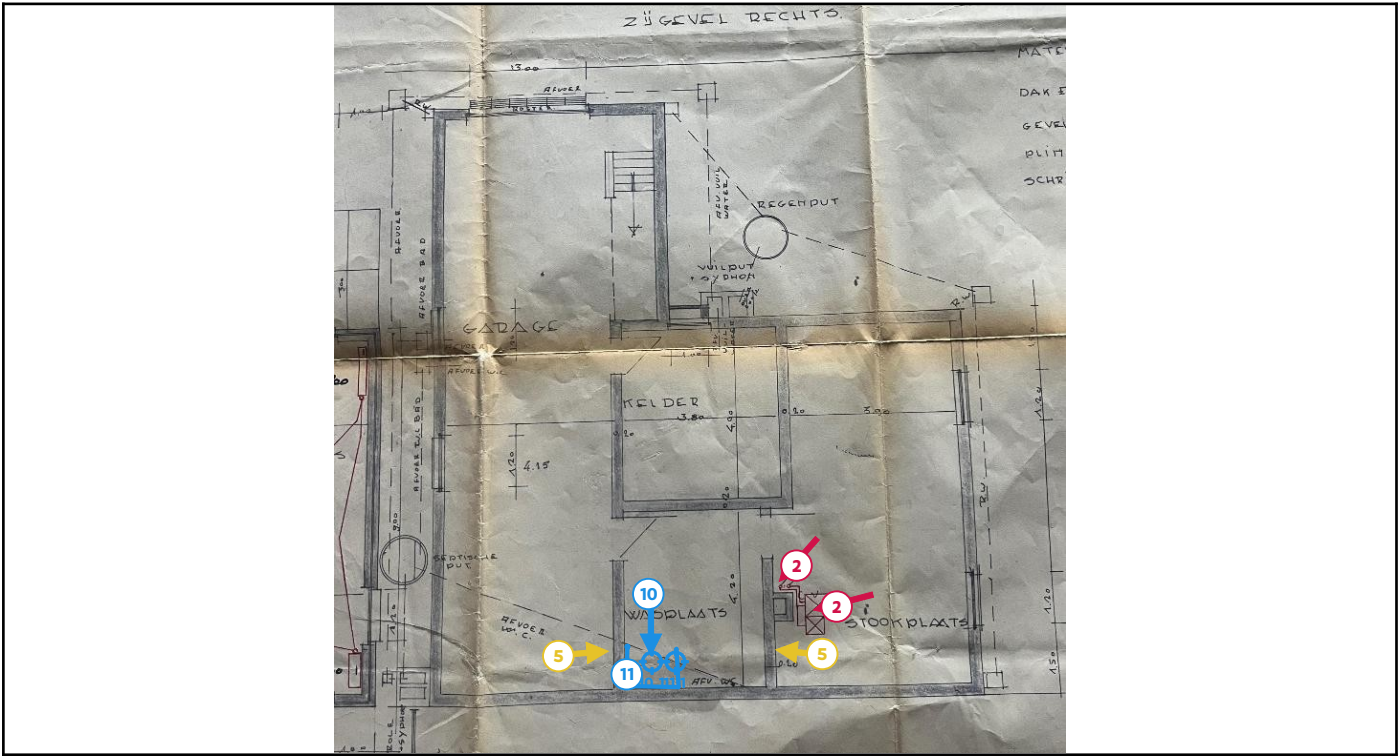
# Plan 1.2: Kelder

| Beschrijving | Type | Actie |
|---|---|---|
| 2. Dichtingen | Asbestmateriaal | Dringend verwijderen |
| 5. Bakeliet toepassingen | Asbestmateriaal | Zorgvuldig beheren |

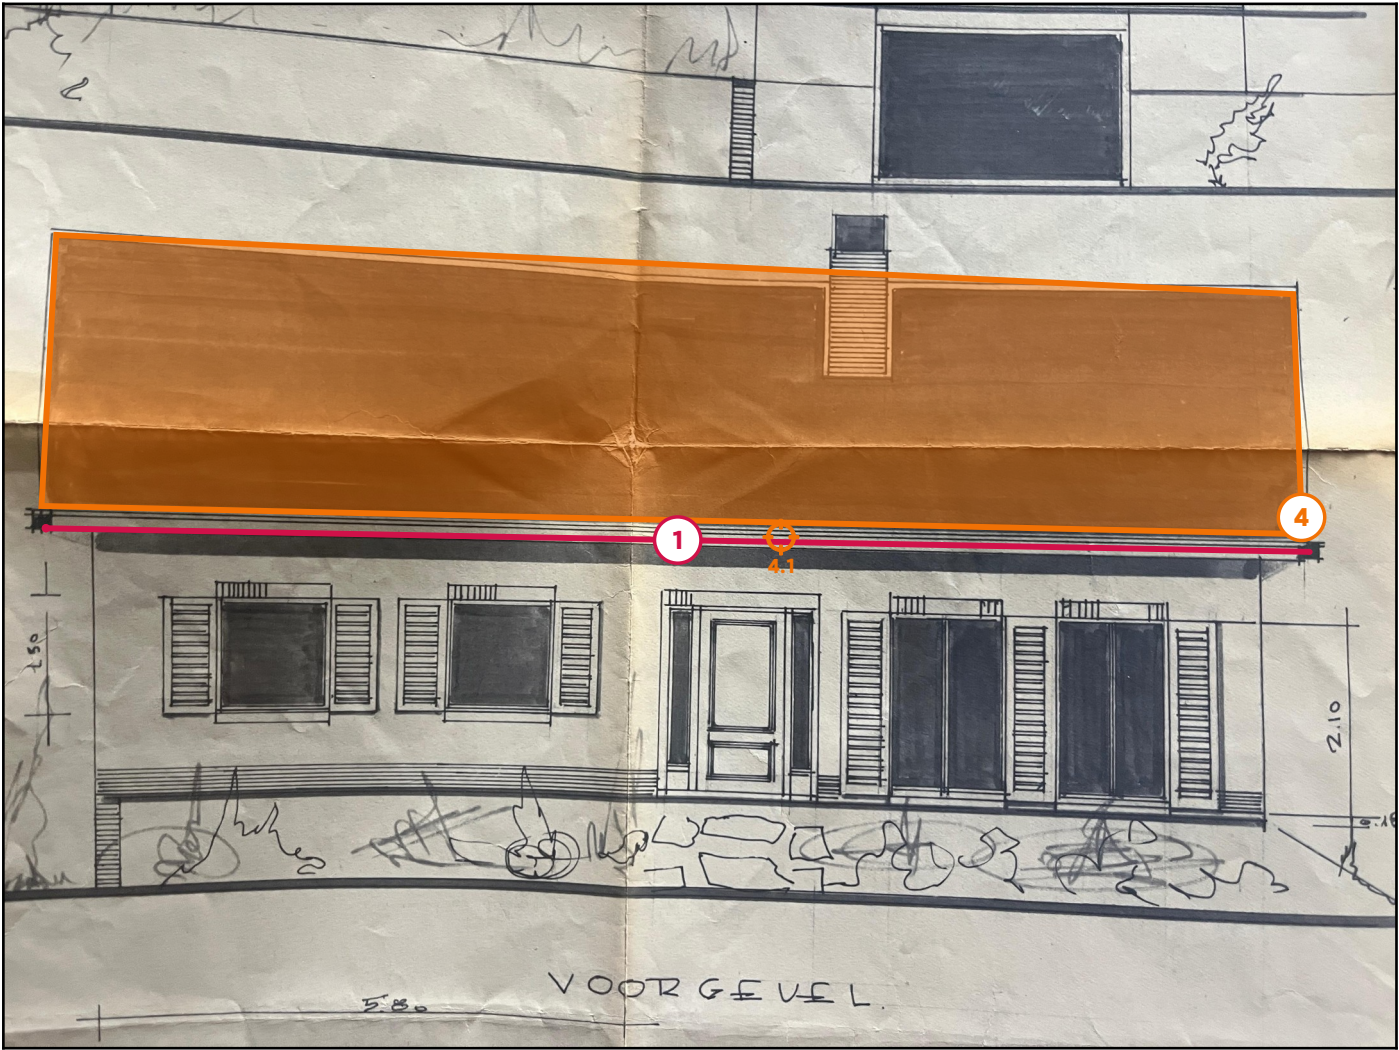
# Plan 1.5: Voorgevel

| Beschrijving | Type | Actie |
|---|---|---|
| 1. Slib dakgoot | Asbestmateriaal | Dringend verwijderen |
| 4. Leien dak | Asbestmateriaal | Verwijderen |

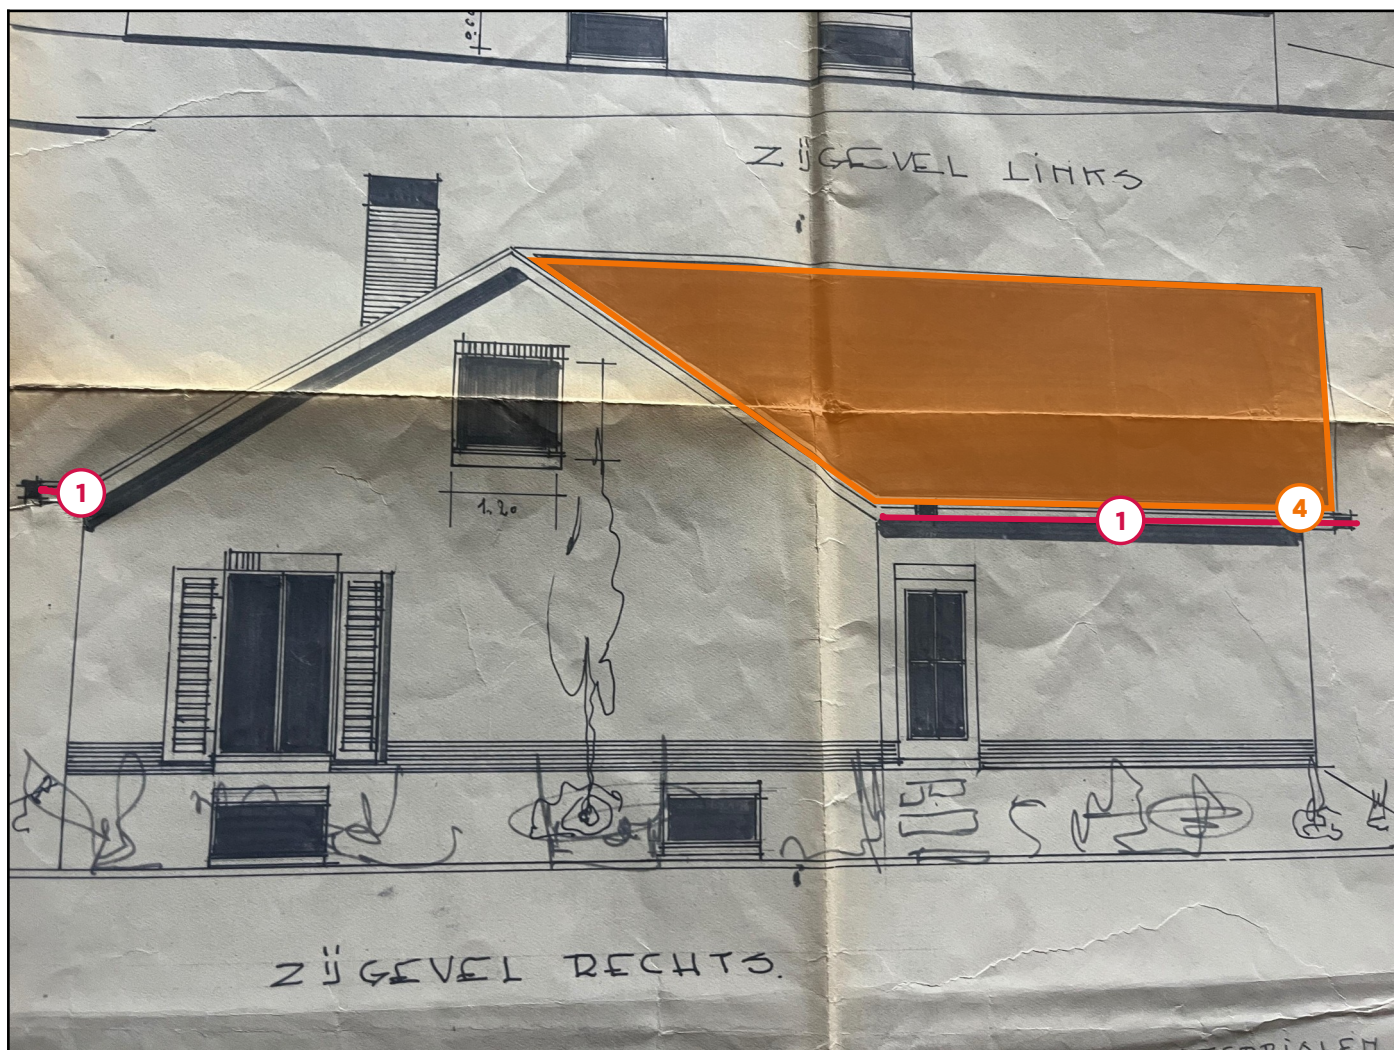
## Plan 1.6: Zijgevel rechts

| Beschrijving | Type | Actie |
|---|---|---|
| 1. Slib dakgoot | Asbestmateriaal | Dringend verwijderen |
| 4. Leien dak | Asbestmateriaal | Verwijderen |

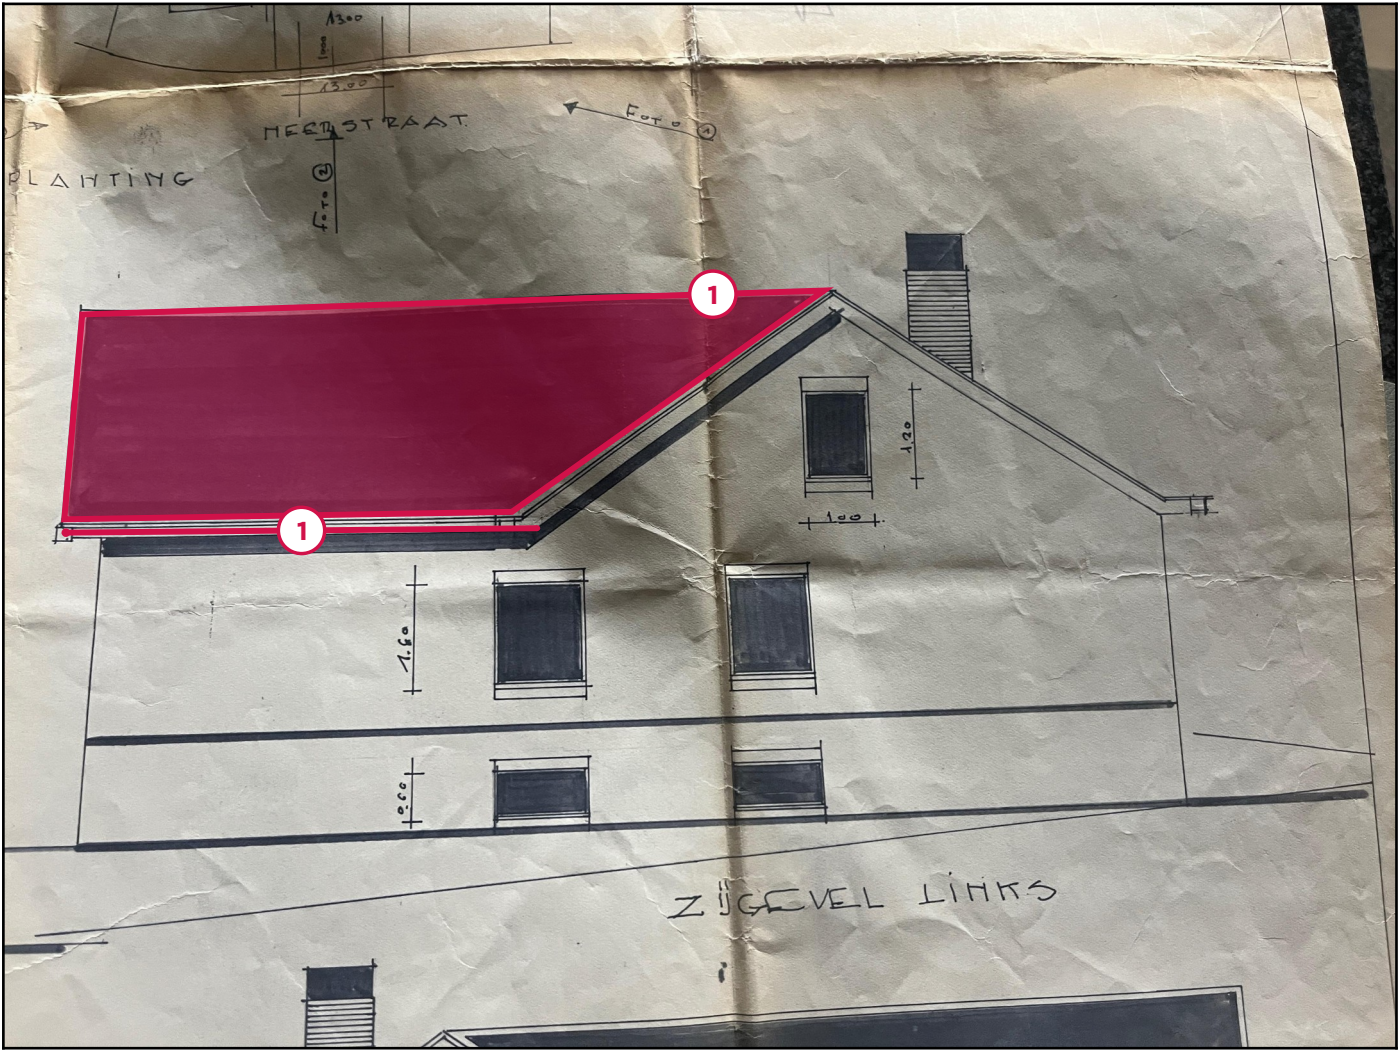
# Plan 1.7: Zijgevel links

| Beschrijving | Type | Actie |
|---|---|---|
| 1. Slib dakgoot | Asbestmateriaal | Dringend verwijderen |

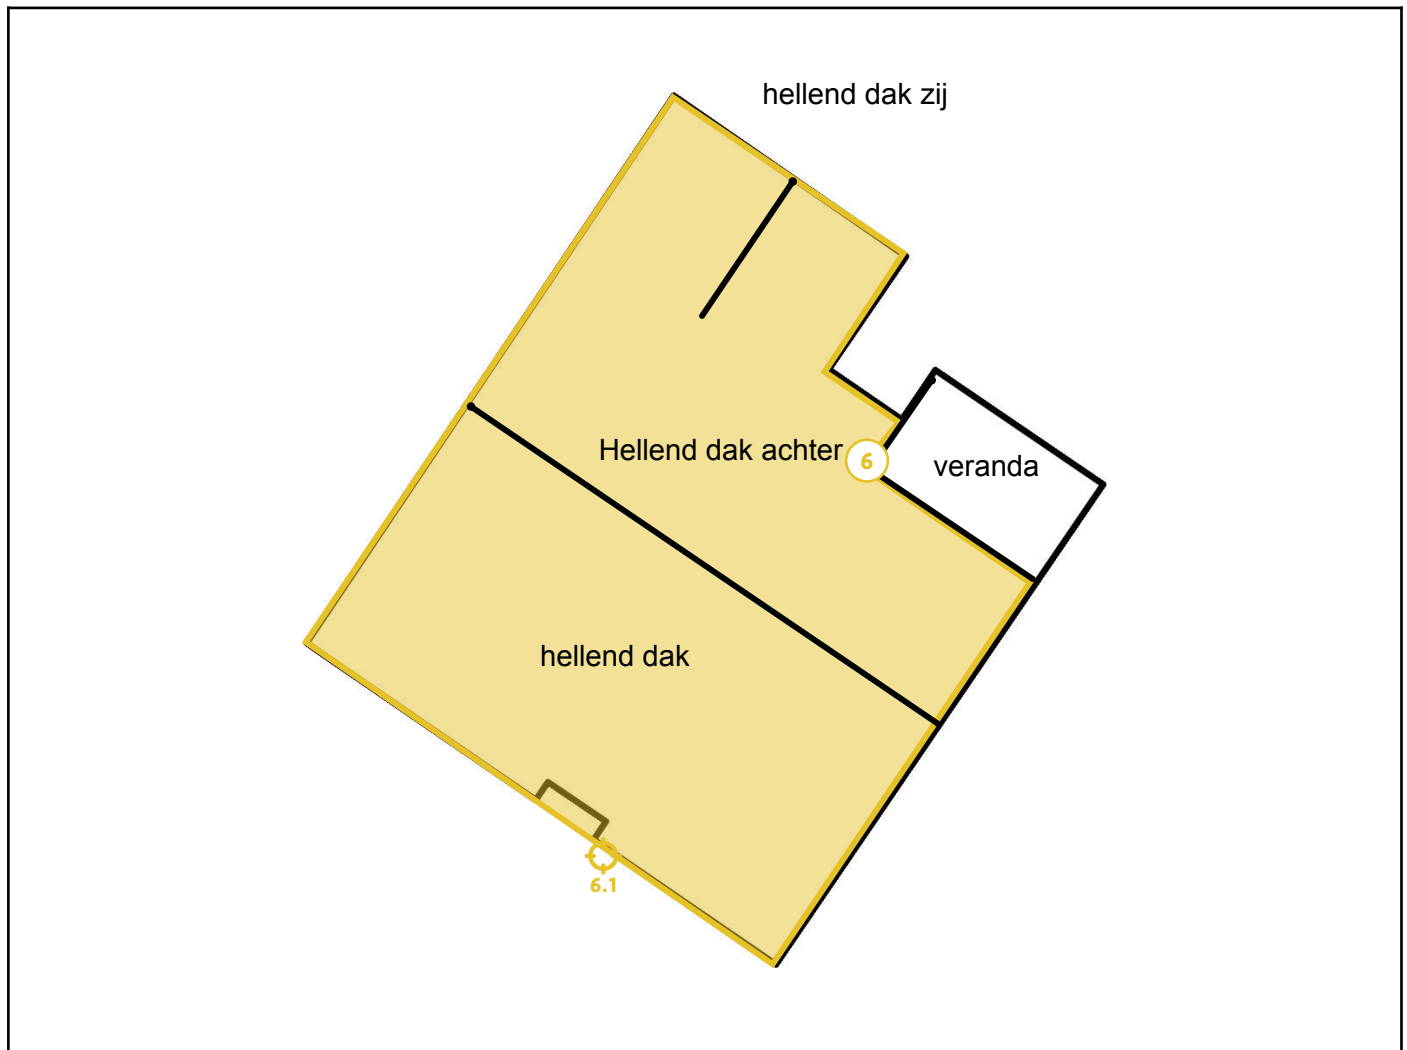
## Plan 1.9: Woning plan

| Beschrijving | Type | Actie |
|---|---|---|
| 6. Onderdak woning | Asbestmateriaal | Zorgvuldig beheren |

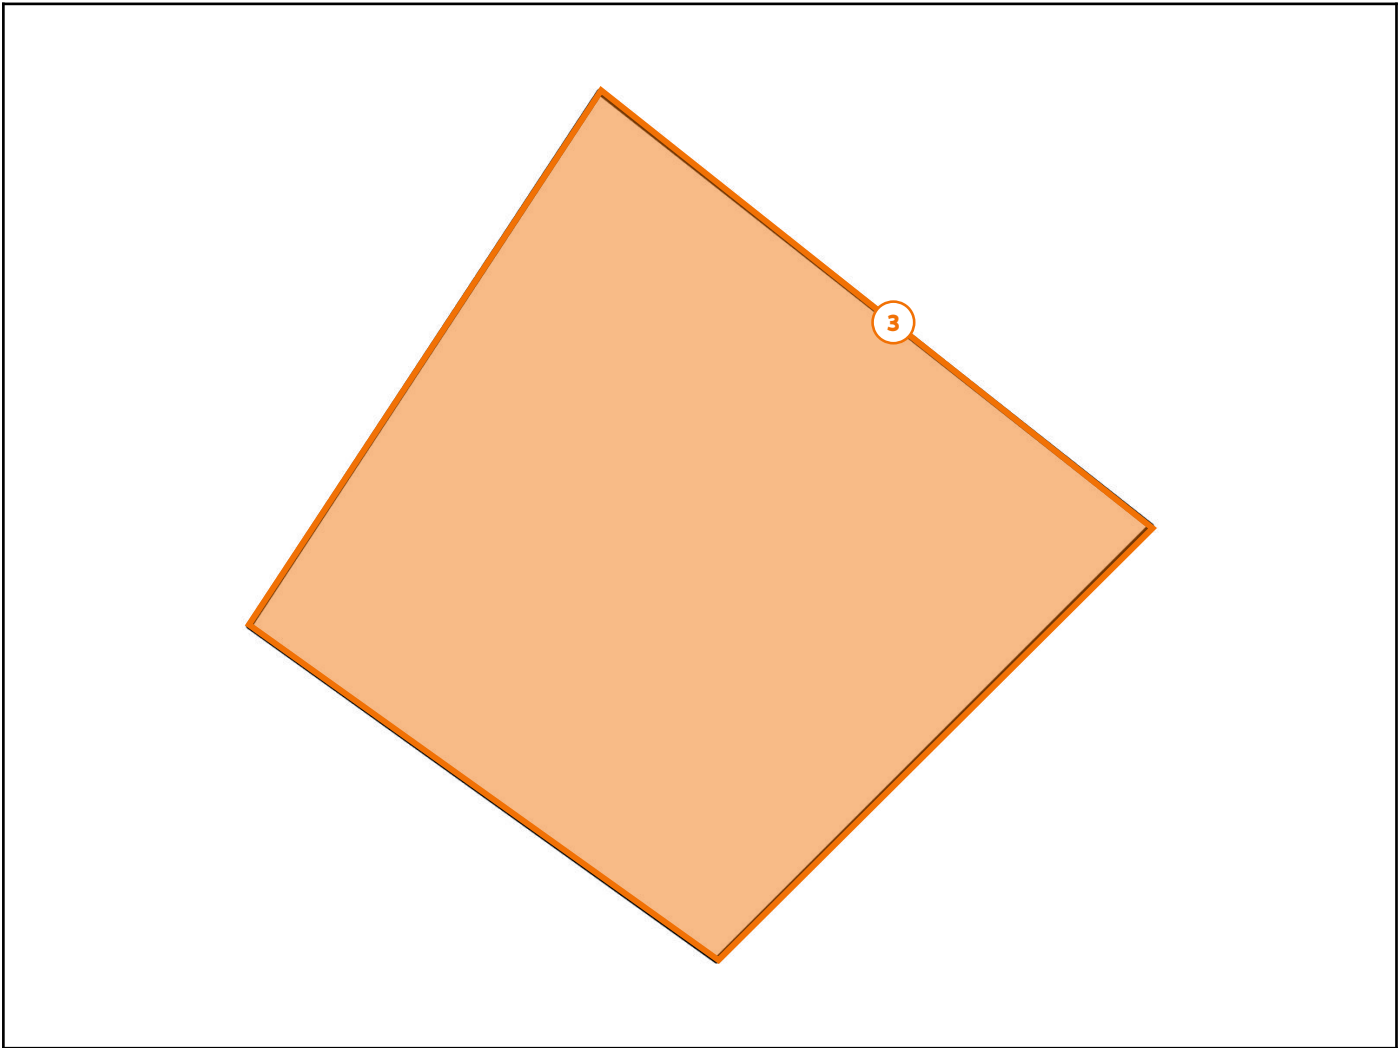
# Plan 3.1: Constructie plan

| Beschrijving | Type | Actie |
|---|---|---|
| 3. Leien brievenbus/oprit | Asbestmateriaal | Verwijderen |

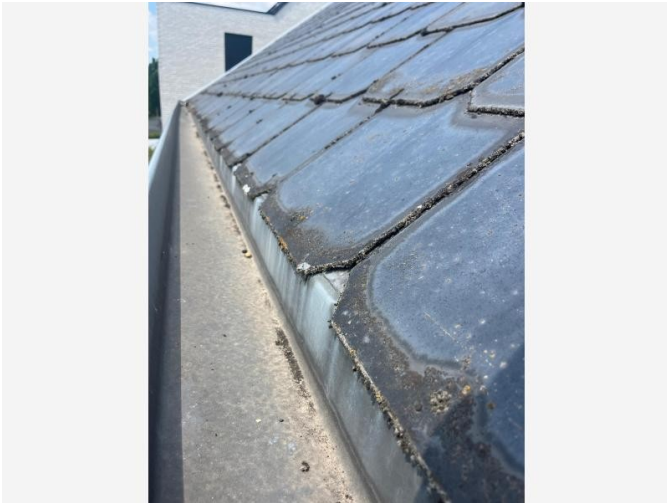
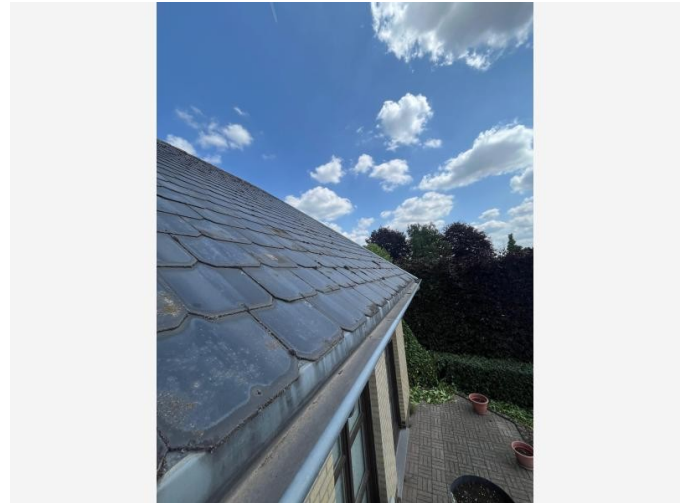
**Dringend verwijderen**

| Beschrijving | Slib dakgoot |
| Type resten (contaminatie) | <ul style="list-style-type: none"><li>• Stof, deeltjes &lt; 4 mm, flinters, gruis (los, opliggend)</li></ul> |
| Bron van de resten | Leien dak |
| Gebondenheid resten | Niet hecht |

- Verwijder het asbestafval.
- Voer bijkomende staalname(s) uit.

- Eenvoudige handelingen: mag via doe-het-zelf of door werknemer(s) met opleidingsattest eenvoudige handelingen  
De asbestcontaminatie kan worden verwijderd d.m.v. stofzuigers met absoluutfilter en/of vochtige doeken. Stofvorming dient vermeden te worden. Het gebruik van mechanische werktuigen (perslucht, hoge druk, gewone stofzuiger,...) is verboden.

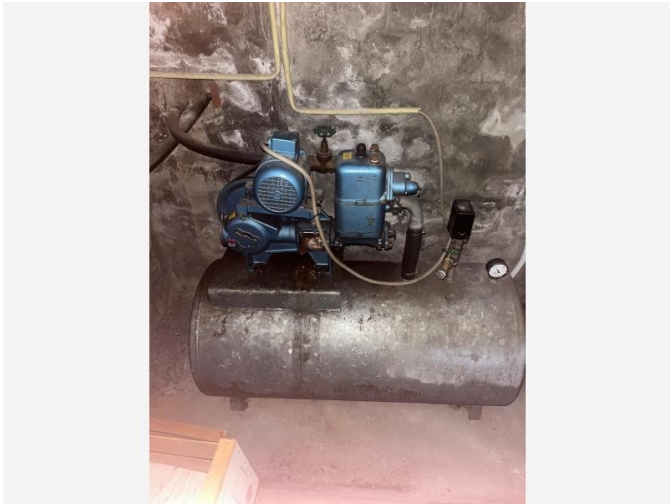
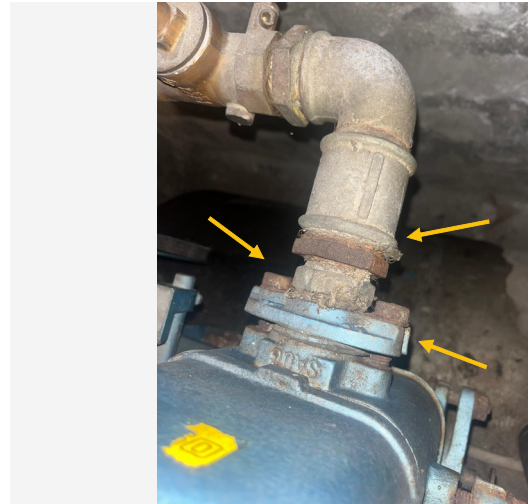
**Dringend verwijderen**

| Eindbeoordeling materiaalisico | Hoog materiaalisico en/of hoge kans op vezelvrijgave |

| Gebondenheid | Categorie 2: niet-hechtgebonden met matrix |
| Toestand van het materiaal | Matig beschadigd, matig verweerd |

| Beschrijving | Dichtingen |

- Verwijder dit asbestmateriaal zo snel mogelijk. Volg de toestand goed op.
- Voer bijkomende staalname(s) uit.

- Hermetische zone (erkend asbestverwijderaar)  
Dit betreft een niet-hechtgebonden asbestmateriaal. Het verwijderen van deze toepassing kan een grote vezelvrijgave tot gevolg hebben. Deze toepassing kan enkel verwijderd worden in een hermetische zone door een erkend asbestverwijderaar..

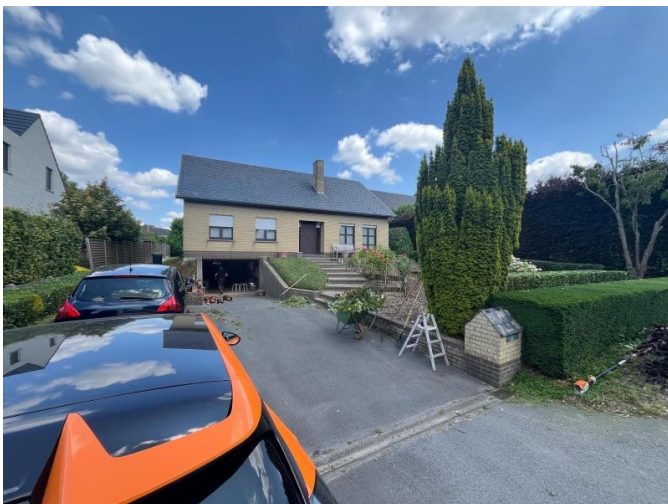
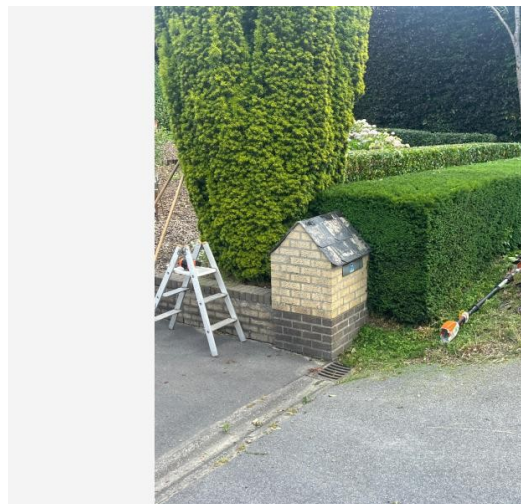
Verwijderen

- Verwijder dit asbestmateriaal zo snel mogelijk. Volg de toestand goed op.
- Voer bijkomende staalname(s) uit.

- Eenvoudige handelingen: mag via doe-het-zelf of door werknemer(s) met opleidingsattest eenvoudige handelingen  
Als dit materiaal verwijderd kan worden zonder het te breken, te beschadigen... , dan mag met dit met eenvoudige handelingen. Vermijd stofvorming en stofverspreiding op elk moment van de werken. Bevochtig of fixeert het materiaal.
