# Asbestinventarisatetest

Weststraat 11/0201, 8770 Ingelmunster

**Asbestveilig** (maar mogelijk niet asbestvrij)

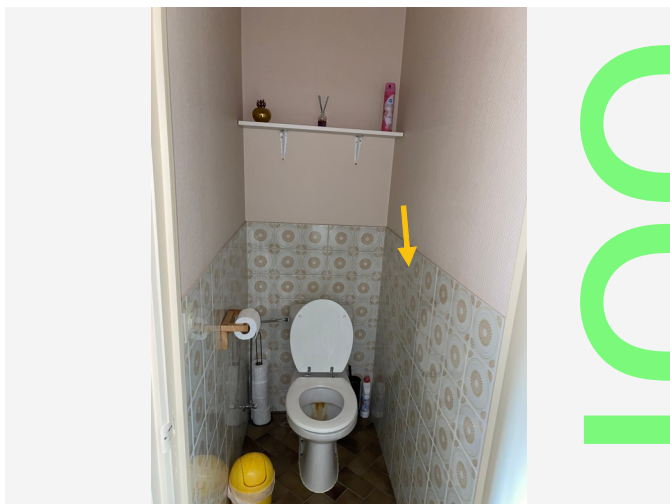
Tijdens de visuele inspectie werd vastgesteld dat alle faiencetegels nog intact waren. Bij renovatie is een destructief onderzoek nodig. De achterliggende lijmlaag kan asbest bevatten.

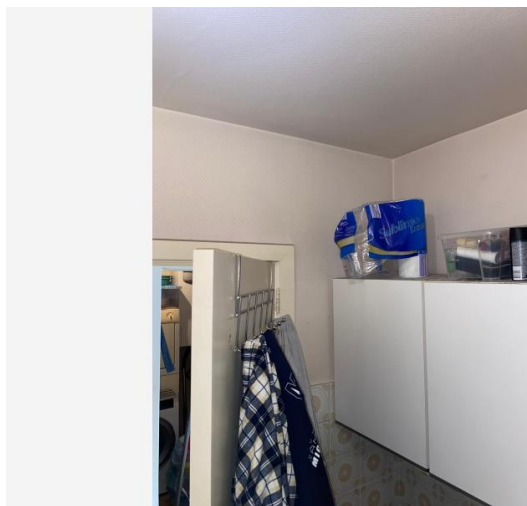
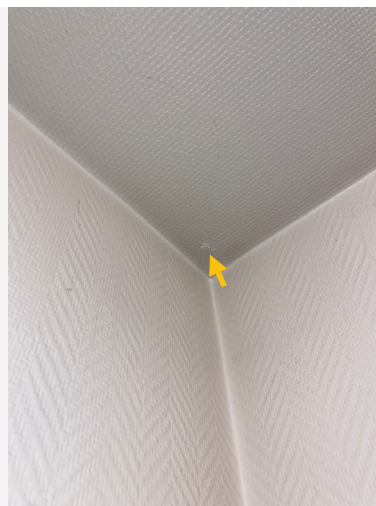
## Fiche 2: Pleisterwerk plafond

### Conclusie

Geen asbest

| # | Type | Referentie | Resultaat |
|---|---|---|---|
| 2.1 | Mengmonster | 250929A2 | Geen asbest |

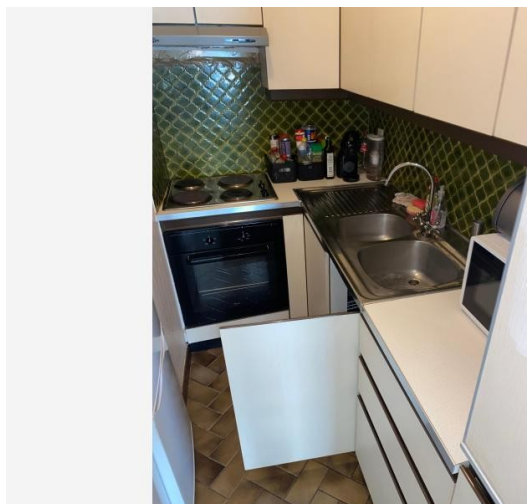
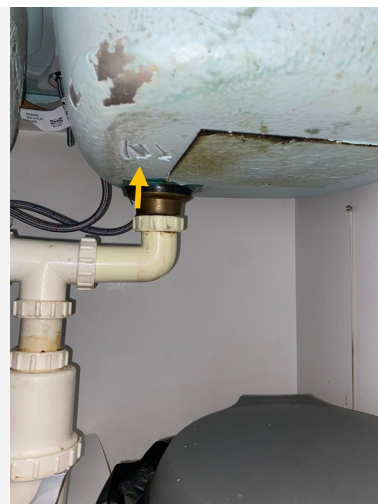
## Fiche 3: Coating lavabo

### Conclusie

Geen asbest

| # | Type | Referentie | Resultaat |
|---|---|---|---|
| 3.1 | Puntmonster | 250929A4 | Geen asbest |

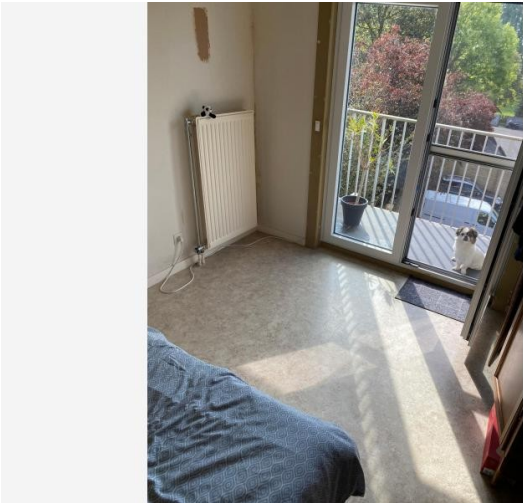
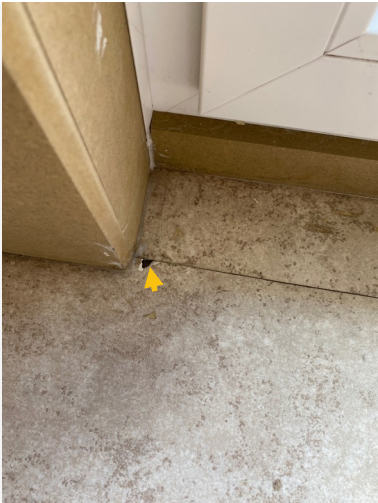
Conclusie

Geen asbest

| # | Type | Referentie | Resultaat |
|---|---|---|---|
| 4.1 | Puntmonster | 250929A3 | Geen asbest |

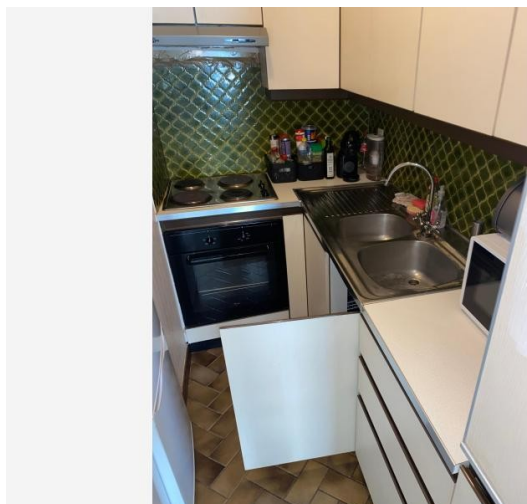
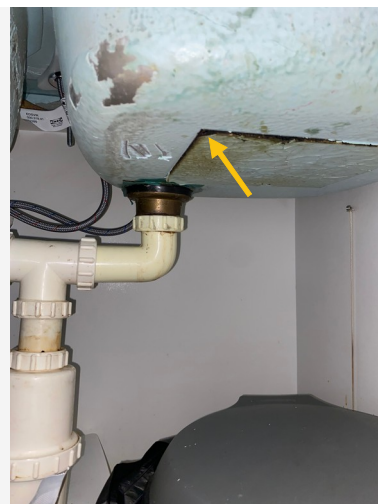
## Conclusie

Geen asbest

| # | Type | Referentie | Resultaat |
|---|---|---|---|
| 5.1 | Puntmonster | 250929A5 | Geen asbest |

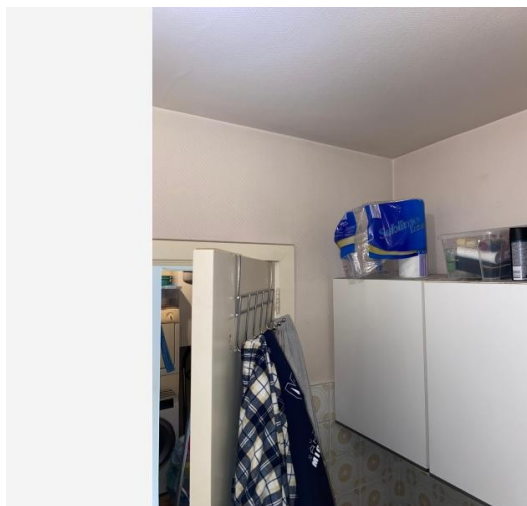
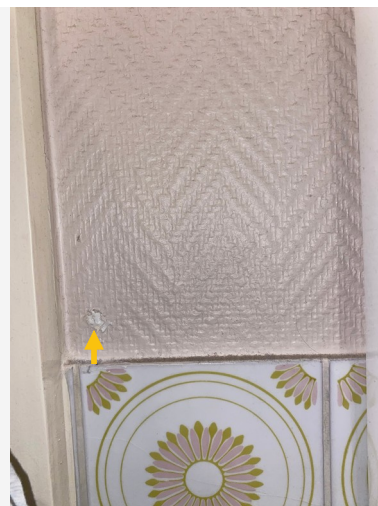
## Fiche 6: Pleisterwerk binnenmuren

### Conclusie

Geen asbest

| # | Type | Referentie | Resultaat |
|---|---|---|---|
| 6.1 | Mengmonster | 250929A1 | Geen asbest |
