# Asbestinventarisatattest

Schoolstraat 47, 8710 Wielsbeke

Attestnummer : 20260207-000090.001

Uitgegeven op : 09.02.2026

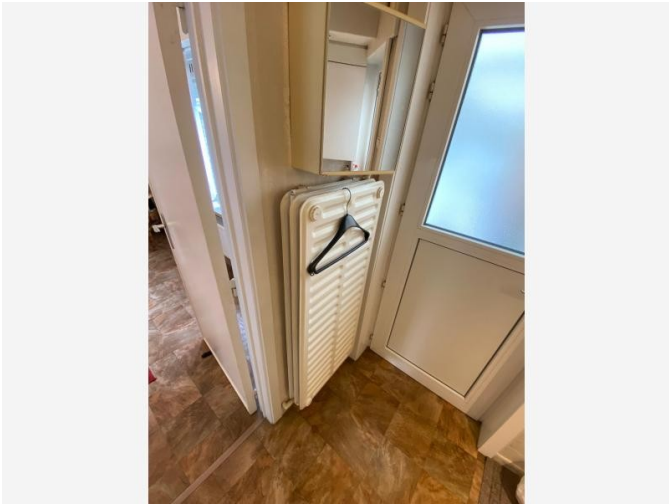
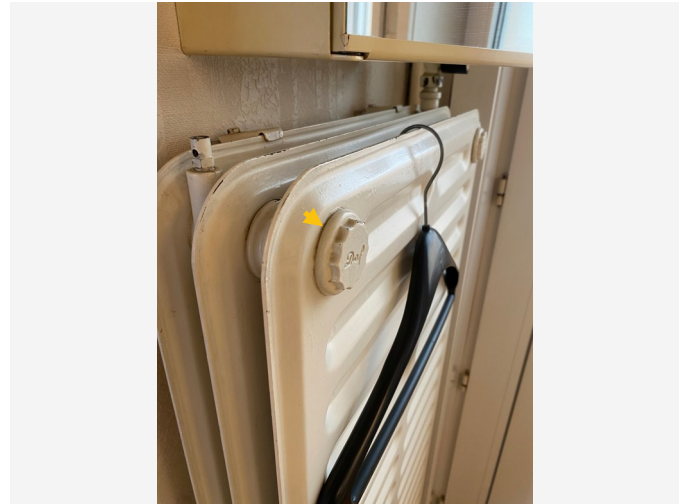
| Eindbeoordeling materiaalrisico | Hoog materiaalrisico en/of hoge kans op vezelvrijgave |

| Gebondenheid | Categorie 3: niet-hechtgebonden met weinig of geen matrix |
| Asbestsoort (vezeltype) | Alleen chrysotiel |
| Asbestconcentratie | Hoog ( $\geq 50\%$ ) |
| Toestand van het materiaal | Licht beschadigd, licht verweerd. Intact calciumsilicaatmateriaal of categorie III 'gebondenheid' |

| Beschrijving | Verwarming |
| Asbestmateriaal | Pakking, dichting |
| Opmerking | <p>Aangegeven hoeveelheden en gewichten berusten louter op grove schatting en kunnen niet gebruikt worden bij meetstaten voor werken.</p> <p>Het gaat over de asbestverdachte pakkingen aan de driepuntsradiatoren (plaatradiatoren), die zich telkens bevinden tussen de radiator en de 3 knoppen.</p> |

**Dringend verwijderen**

- Zorg voor een veilig beheer. Vermijd het beschadigen van het asbestmateriaal. Controleer de toestand jaarlijks op wijzigingen.
- Verwijder dit asbestmateriaal zo snel mogelijk. Volg de toestand goed op.
- Voer bijkomende staalname(s) uit.

- Eenvoudige handelingen: mag via doe-het-zelf of door werknemer(s) met opleidingsattest eenvoudige handelingen  
De verwarmingen kunnen zelf verwijderd worden. Echter gezien de risico's en de benodigde voorzorgsmaatregelen, wordt het sterk aangeraden om de werkzaamheden te laten uitvoeren door een professional die de opleiding "eenvoudige handelingen" heeft gevolgd. Dit vanwege de moeilijkheid van de werkzaamheden.

- De verwarmingen dienen in hun geheel verwijderd te worden, zonder te breken, om vezelverspreiding te voorkomen.
- Bevochtig en fixeer de verwarmingen grondig voordat je ze verwijderd.
- Gebruikt traagdraaiend gereedschap om schade of breuk aan de verwarmingen te voorkomen.
- Indien nodig, gebruik een hoogtewerker om veilig te werken op hoogte.

Afvoer : De verwarmingen moeten dubbel verpakt worden en afgevoerd naar een erkende asbestafvalverwerker. Dit kan eventueel in een container met daarin een asbestzak om de afvoer veilig te stellen..

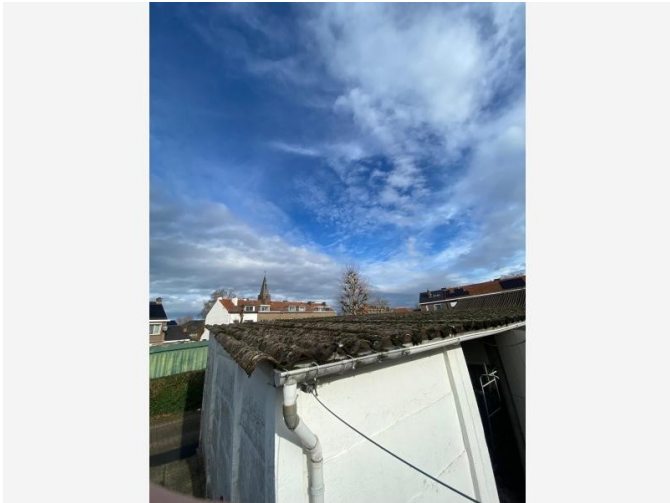
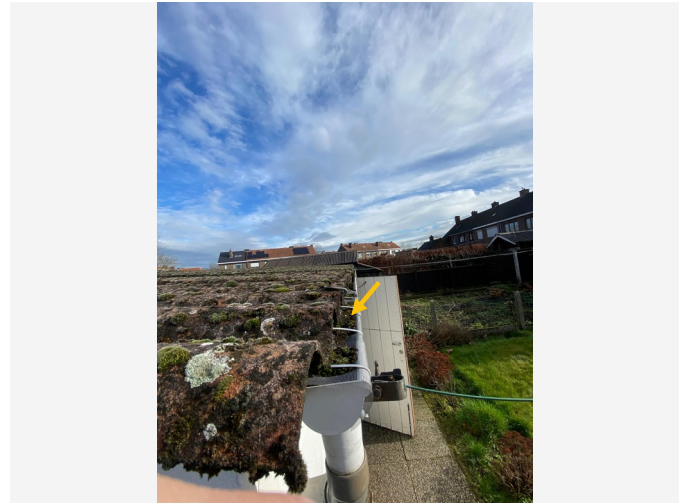
| Beschrijving | Slib-sediment |
| Type resten (contaminatie) | <ul style="list-style-type: none"><li>Stof, deeltjes &lt; 4 mm, flinters, gruis (los, opliggend)</li></ul> |
| Bron van de resten | Mos van golfplaten dak |

**Dringend verwijderen**

- Verwijder het asbestafval.
- Voer bijkomende staalname(s) uit.

- Eenvoudige handelingen: mag via doe-het-zelf of door werknemer(s) met opleidingsattest eenvoudige handelingen  
Het slib kan voorzichtig uitgeschept worden worden, extra te bevochtigen om stof te voorkomen + dragen van de nodige beschermingsmiddelen (mondmasker ffp3, handschoenen, tyvec). Verpakken in plastic folie en afvoeren naar het containerpark. De dakgoot grondig reinigen met water of indien beschadigd ook verwijderen.

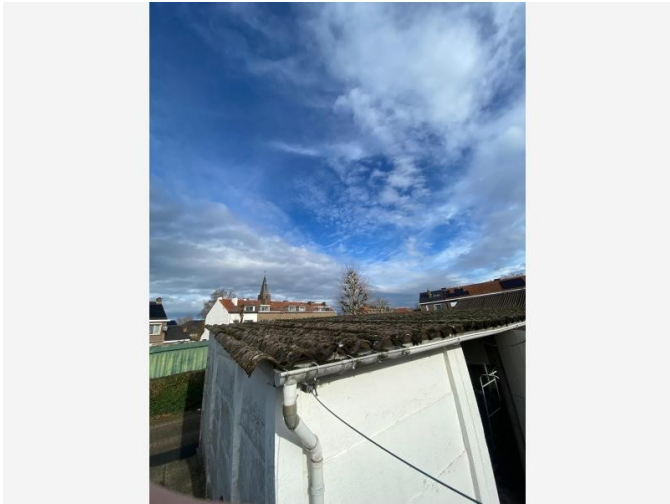
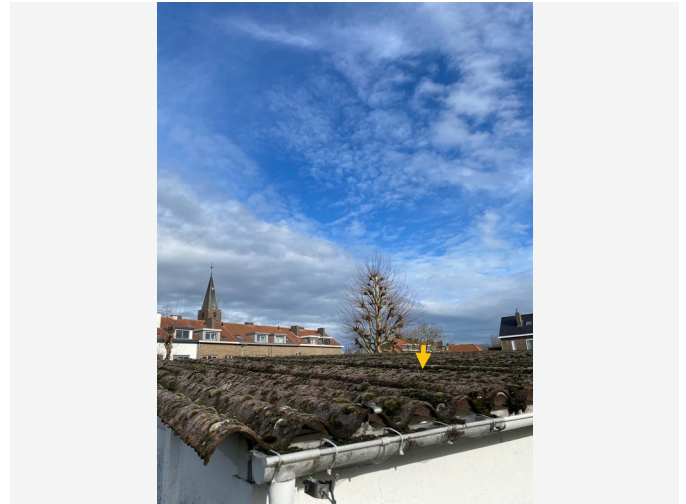
| Eindbeoordeling materiaalrisico | Hoog materiaalrisico en/of hoge kans op vezelvrijgave |

| Gebondenheid | Categorie 1: hechtgebonden in oorsprong |
| Asbestsoort (vezeltype) | Crocidoliet aanwezig |
| Toestand van het materiaal | Matig beschadigd, matig verweerd |

| Beschrijving | Golfplaten |
| Asbestmateriaal | Dak- en gevelbekleding - Golfplaat |

**Dringend verwijderen**

- Zorg voor een veilig beheer. Vermijd het beschadigen van het asbestmateriaal. Controleer de toestand jaarlijks op wijzigingen.
- Hemelwater dat afspoelt van asbestcement daken of gevels kan asbestdeeltjes bevatten. Gebruik het enkel voor gesloten circuits (bv. spoelen toiletten). Reinig na het vervangen van het dak of de gevel de dakgoten en regenwaterput of -ton om asbesthoudend sediment of slib te verwijderen
- Voer bijkomende staalname(s) uit.

- Eenvoudige handelingen: mag via doe-het-zelf of door werknemer(s) met opleidingsattest eenvoudige handelingen  
De golfplaten kunnen zelf verwijderd worden. Echter gezien de risico's en de benodigde voorzorgsmaatregelen, wordt het sterk aangeraden om de werkzaamheden te laten uitvoeren door een professional die de opleiding "eenvoudige handelingen" heeft gevolgd. Dit vanwege de moeilijkheid van de werkzaamheden.

- De golfplaten dienen in hun geheel verwijderd te worden, zonder te breken, om vezelverspreiding te voorkomen.
- Bevochtig en fixeer de golfplaten grondig voordat je ze verwijderd.
- Gebruikt traagdraaiend gereedschap om schade of breuk aan de golfplaten te voorkomen.
- Indien nodig, gebruik een hoogtewerker om veilig te werken op hoogte.

Afvoer : De golfplaten moeten dubbel verpakt worden en afgevoerd naar een erkende asbestafvalverwerker. Dit kan eventueel in een container met daarin een asbestzak om de afvoer veilig te stellen..

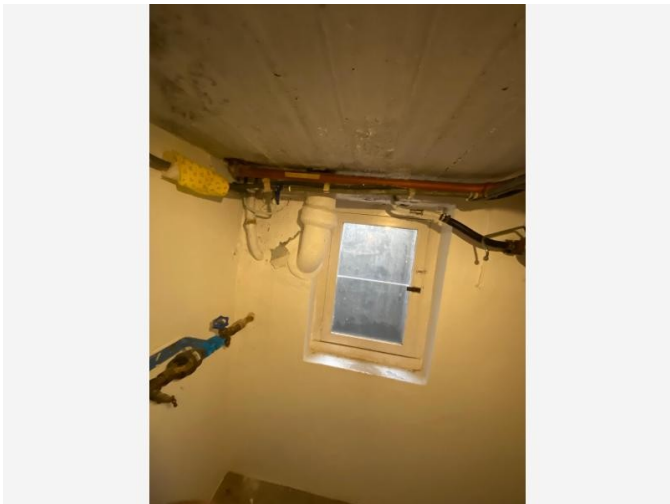
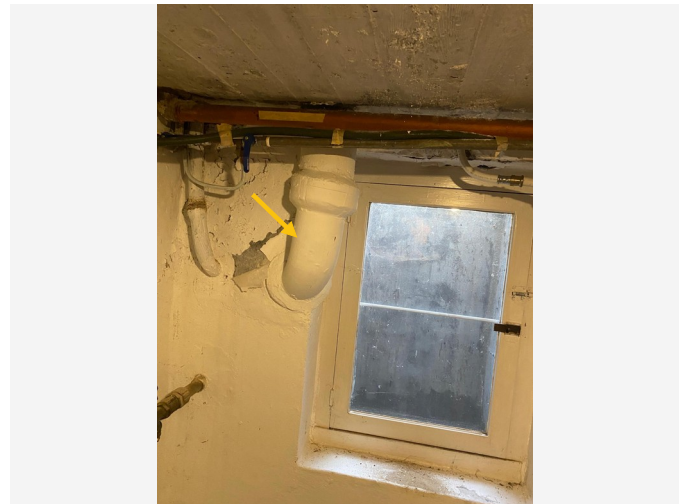
| Identificatiemethode | <p>De asbestdeskundige beoordeelt het materiaal als asbestverdacht en dus asbesthoudend, en dit zonder monstername.</p> <p>Motivatie: De monstername brengt andere schade aan dan schade die inherent is aan de monstername.</p> |

Verwijderen

- Zorg voor een veilig beheer. Vermijd het beschadigen van het asbestmateriaal. Controleer de toestand jaarlijks op wijzigingen.
- Voer bijkomende staalname(s) uit.

- Bevochtig en fixeer de buis grondig voordat je ze verwijdert.
- Gebruikt traagdraaiend gereedschap om schade of breuk aan de buis te voorkomen.
- Indien nodig, gebruik een hoogwerker om veilig te werken op hoogte.

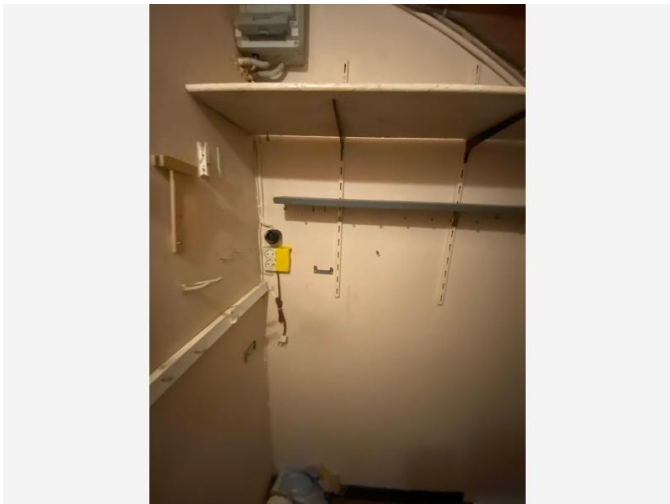
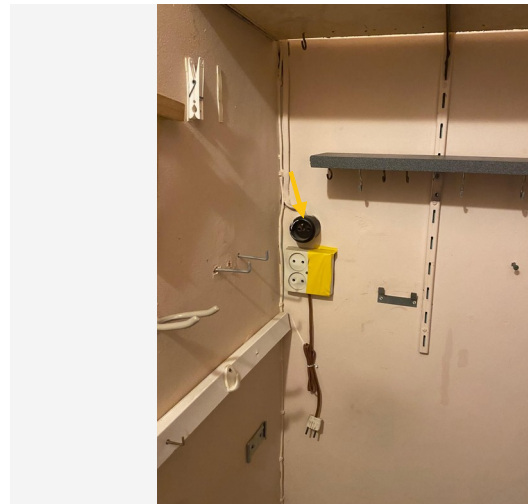
| Identificatiemethode | <p>De asbestdeskundige beoordeelt het materiaal als asbestverdacht en dus asbesthoudend, en dit zonder monstername.</p> <p>Motivatie: De monstername brengt andere schade aan dan schade die inherent is aan de monstername.</p> |

- Bevochtig en fixeer de bakeliet grondig voordat je ze verwijdt.
- Gebruikt traagdraaiend gereedschap om schade of breuk aan de bakeliet te voorkomen.
- Indien nodig, gebruik een hoogwerker om veilig te werken op hoogte.

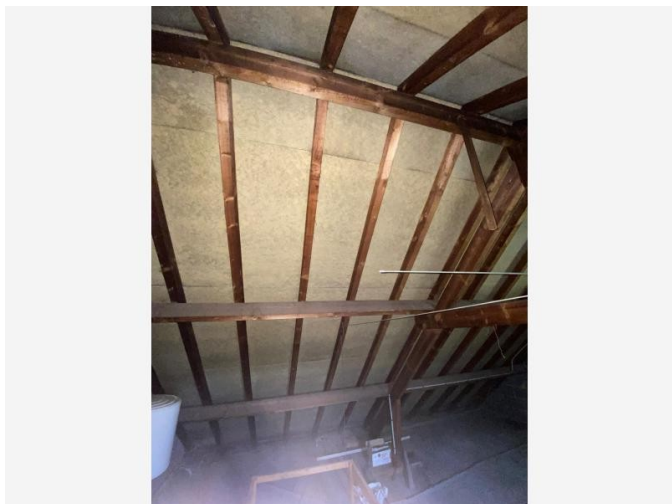
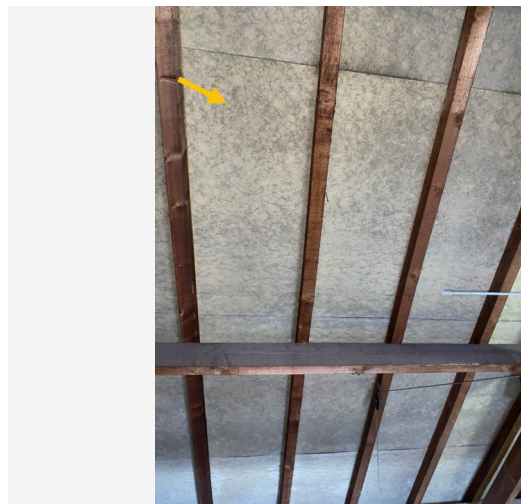
| Opmerking | Aangegeven hoeveelheden en gewichten berusten louter op grove schatting en kunnen niet gebruikt worden bij meetstaten voor werken. |

- Bevochtig en fixeer de onderdakplaten grondig voordat je ze verwijdert.
- Gebruikt traagdraaiend gereedschap om schade of breuk aan de onderdakplaten te voorkomen.
- Indien nodig, gebruik een hoogwerker om veilig te werken op hoogte.

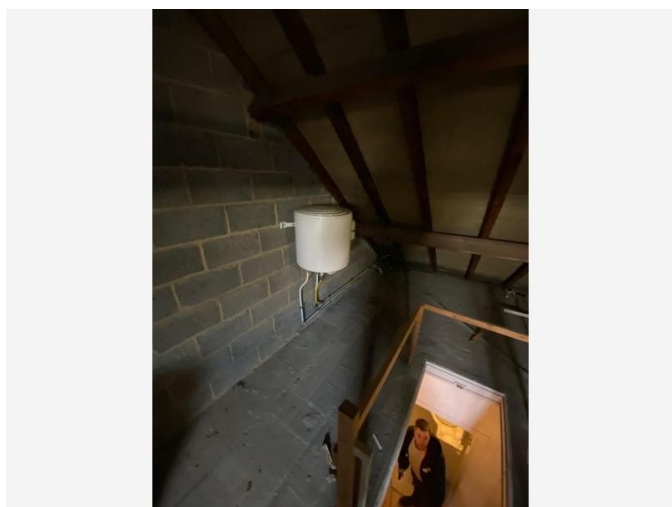
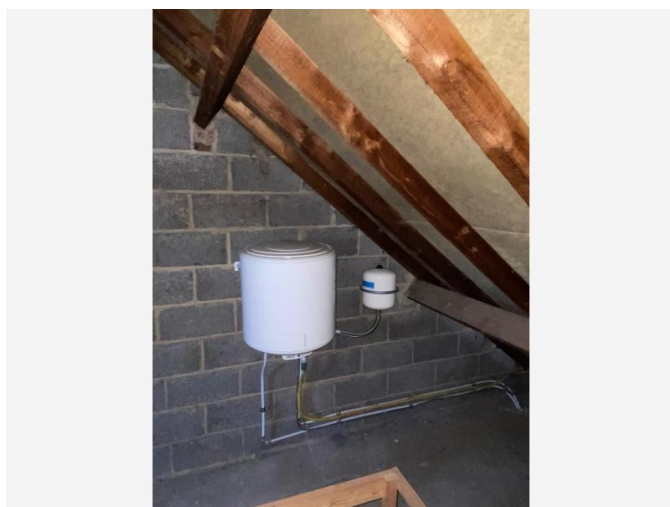
### Fiche 15: Stookketel

| Beschrijving | Notitie | Terug te vinden op plannen |
|---|---|---|
| Fiche 15: Stookketel | Tijdens de visuele inspectie (niet-destructief onderzoek) was de stookketels niet verdacht | Plan 1.6: Woning, verd. +2 |
