# Asbestinventarisatetest

Kuurnsestraat 26, 8531 Harelbeke

Attestnummer : 20240916-000351.000

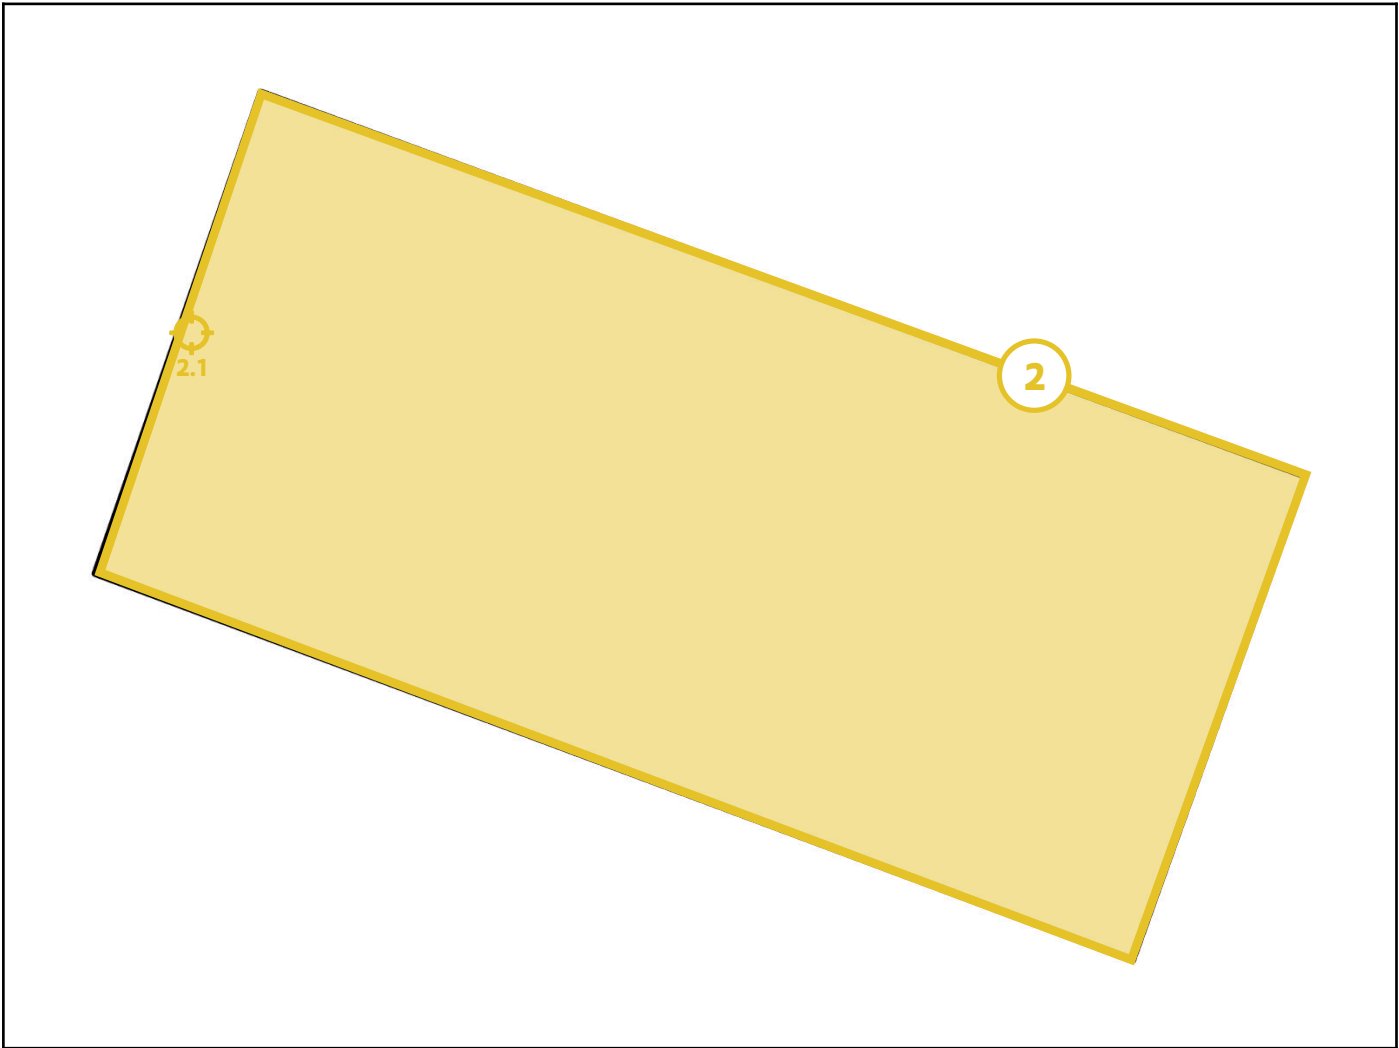
# Plan 1.7: Dak

| Beschrijving | Type | Actie |
|---|---|---|
| 2. ONDERDAK (GEDEELTELIJK ZICHTBAAR) | Asbestmateriaal | Zorgvuldig beheren |

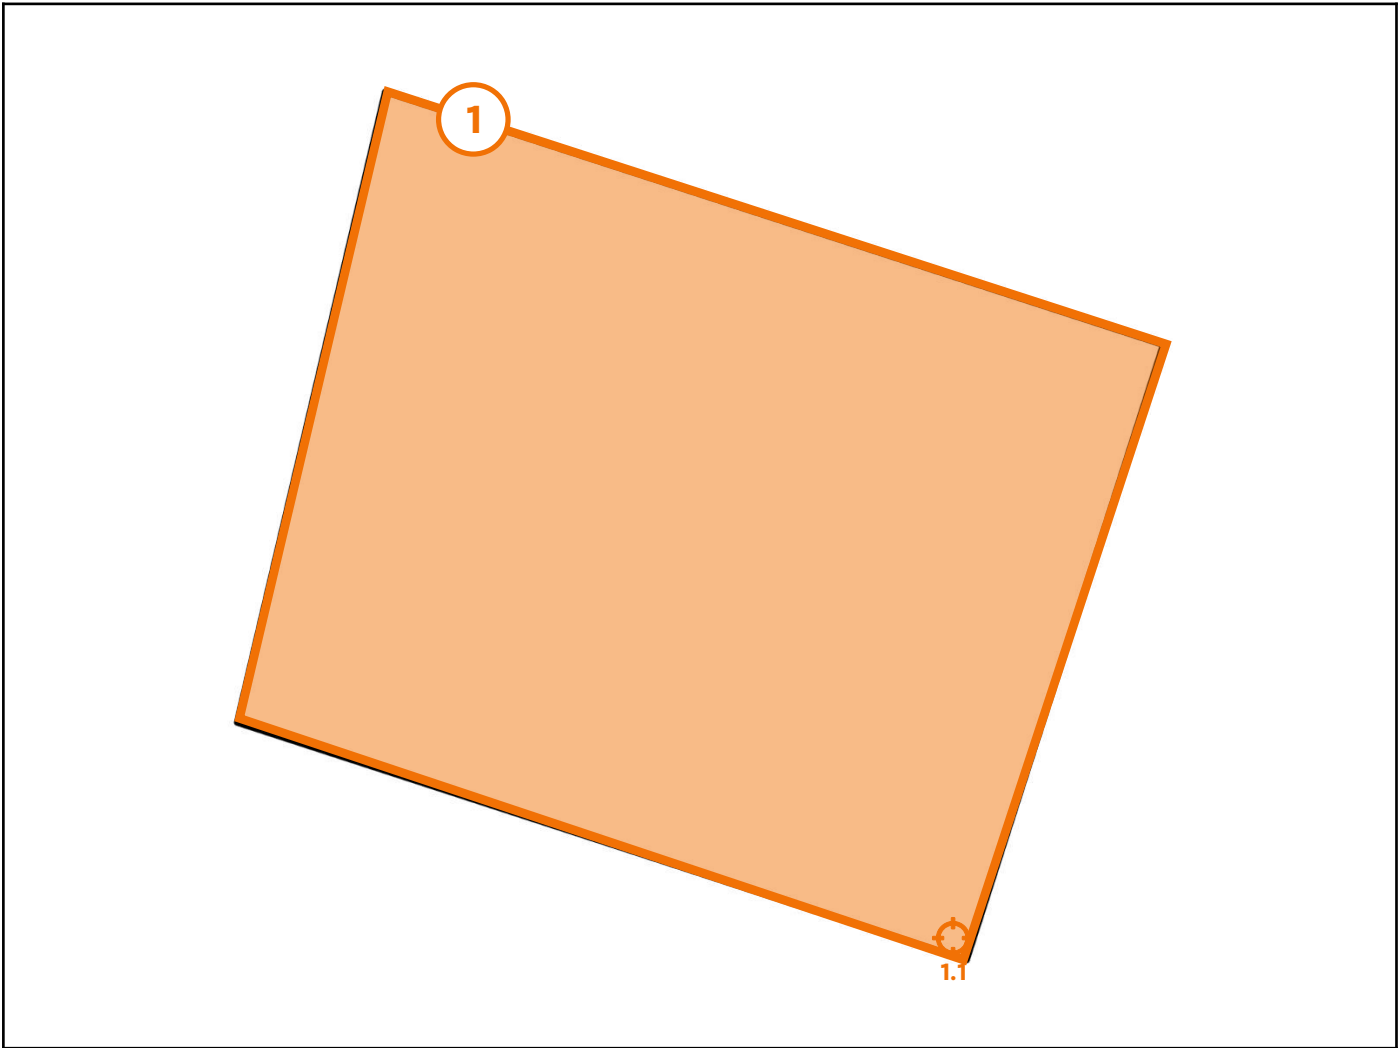
## Plan 2.1: Tuinhuis plan

| Beschrijving | Type | Actie |
|---|---|---|
| 1. GOLFPLATEN | Asbestmateriaal | <a href="#">Verwijderen</a> |

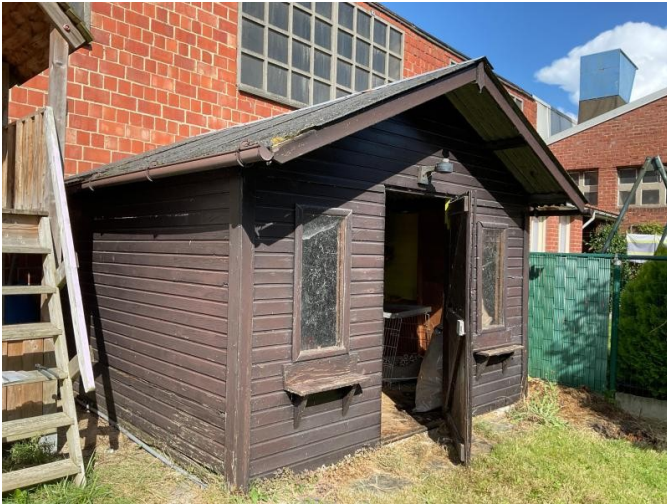
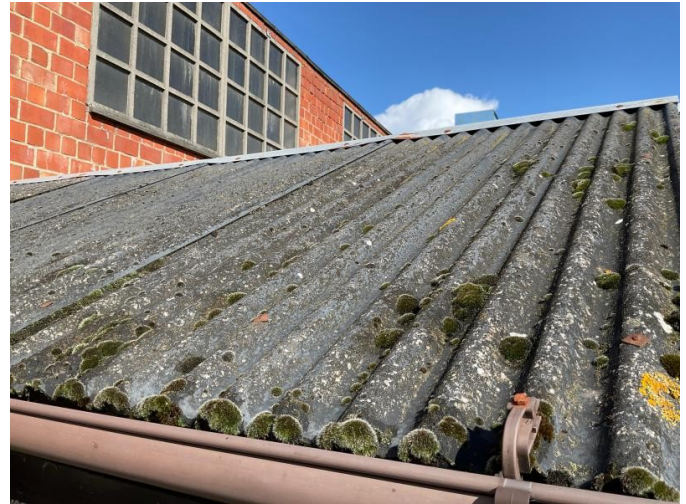
Het asbestmateriaal valt onder de mijlpaal van 2034.

| Eindbeoordeling materiaalisico | Verhoogd materiaalisico en/of verhoogde kans op vezelvrijgave |

| Toestand van het materiaal | Matig beschadigd, matig verweerd |

| # | Type | Referentie | Resultaat |
|---|---|---|---|
| 1.1 | Puntmonster | MM05 | Chrysotiel |

| Asbestmateriaal | Dak- en gevelbekleding - Golfplaat |

- Verwijder dit asbestmateriaal zo snel mogelijk. Volg de toestand goed op.

- Eenvoudige handelingen: mag via doe-het-zelf of door werknemer(s) met opleidingsattest eenvoudige handelingen  
Betreft een hechtgebonden toepassing. De toepassing zorgvuldig verwijderen, zonder wijzigingen aan te brengen in de huidige toestand van het materiaal. De toepassing niet breken en/of beschadigen. Verwijder de toepassing a.d.h.v. eenvoudige handelingen en voorzie de nodige PBM's. Opgeleid personeel wordt aanbevolen. Hechtgebonden toepassingen, die een wijziging van hun huidige toestand ondergaan door de saneringshandelingen, dienen door een erkend asbestverwijderaar verwijderd te worden.

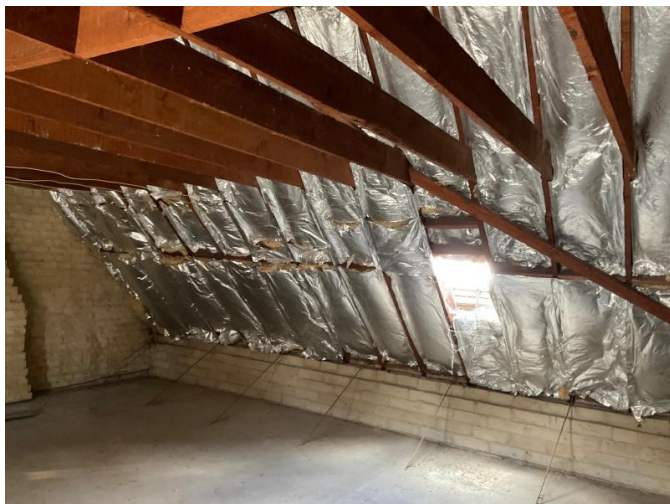
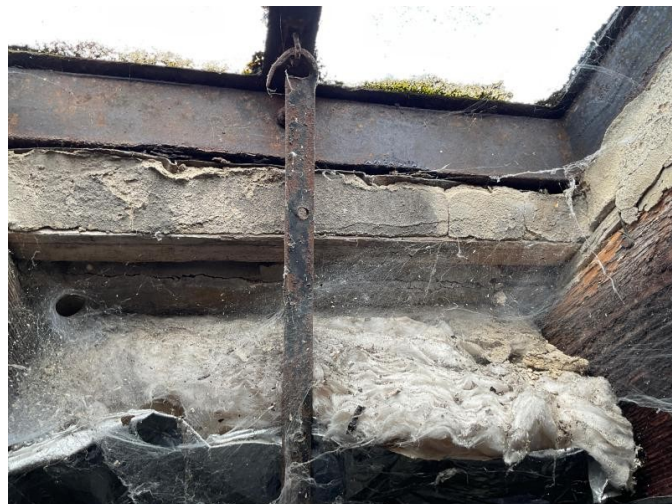
Het asbestmateriaal valt onder de mijlpaal van 2040.

| Eindbeoordeling materiaalrisico | Zeer laag materiaalrisico en/of zeer lage kans op vezelvrijgave |

| Toestand van het materiaal | Licht beschadigd, licht verweerd. Intact calciumsilicaatmateriaal of categorie III 'gebondenheid' |

| # | Type | Referentie | Resultaat |
|---|---|---|---|
| 2.1 | Puntmonster | MM03 | Chrysotiel |

| Opmerking | <p>Het onderdak is deels inspecteerbaar mits optillen van een dakpan via de dakgoot en/of het dakraam. Geen risicobeoordeling mogelijk van het volledige onderdak. Verder onderzoek verrichten naar de samenstelling van de toepassing tot op de drager. Dit bij renovatie en/of sloop.</p> <p>De hoeveelheid is louter indicatief.</p> |

- Zorg voor een veilig beheer. Vermijd het beschadigen van het asbestmateriaal. Controleer de toestand jaarlijks op wijzigingen.
- Zorg voor een veilig beheer en verwijder dit asbestmateriaal wanneer het bij werken eenvoudig bereikbaar wordt. Controleer de toestand jaarlijks op wijzigingen.
- Hemelwater dat afspoelt van asbestcement daken of gevels kan asbestdeeltjes bevatten. Gebruik het enkel voor gesloten circuits (bv. spoelen toiletten). Reinig na het vervangen van het dak of de gevel de dakgoten en regenwaterput of -ton om asbesthoudend sediment of slib te verwijderen

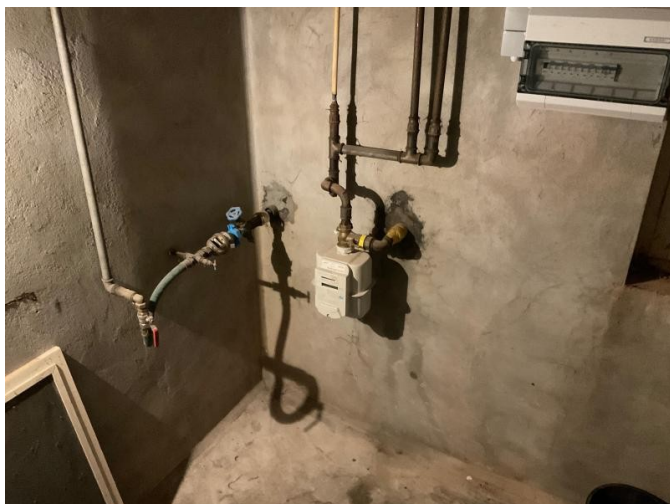
Geen asbestverdachte toepassingen visueel zichtbaar in de private kelder.

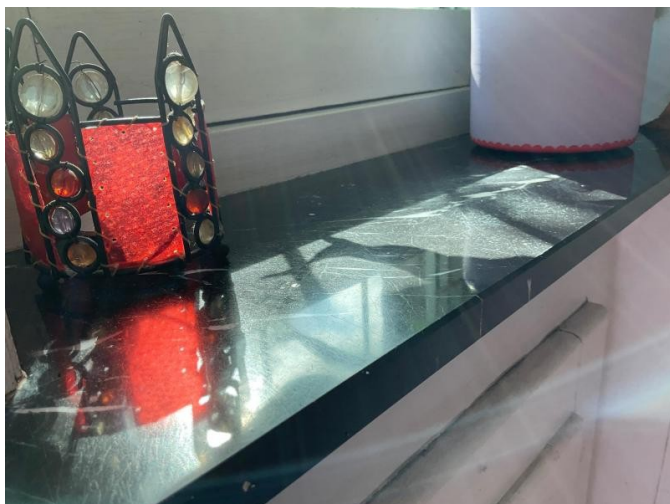
De vensterbanken (binnen) zijn als niet asbestverdacht bevonden.

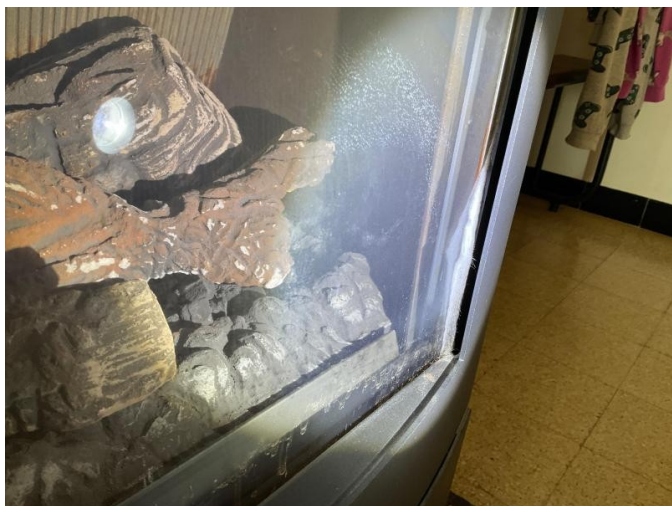
De koord is als niet asbestverdacht bevonden.

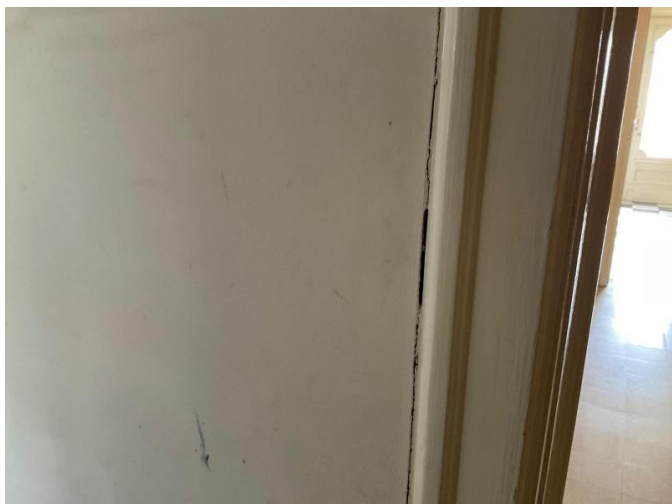
Voorzetwand kunnen inspecteren, deze toepassing werd niet bemonsterd. Geen risicoanalyse mogelijk van de onderliggende materialen. Bij renovatie en/of sloop onderzoek verichten naar de aanwezigheid van asbestverdachte toepassingen die zich achter de voorzetwand kunnen bevinden.

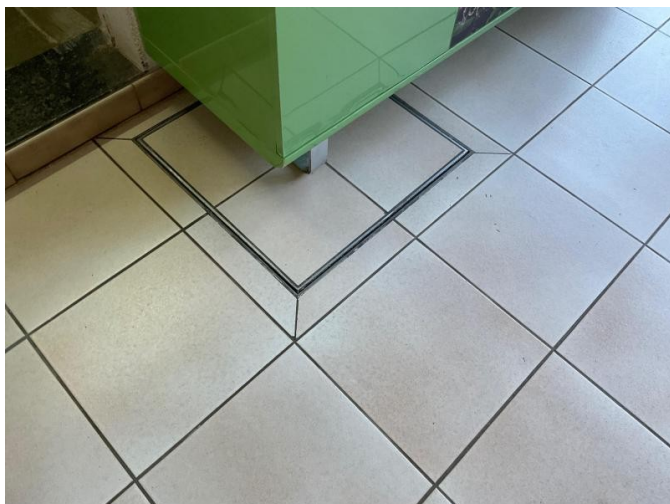
Bij renovatie en/of sloop onderzoek verrichten naar de aanwezigheid van asbestverdachte ondergrondse leidingen.

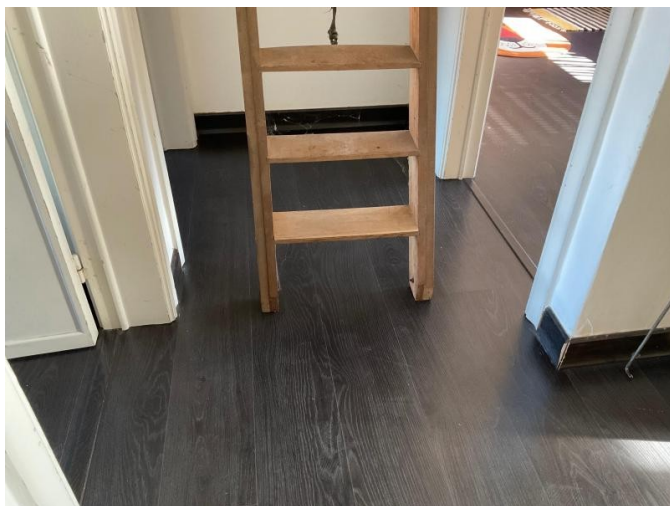
De laminaat/ parket is niet asbestverdacht bevonden. Bij renovatie en/of sloop onderzoek verrichten naar de aanwezigheid van asbesthoudende toepassingen in de onderliggende lagen.

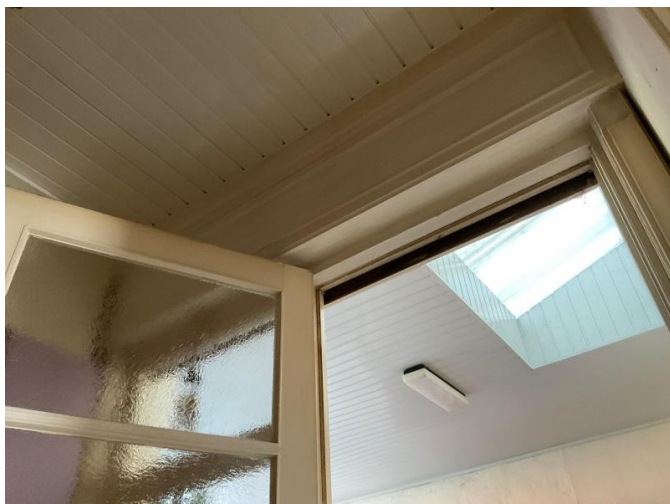
Verlaagd plafond kunnen inspecteren, deze toepassing werd niet bemonsterd. Geen risicoanalyse mogelijk van de onderliggende materialen. Bij renovatie en/of sloop onderzoek verichten naar de aanwezigheid van asbestverdachte toepassingen die zich achter het verlaagd plafond kunnen bevinden

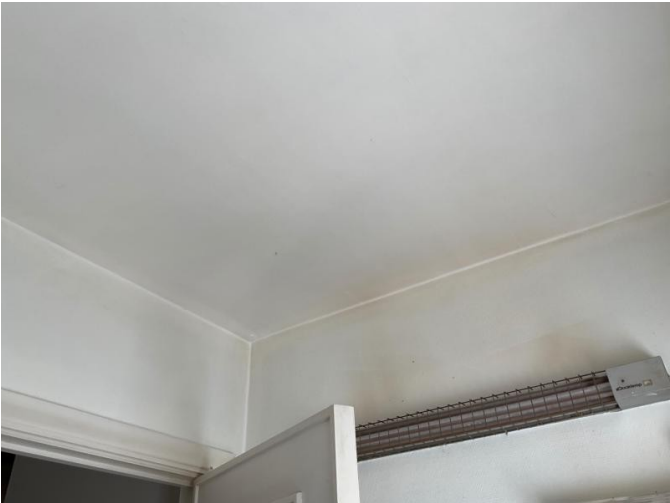
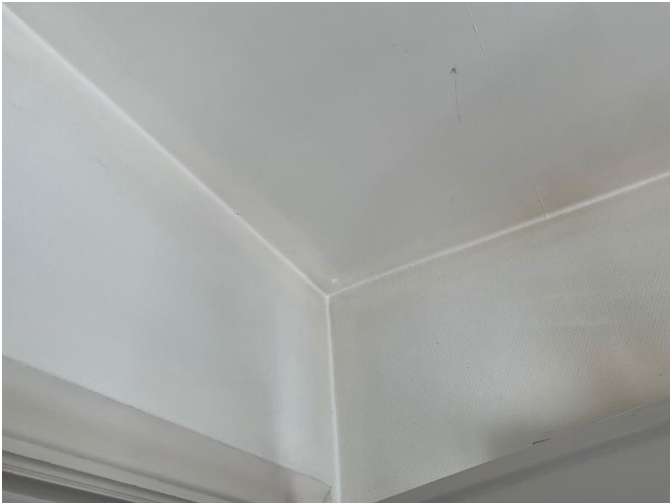
Geen asbest

| # | Type | Referentie | Resultaat |
|---|---|---|---|
| 10.1 | Mengmonster | MM02 | Geen asbest |

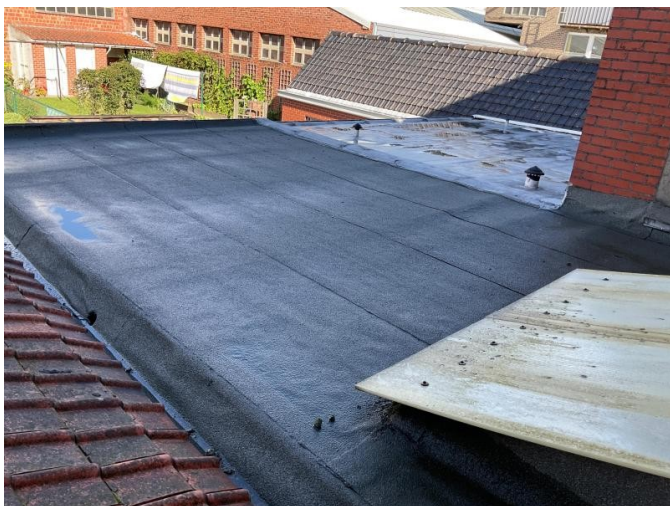
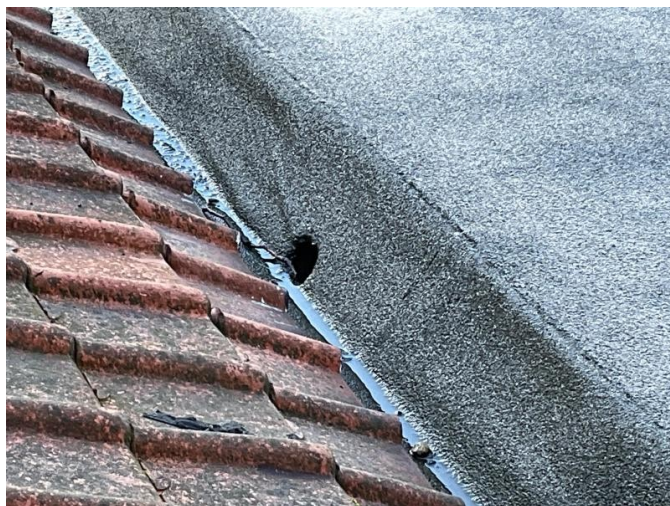
## Fiche 11: ROOFING PLAT DAK

Geen asbest

| # | Type | Referentie | Resultaat |
|---|---|---|---|
| 11.1 | Puntmonster | MM04 | Geen asbest |

| Opmerking | <p>Enkel de bovenste waterkerende laag kunnen inspecteren, bij renovatie en/of sloop onderzoek verrichten naar de aanwezigheid van asbestverdachte toepassing in de onderliggende lagen. Eventueel onderliggende lagen kunnen enkel a.d.h.v. een negatief labocertificaat als asbestvrij beschouwd worden. Verder onderzoek verrichten naar de samenstelling van de toepassing tot op de drager.</p> <p>De hoeveelheid is louter indicatief.</p> |

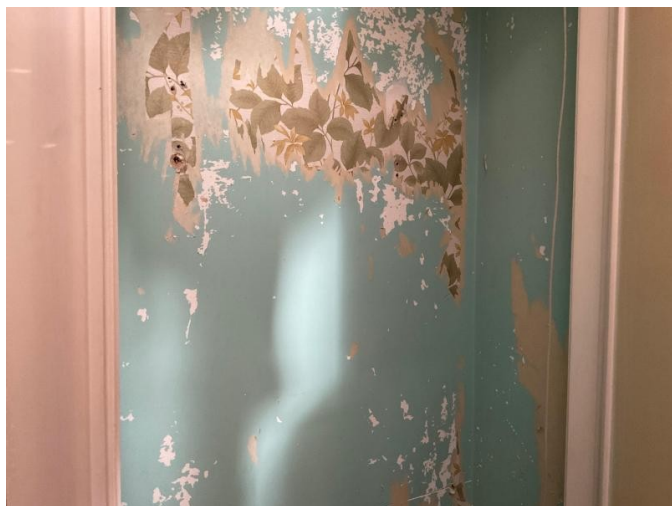
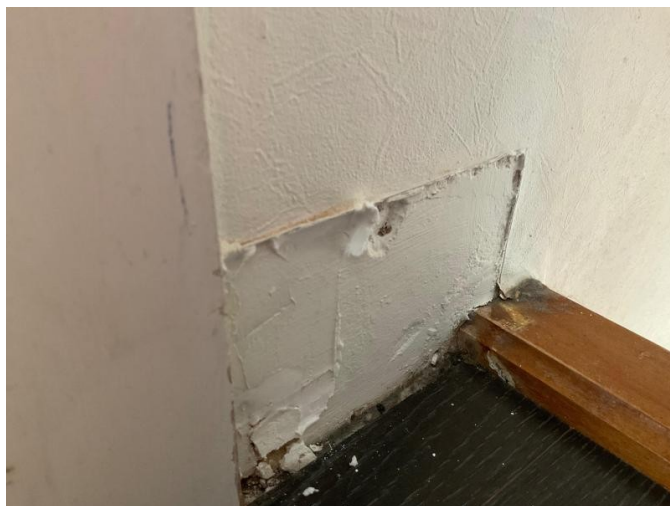
Geen asbest

| # | Type | Referentie | Resultaat |
|---|---|---|---|
| 12.1 | Mengmonster | MM01 | Geen asbest |
