# Asbestinventarisatetest

Andrieslaan 8, 8540 Deerlijk

Attestnummer : 20251028-000170.000

Uitgegeven op : 28.10.2025

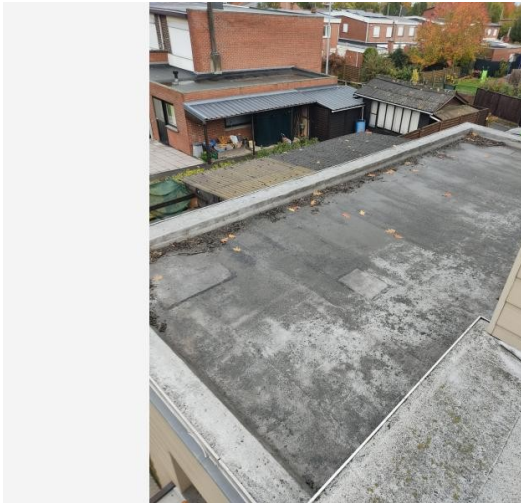
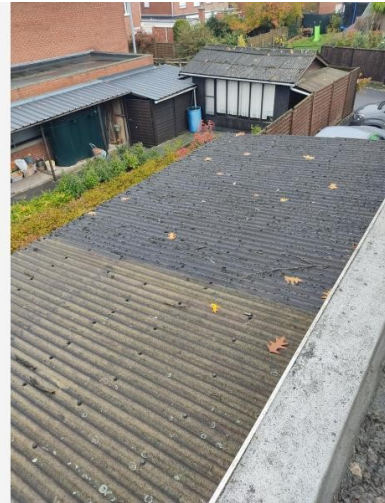
| Beschrijving | afval golfplaten |
| Type afvalstof | Betreft resten (contaminatie) van verwerking of beschadiging |
| Type resten (contaminatie) | <ul style="list-style-type: none"><li>• Stof, deeltjes &lt; 4 mm, flinters, gruis (los, opliggend)</li></ul> |
| Bron van de resten | Golfplaten op de tuinberging |
| Gebondenheid resten | Niet hecht |
| Hoeveelheid (gewicht - aantal) | <ul style="list-style-type: none"><li>• 200,00 kg - 1 stuk</li></ul> |

**Dringend verwijderen**

- Verwijder het asbestafval.

- Eenvoudige handelingen: mag via doe-het-zelf of door werknemer(s) met opleidingsattest eenvoudige handelingen  
Zorg ervoor dat het materiaal goed gefixeerd is en draag de aanbevolen beschermende kledij:
  - FFP3 wegwerpmasker of halfgelaatsmasker met P3-filter
  - Tyvek CAT III, type 5/6
  - Handschoenen
  - ...

Voer het verwijderde materiaal dubbel verpakt af in een zak / container met vermelding van asbesthoudend materiaal en breng het naar een erkende verwerker.

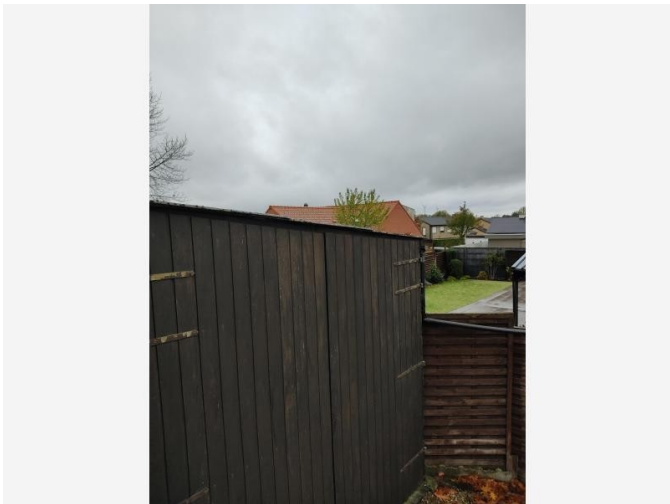
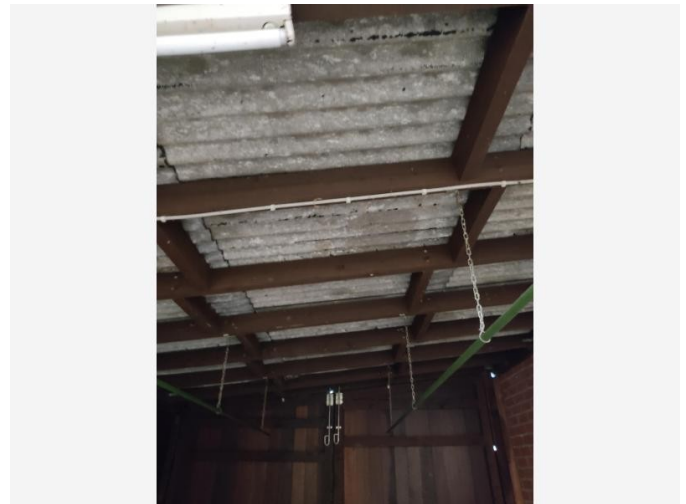
| Eindbeoordeling materiaalrisico | Verhoogd materiaalrisico en/of verhoogde kans op vezelvrijgave |

| Asbestsoort (vezeltype) | Crocidoliet aanwezig |
| Toestand van het materiaal | Licht beschadigd, licht verweerd. Intact calciumsilicaatmateriaal of categorie III 'gebondenheid' |

| Beschrijving | Golfplaten tuinberging |
| Asbestmateriaal | Dak- en gevelbekleding - Golfplaat |

Verwijderen

- Verwijder dit asbestmateriaal zo snel mogelijk. Volg de toestand goed op.
- Voer bijkomende staalname(s) uit.

- Eenvoudige handelingen: mag via doe-het-zelf of door werknemer(s) met opleidingsattest eenvoudige handelingen  
Door de schroeven los te draaien kunnen de platen voorzichtig weggenomen worden zonder deze te breken.  
Hou rekening met volgende maatregelen:  
Zorg ervoor dat het materiaal goed gefixeerd is en draag de aanbevolen beschermende kledij:
  - FFP3 wegwerpmasker of halfgelaatsmasker met P3-filter
  - Tyvek CAT III, type 5/6
  - Handschoenen

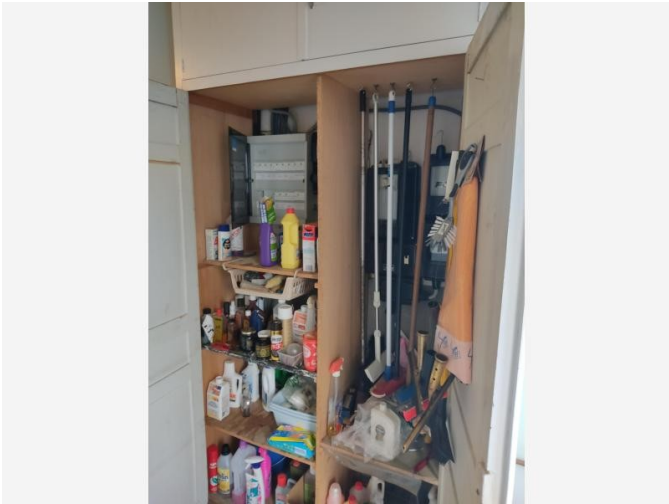
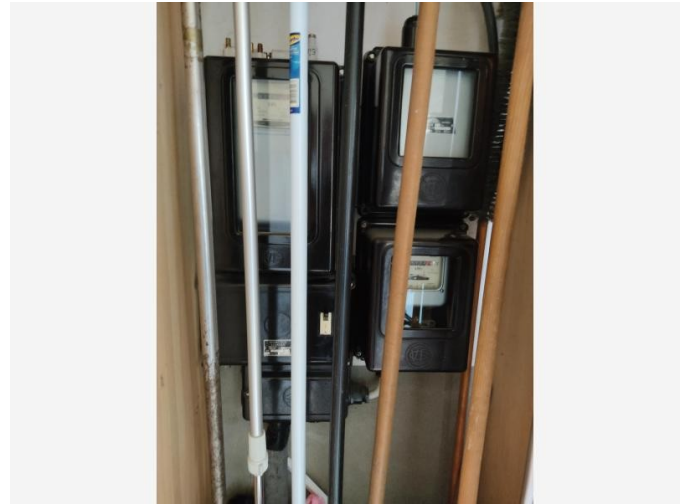
| Eindbeoordeling materiaalrisico | Verhoogd materiaalrisico en/of verhoogde kans op vezelvrijgave |

| Asbestsoort (vezeltype) | Crocidoliet aanwezig |
| Toestand van het materiaal | Licht beschadigd, licht verweerd. Intact calciumsilicaatmateriaal of categorie III 'gebondenheid' |

| Beschrijving | Bakeliet toepassingen |
| Asbestmateriaal | Plaat, paneel, tablet - Type Bakeliet |

Verwijderen

- Verwijder dit asbestmateriaal zo snel mogelijk. Volg de toestand goed op.
- Voer bijkomende staalname(s) uit.

- Eenvoudige handelingen: mag via doe-het-zelf of door werknemer(s) met opleidingsattest eenvoudige handelingen  
Zorg ervoor dat het materiaal goed gefixeerd is en draag de aanbevolen beschermende kledij:
  - FFP3 wegwerpmasker of halfgelaatsmasker met P3-filter
  - Tyvek CAT III, type 5/6
  - Handschoenen
  - ...

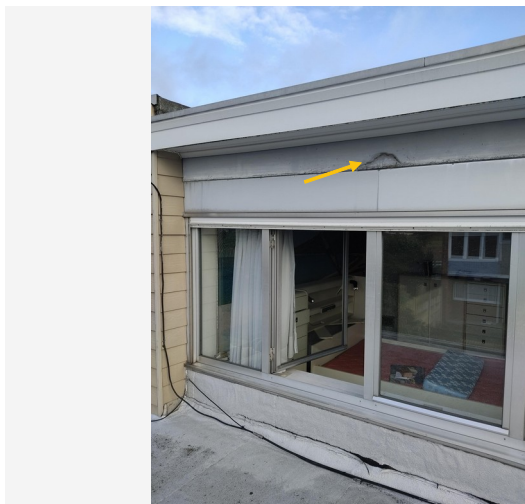
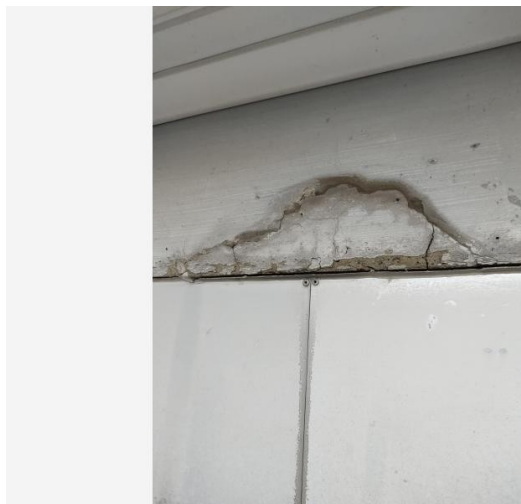
| Eindbeoordeling materiaalrisico | Laag materiaalrisico en/of verlaagde kans op vezelvrijgave |

| Asbestsoort (vezeltype) | Alleen chrysotiel |
| Toestand van het materiaal | Licht beschadigd, licht verweerd. Intact calciumsilicaatmateriaal of categorie III 'gebondenheid' |

| # | Type | Referentie | Resultaat |
|---|---|---|---|
| 4.1 | Mengmonster | 10937 - 2 | Chrysotiel |

| Beschrijving | Cement buiten |
| Asbestmateriaal | In-situ afwerkingslagen - Pleisterwerk (wand, plafond, ...) |

Zorgvuldig beheren

- Zorg voor een veilig beheer. Vermijd het beschadigen van het asbestmateriaal. Controleer de toestand jaarlijks op wijzigingen.

- Hermetische zone (erkend asbestverwijderaar)  
Om de cementering te verwijderen zal deze moeten worden afgekapt. Dit zal zorgen voor veel vezelvrijgave.

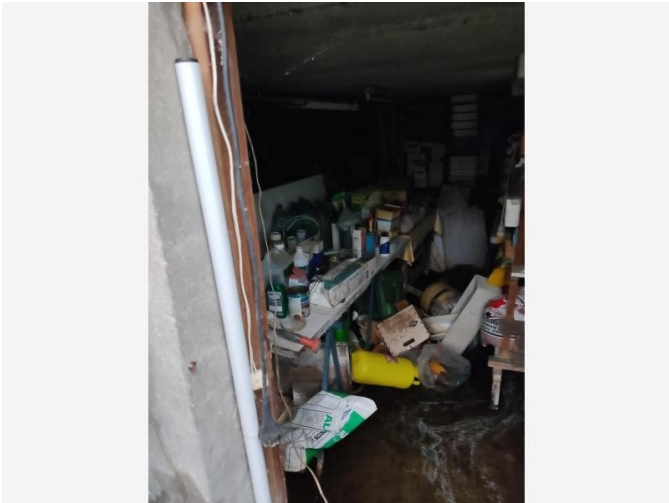
**Reden:** niet toegankelijk

**Uitleg van de asbestdeskundige:** Deze kelder staat onder water. Naar veiligheid is het niet aan te raden om deze te betreden.

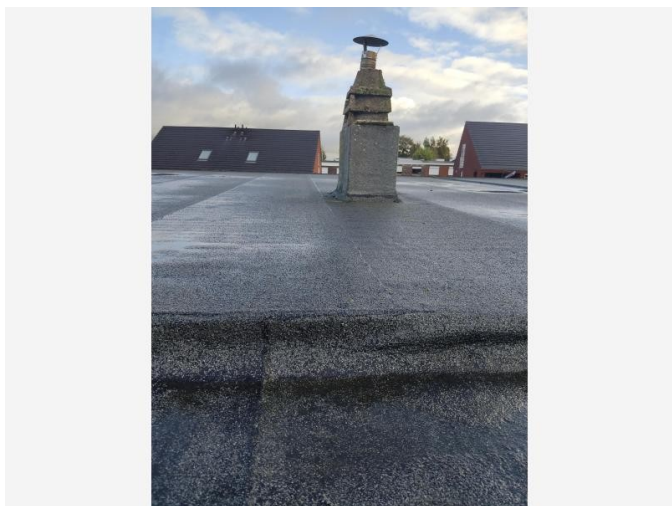
**Reden:** Er is geen volledige risicobeoordeling mogelijk

**Uitleg van de asbestdeskundige:** De schouw is afgedekt. Gezien het een niet-destructief onderzoek is kunnen we niet nagaan of er een cementbuis aanwezig is.

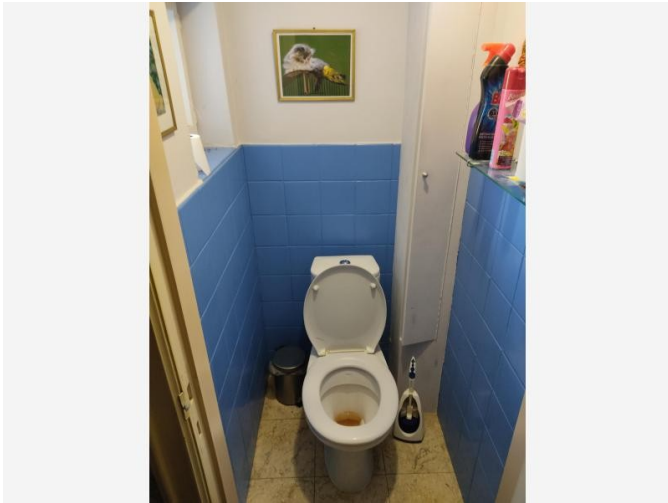
De wandtegels zelf zijn niet asbestverdacht. Het is echter niet mogelijk om via een niet-destructief onderzoek vast te stellen wat er achter de wandtegels bevindt.

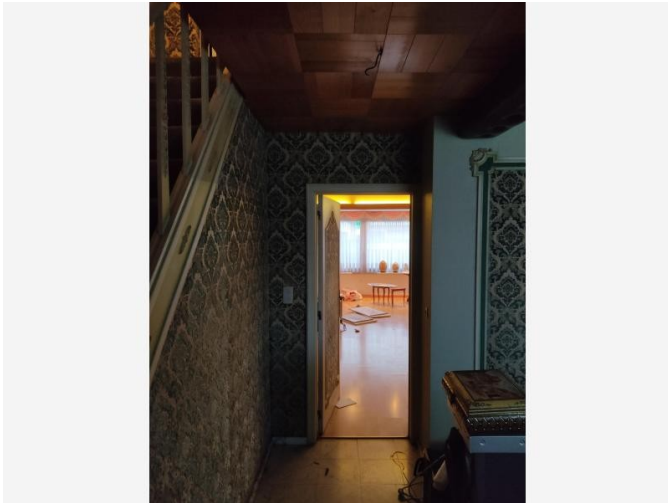
De plafonds zijn ofwel voorzien van gyroc, ofwel voorzien van planchetten. Deze materialen zijn niet asbestverdacht. het is echter niet mogelijk om vast te stellen wat er zich achter deze materialen bevindt met een niet-destructief onderzoek.

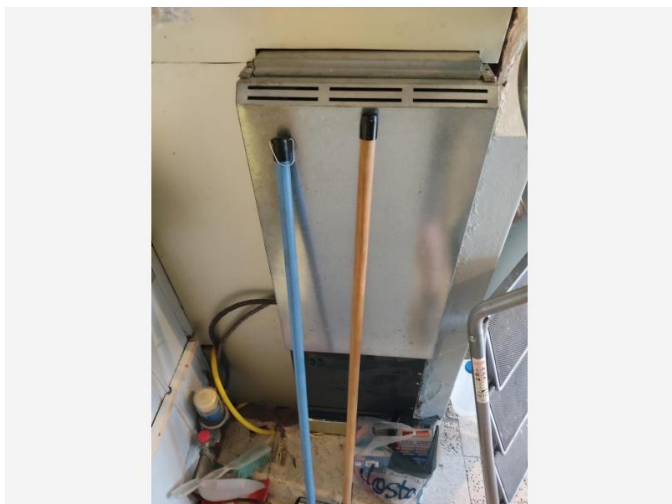
Omdat het onderzoek niet destructief wordt uitgevoerd is het mogelijk dat in de verwarmingsinstallatie asbestverdachte materialen aanwezig kunnen zijn.

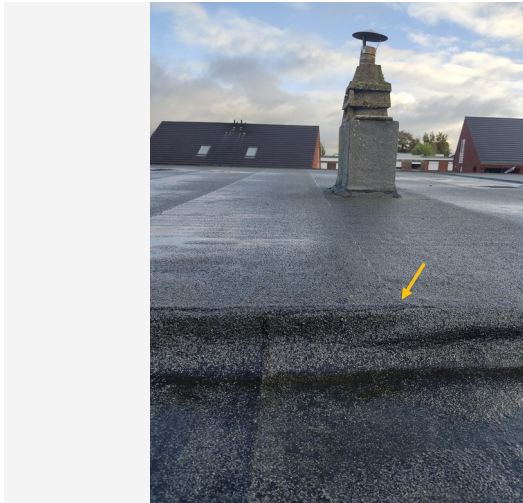
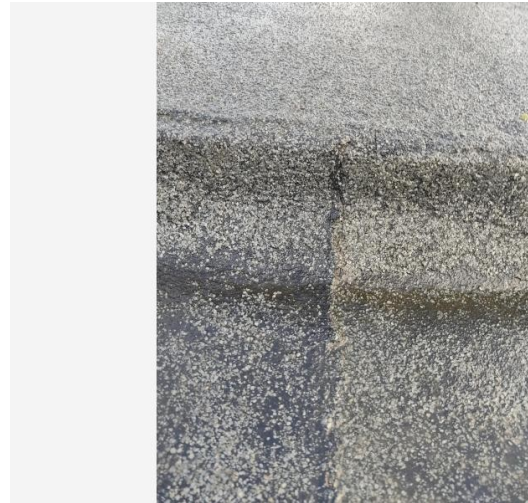
## Fiche 10: Roofing plat dak

Geen asbest

| # | Type | Referentie | Resultaat |
|---|---|---|---|
| 10.1 | Mengmonster | 10937 - 3 | Geen asbest |

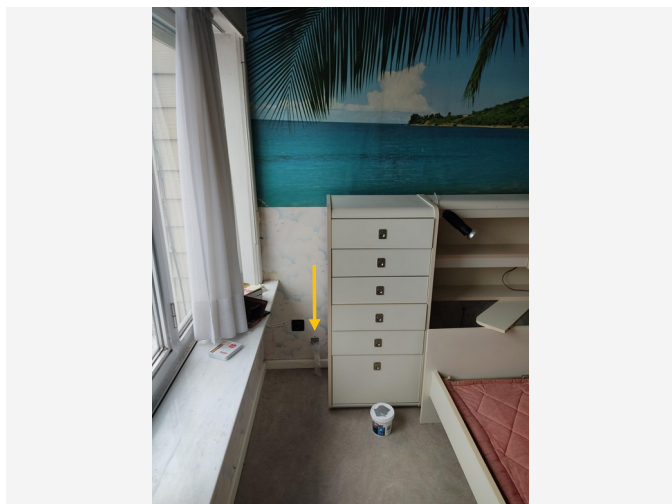
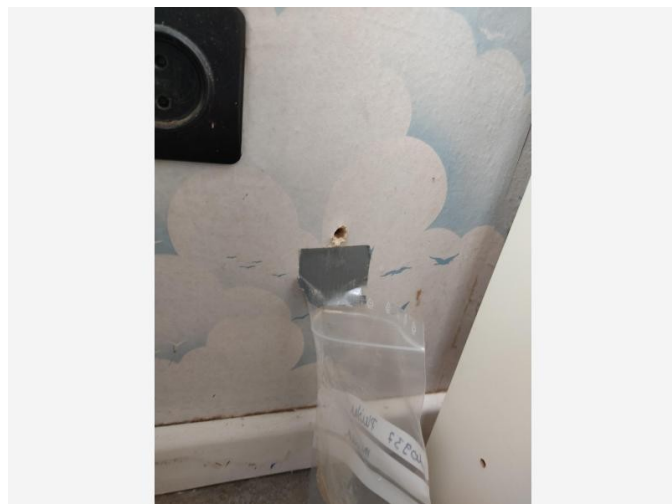
## Fiche 11: Pleister muren

Geen asbest

| # | Type | Referentie | Resultaat |
|---|---|---|---|
| 11.1 | Mengmonster | 10937 - 6 | Geen asbest |
