# Asbestinventarisatetest

Nachtegaallaan 17, 8900 Ieper

Attestnummer : 20251110-000024.000

Uitgegeven op : 10.11.2025

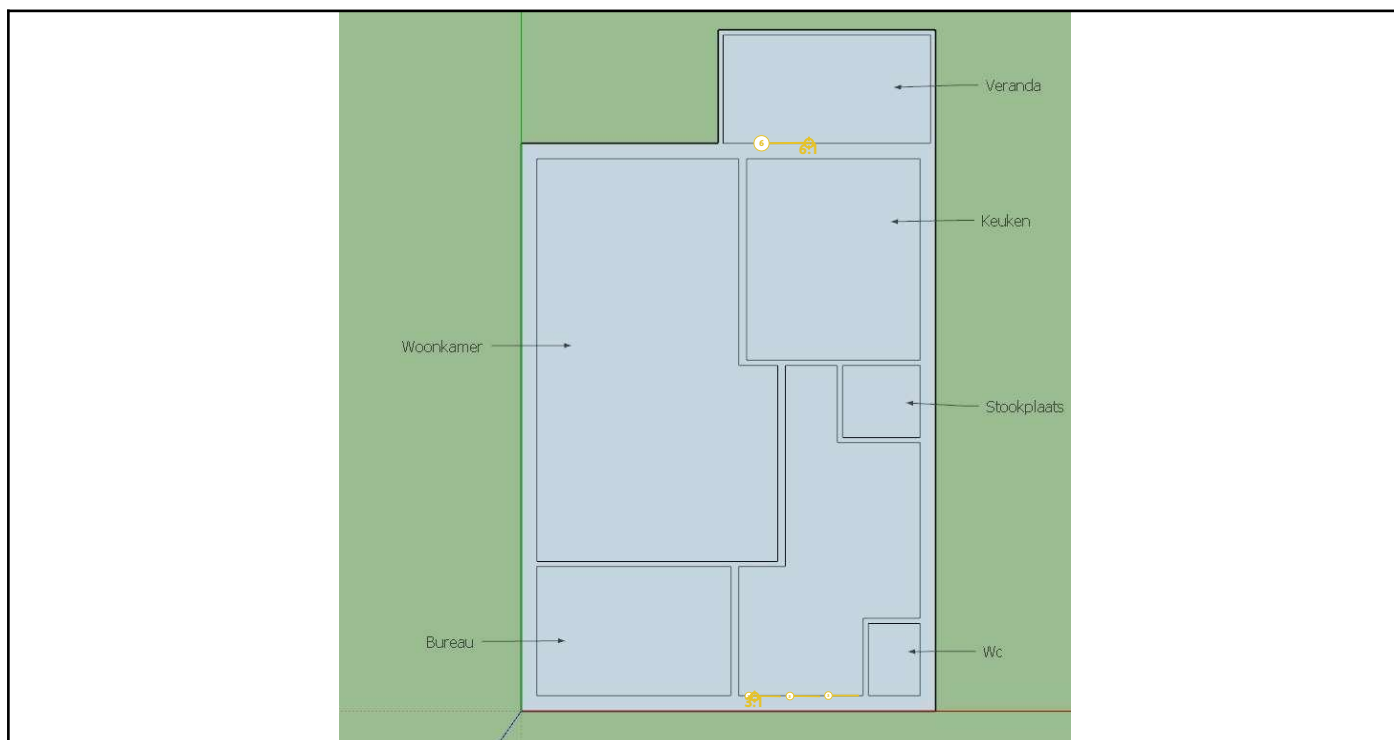
## Plan 1.8: 10938 - Plan gelijkvloers

| Beschrijving | Type | Actie |
|---|---|---|
| 3. Glasal platen in voordeur | Asbestmateriaal | Zorgvuldig beheren |
| 6. Glasal plaat in achterdeur | Asbestmateriaal | Zorgvuldig beheren |

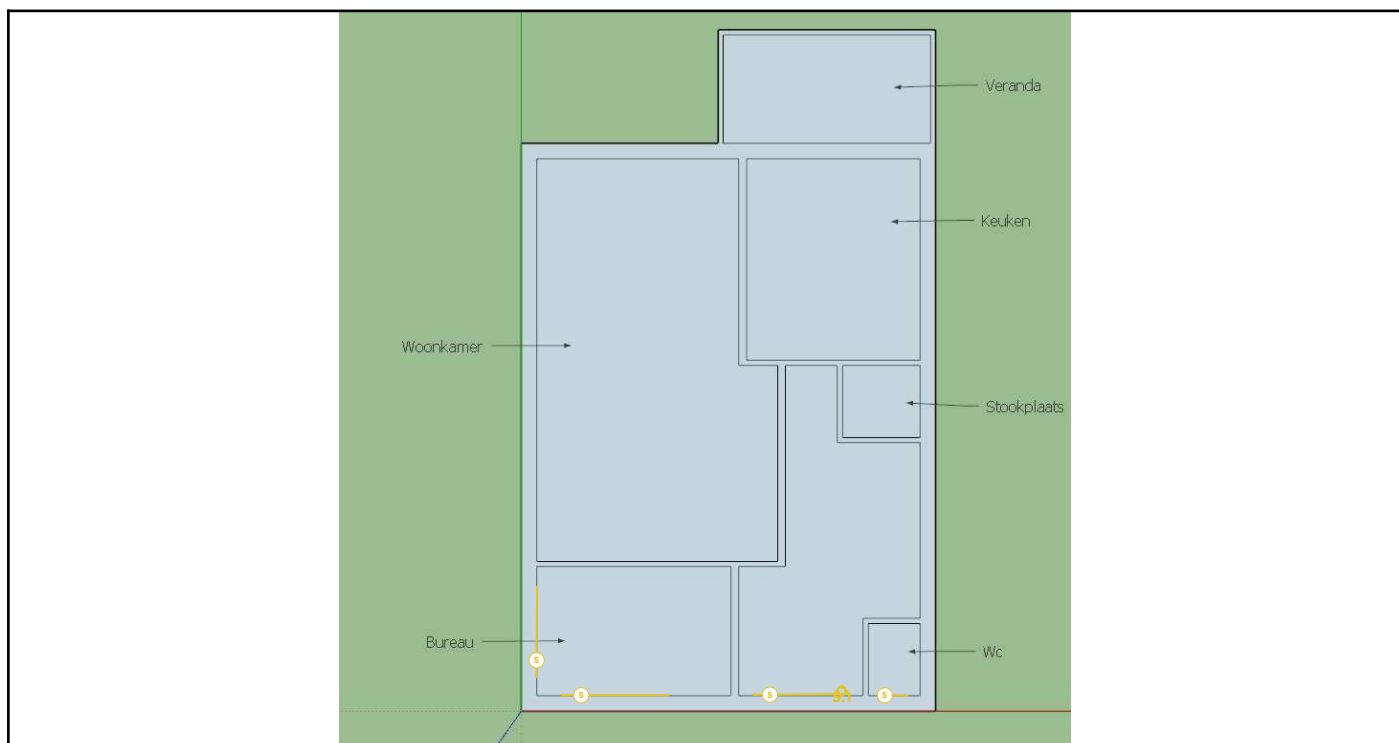
## Plan 1.9: 10938 - Plan gelijkvloers

| Beschrijving | Type | Actie |
|---|---|---|
| 5. Mastiek tussen het glas en het profiel | Asbestmateriaal | Zorgvuldig beheren |

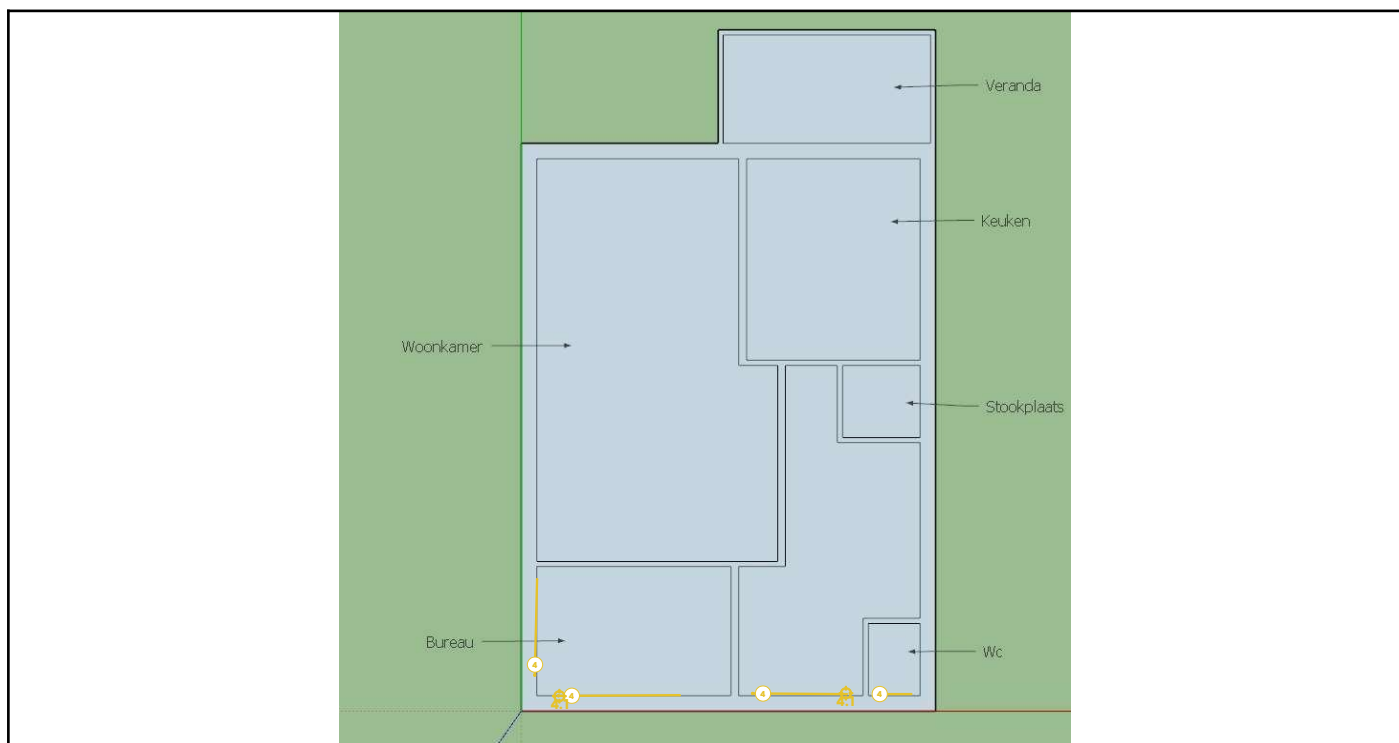
## Plan 1.12: 10938 - Plan gelijkvloers

| Beschrijving | Type | Actie |
|---|---|---|
| 4. Mastiek buitenschrijnwerk | Asbestmateriaal | Zorgvuldig beheren |

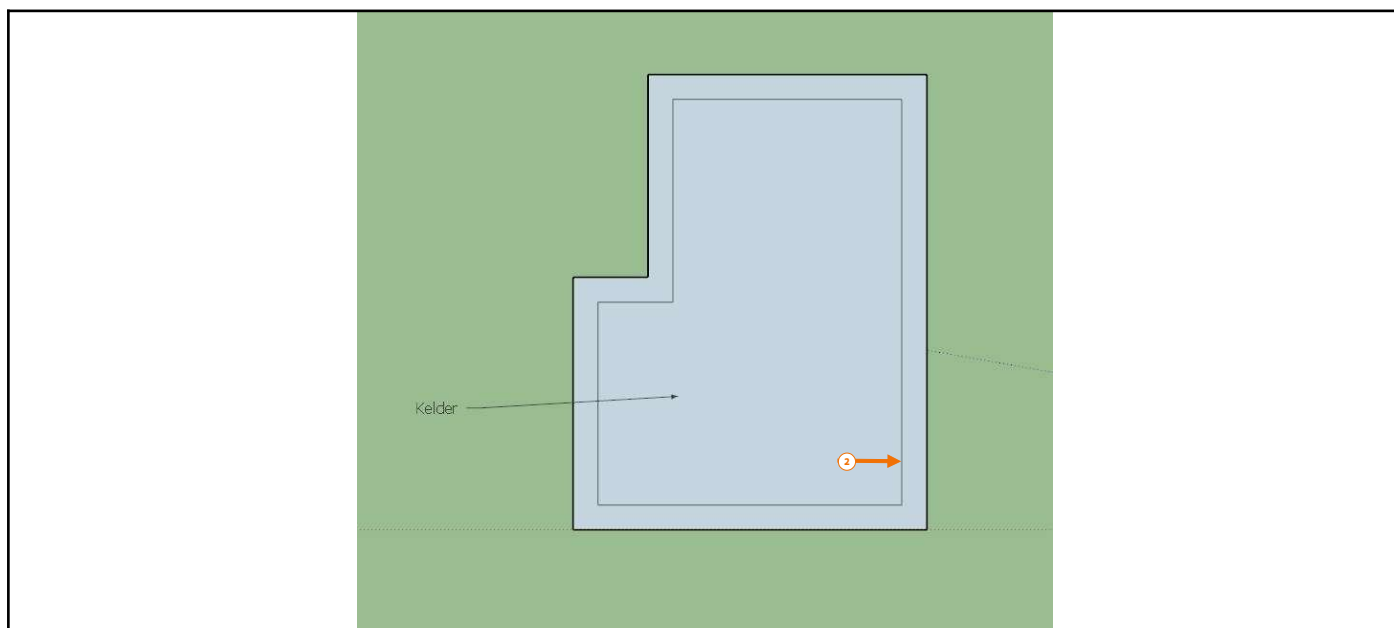
## Plan 1.15: 10938 - Plan kelder

| Beschrijving | Type | Actie |
|---|---|---|
| 2. Bakeliet stopcontact + schakelaars - contactdoos | Asbestmateriaal | <a href="#">Verwijderen</a> |

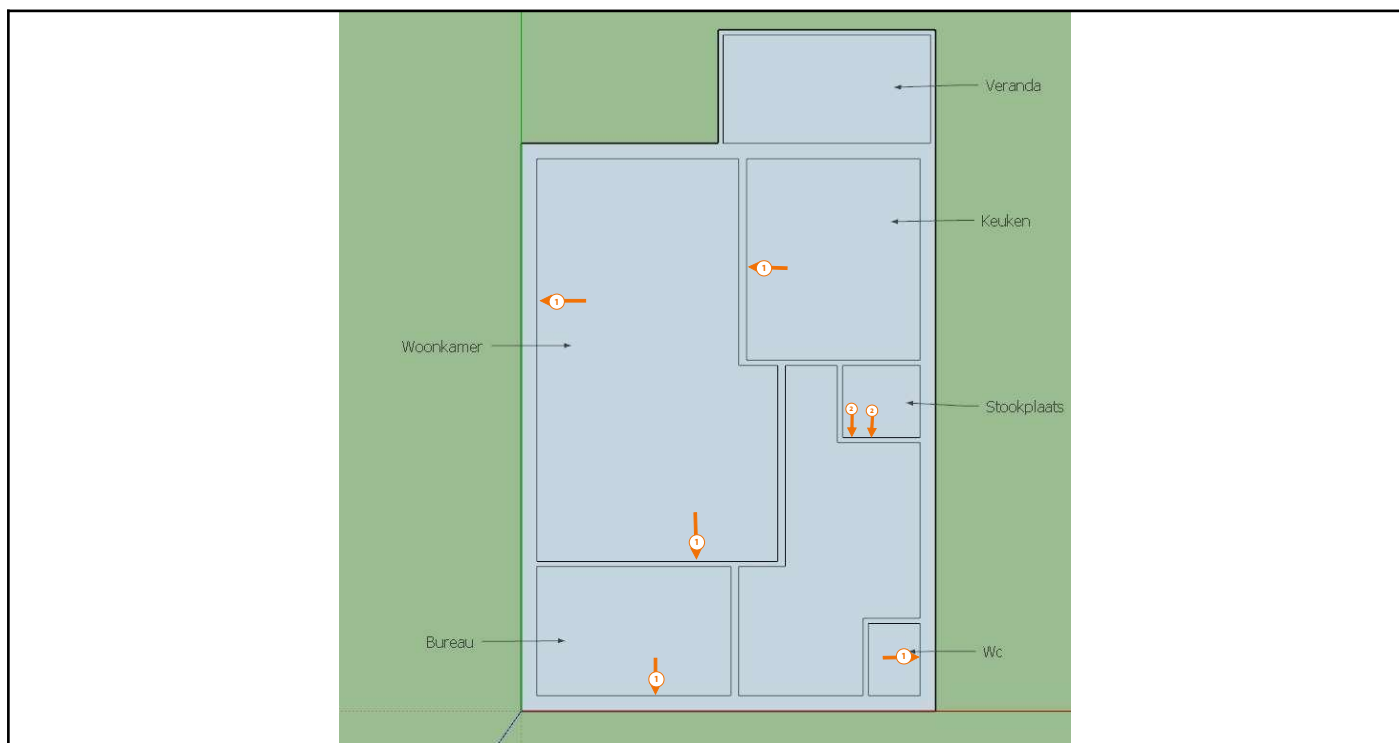
## Plan 1.16: 10938 - Plan gelijkvloers

| Beschrijving | Type | Actie |
|---|---|---|
| 1. Bakeliet kraan radiatoren | Asbestmateriaal | <a href="#">Verwijderen</a> |
| 2. Bakeliet stopcontact + schakelaars - contactdoos | Asbestmateriaal | <a href="#">Verwijderen</a> |

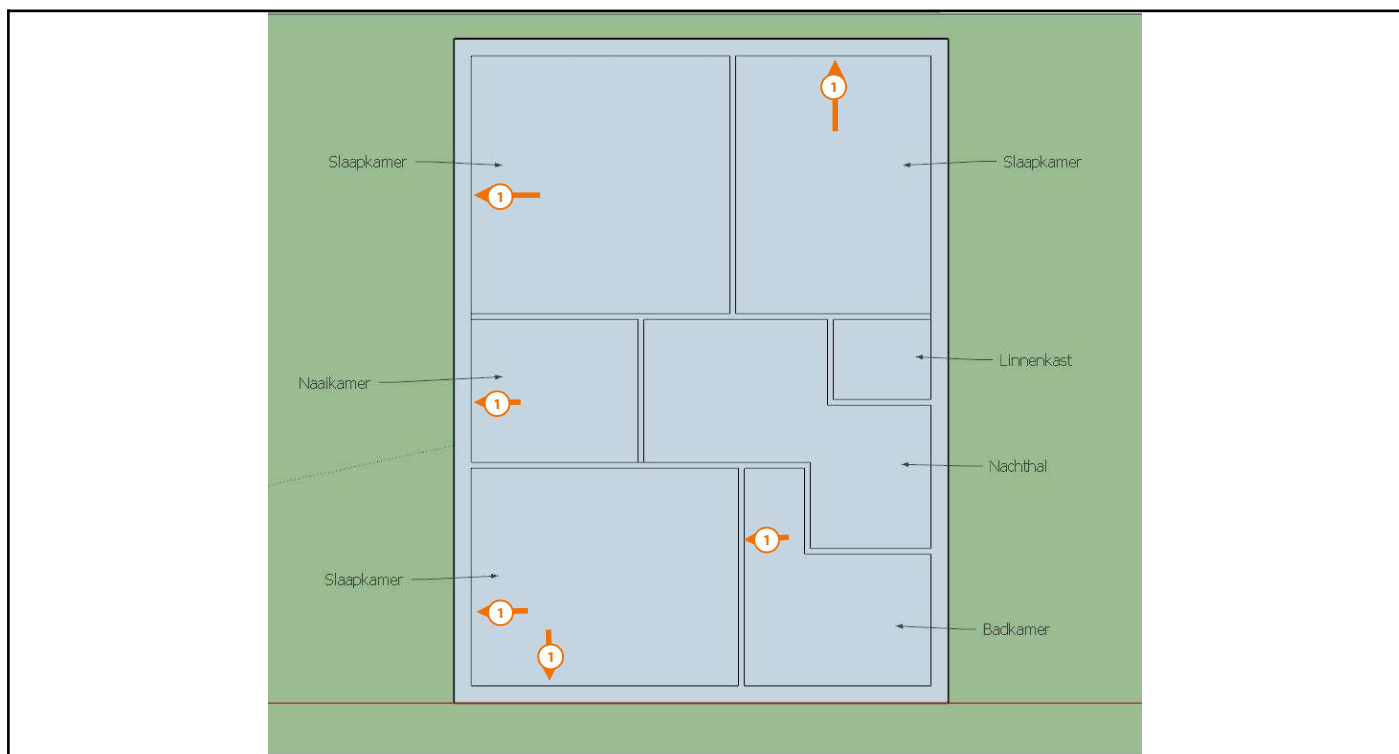
## Plan 1.17: 10938 - Plan 1ste verdiep

| Beschrijving | Type | Actie |
|---|---|---|
| 1. Bakeliet kraan radiatoren | Asbestmateriaal | <a href="#">Verwijderen</a> |

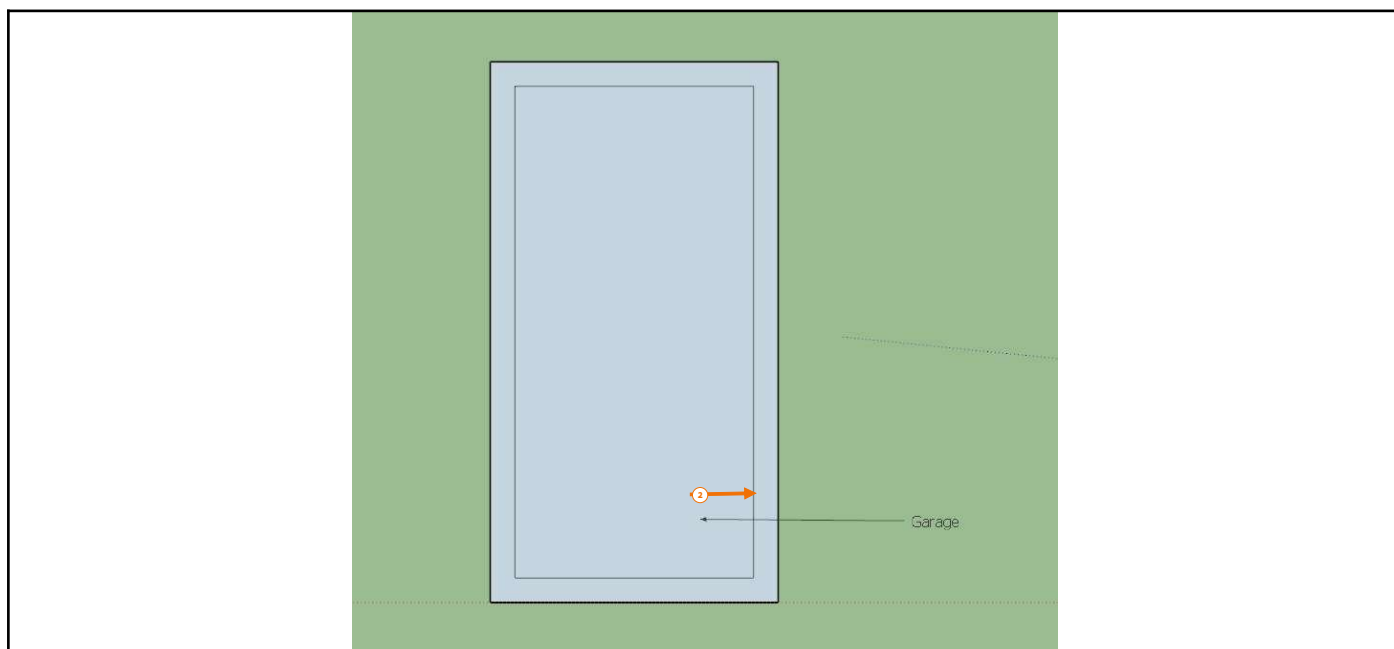
## Plan 3.2: 10938 - Plan Garage

| Beschrijving | Type | Actie |
|---|---|---|
| 2. Bakeliet stopcontact + schakelaars - contactdoos | Asbestmateriaal | <a href="#">Verwijderen</a> |

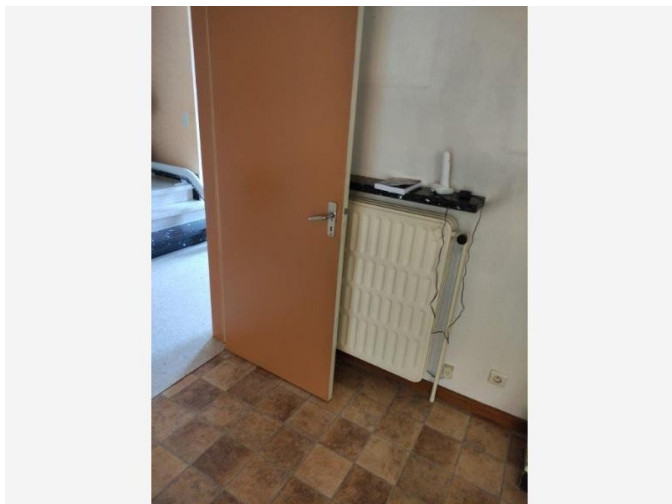
Het asbestmateriaal valt onder de mijlpaal van 2040.

| Eindbeoordeling materiaalrisico | Verhoogd materiaalrisico en/of verhoogde kans op vezelvrijgave |

| Asbestsoort (vezeltype) | Crocidoliet aanwezig |
| Toestand van het materiaal | Licht beschadigd, licht verweerd. Intact calciumsilicaatmateriaal of categorie III 'gebondenheid' |

- Verwijder dit asbestmateriaal zo snel mogelijk. Volg de toestand goed op.

- Eenvoudige handelingen: mag via doe-het-zelf of door werknemer(s) met opleidingsattest eenvoudige handelingen  
Deze toepassing kan eenvoudig worden verwijderd met de juiste voorzorgsmaatregelen.

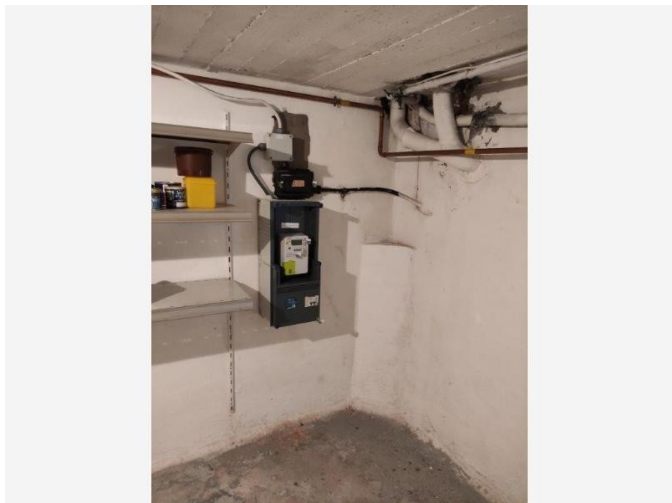
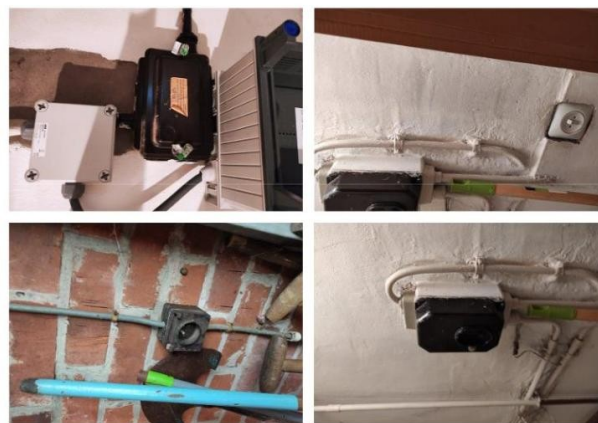
Het asbestmateriaal valt onder de mijlpaal van 2040.

- Verwijder dit asbestmateriaal zo snel mogelijk. Volg de toestand goed op.

- Eenvoudige handelingen: mag via doe-het-zelf of door werknemer(s) met opleidingsattest eenvoudige handelingen  
Deze toepassing kan eenvoudig worden verwijderd met de juiste voorzorgsmaatregelen.
