# Asbestinventarisatetest

Astridlaan 64, 8792 Waregem

Attestnummer : 20241205-000381.001

Uitgegeven op : 05.12.2024

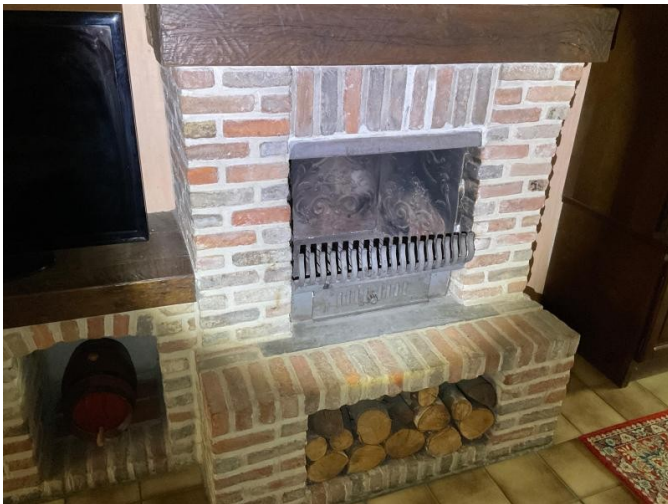
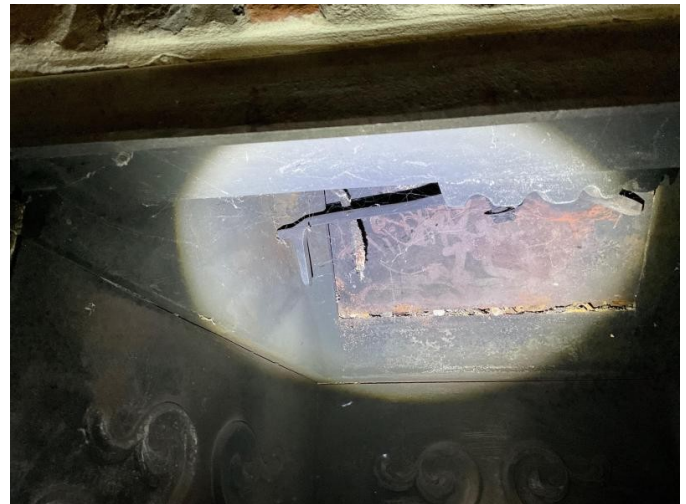
**Dringend verwijderen**

| Eindbeoordeling materiaalrisico | Hoog materiaalrisico en/of hoge kans op vezelvrijgave |

| Gebondenheid | Categorie 3: niet-hechtgebonden met weinig of geen matrix |
| Asbestconcentratie | Hoog (>= 50%) |
| Toestand van het materiaal | Licht beschadigd, licht verweerd. Intact calciumsilicaatmateriaal of categorie III 'gebondenheid' |

| Beschrijving | KOORD KACHEL |
| Asbestmateriaal | Koord, lint, band, strip |

- Verwijder dit asbestmateriaal zo snel mogelijk. Volg de toestand goed op.

- Eenvoudige handelingen: mag via doe-het-zelf of door werknemer(s) met opleidingsattest eenvoudige handelingen  
De toepassing zorgvuldig verwijderen, zonder wijzigingen aan te brengen in de huidige toestand van het materiaal. De toepassing niet breken en/of beschadigen. Verwijder de toepassing a.d.h.v. eenvoudige handelingen en voorzie de nodige PBM's. De minimum eisen waaraan deze PBM's moeten voldoen zijn: mondkap FFP3; tyvec/wergerpoverall cat III type 5/6 en handschoenen.

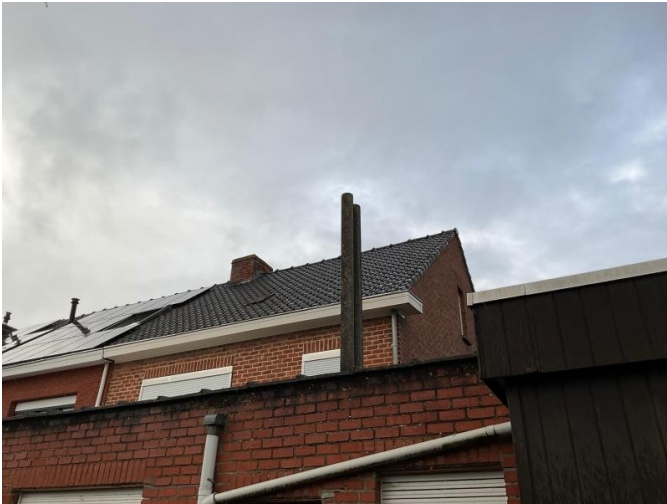
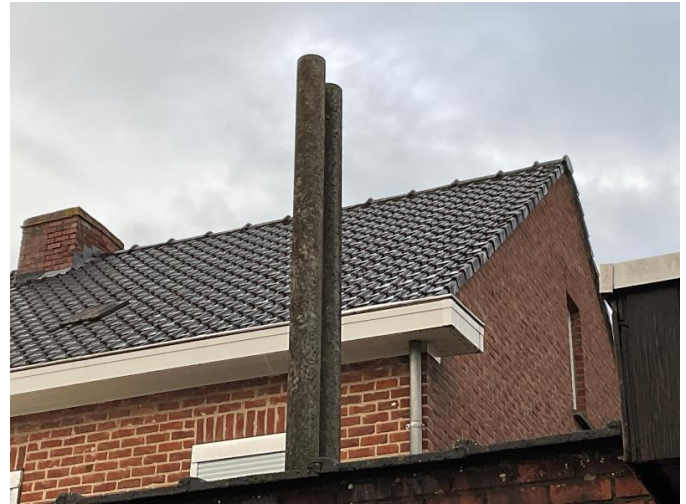
Verwijderen

| Eindbeoordeling materiaalarisico | Verhoogd materiaalarisico en/of verhoogde kans op vezelvrijgave |

| Asbestsoort (vezeltype) | Crocidoliet aanwezig |
| Toestand van het materiaal | Matig beschadigd, matig verweerd |

| Beschrijving | ROOKGASKANAAL |
| Opmerking | De hoeveelheid is louter indicatief, mogelijks loopt deze toepassing door in de schouw. |

- Zorg voor een veilig beheer. Vermijd het beschadigen van het asbestmateriaal. Controleer de toestand jaarlijks op wijzigingen.
- Verwijder dit asbestmateriaal zo snel mogelijk. Volg de toestand goed op.

- Eenvoudige handelingen: enkel door erkend asbestverwijderaar  
Betreft een hechtgebonden toepassing. De toepassing zorgvuldig verwijderen, zonder wijzigingen aan te brengen in de huidige toestand van het materiaal. De toepassing niet breken en/of beschadigen. Verwijder de toepassing a.d.h.v. eenvoudige handelingen en voorzie de nodige PBM's. De minimum eisen waaraan deze PBM's moeten voldoen zijn: mondkap FFP3; tyvec/wergerpoverall cat III type 5/6 en handschoenen.

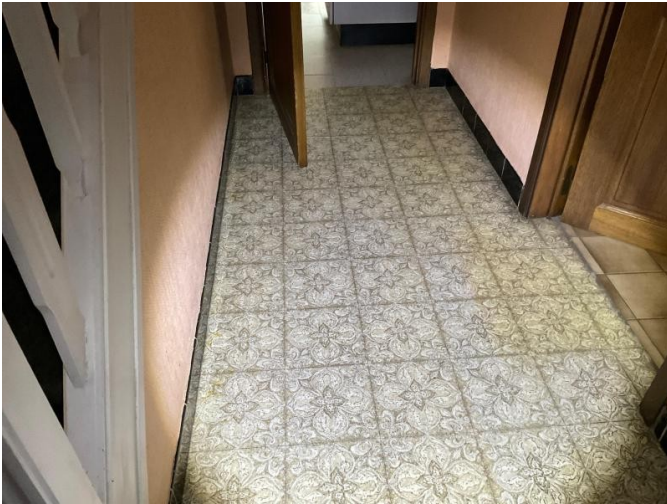
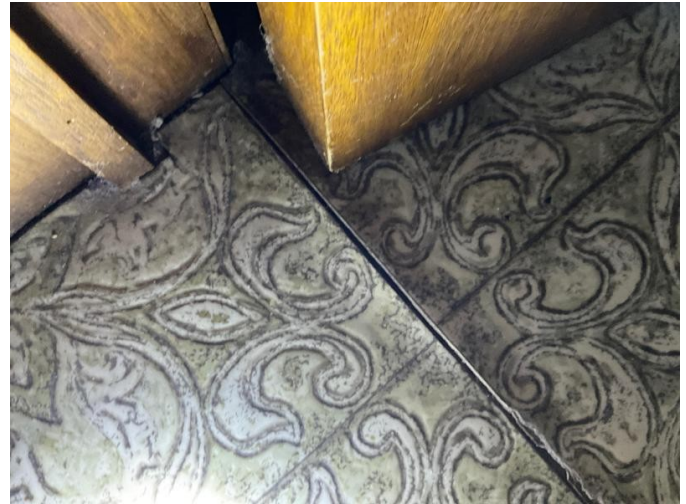
Verwijderen

| Eindbeoordeling materiaalisico | Verhoogd materiaalisico en/of verhoogde kans op vezelvrijgave |

| # | Type | Referentie | Resultaat |
|---|---|---|---|
| 3.1 | Puntmonster | M5 | Chrysotiel |

| Beschrijving | VLOERZEIL |
| Opmerking | Bij renovatie en/of sloop onderzoek verrichten naar de aanwezigheid van asbestverdachte toepassingen in de onderliggende materialen. De hoeveelheid is louter indicatief. |

- Zorg voor een veilig beheer. Vermijd het beschadigen van het asbestmateriaal. Controleer de toestand jaarlijks op wijzigingen.

- Hermetische zone (erkend asbestverwijderaar)  
Het saneren van de toepassing veroorzaakt breukvorming, verkrumming en stofvorming van het materiaal die kunnen achterblijven. Dit met een hoog risico op vezelvrijgave. Hechtgebonden toepassingen, die een wijziging van hun huidige toestand ondergaan door de saneringshandelingen, dienen a.d.h.v. een hermetische zone met bijkomende maatregelen verwijderd te worden. Dit door een erkend asbestverwijderaar. De erkend asbestverwijderaar beslist of dit onder eenvoudige handelingen of hermetische zone moet worden verwijderd. Dit is geen doe-het-zelf werk, bij actualisatie moet er een attest aanwezig zijn van correcte verwijdering. De erkend verwijderaar kan beslissen of dit onder eenvoudige handelingen kan of via hermetische zone.

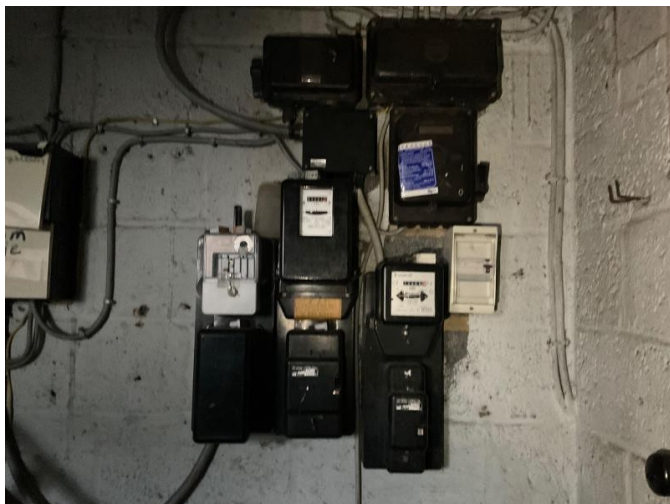
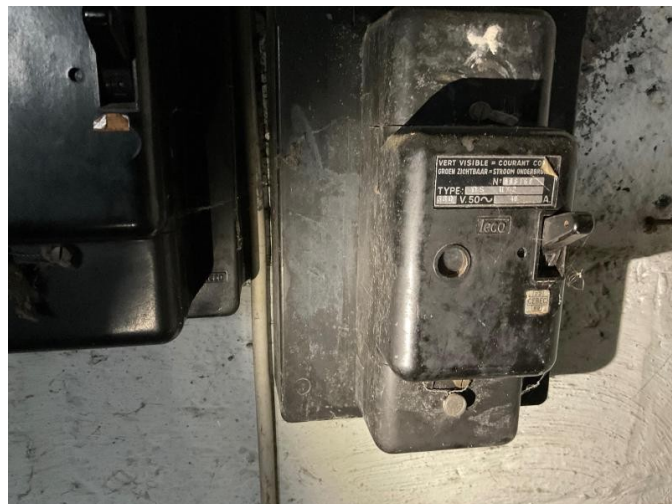
Zorgvuldig beheren

| Eindbeoordeling materiaalarisico | Laag materiaalarisico en/of verlaagde kans op vezelvrijgave |

| Asbestsoort (vezeltype) | Crocidoliet aanwezig |

| Beschrijving | BAKELIET |
| Opmerking | Betreft onderdelen in de elektrische kringen, zoals: stopcontacten, schakelaars, elektriciteitskasten en dergelijke meer.<br><br>De hoeveelheid is louter indicatief |

- Zorg voor een veilig beheer. Vermijd het beschadigen van het asbestmateriaal. Controleer de toestand jaarlijks op wijzigingen.

- Eenvoudige handelingen: mag via doe-het-zelf of door werknemer(s) met opleidingsattest eenvoudige handelingen  
Betreft een hechtgebonden toepassing. De toepassing zorgvuldig verwijderen, zonder wijzigingen aan te brengen in de huidige toestand van het materiaal. De toepassing niet breken en/of beschadigen. Verwijder de toepassing a.d.h.v. eenvoudige handelingen en voorzie de nodige PBM's. De minimum eisen waaraan deze PBM's moeten voldoen zijn: mondkapje ffp3; tyvec/werkgeweroverall cat III type 5/6 en handschoenen. Opleid personeel wordt aanbevolen. Hechtgebonden toepassingen, die een wijziging van hun huidige toestand ondergaan door de saneringshandelingen, dienen door een erkend asbestverwijderaar verwijderd te worden.

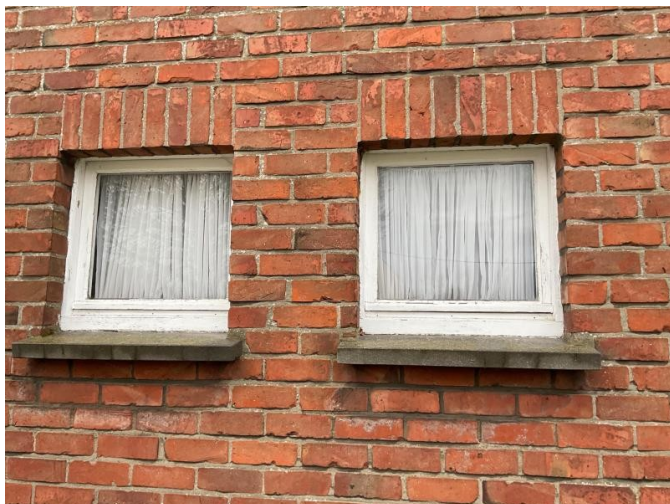
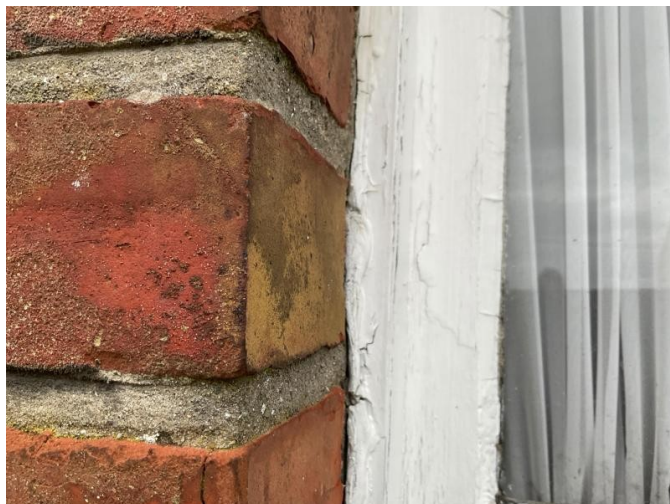
| Opmerking | De hoeveelheid is louter indicatief. |

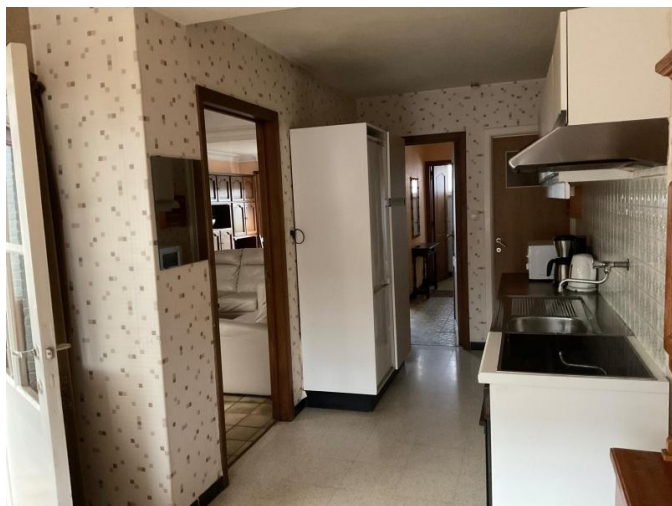
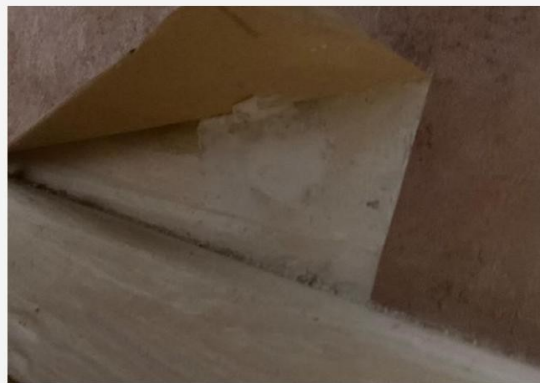
## Fiche 17: PLEISTER MUREN

Geen asbest

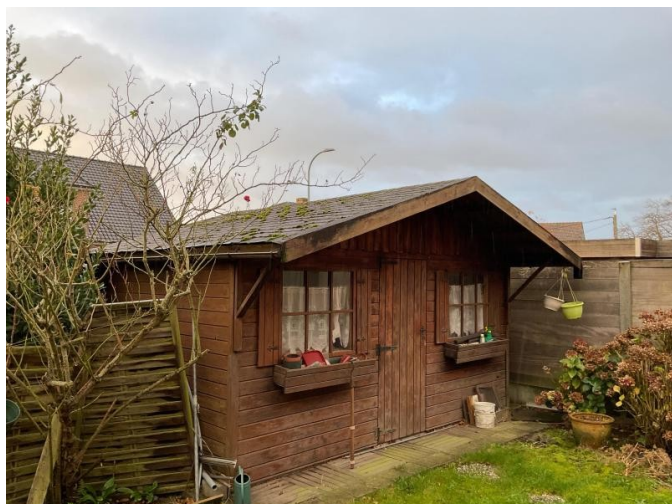
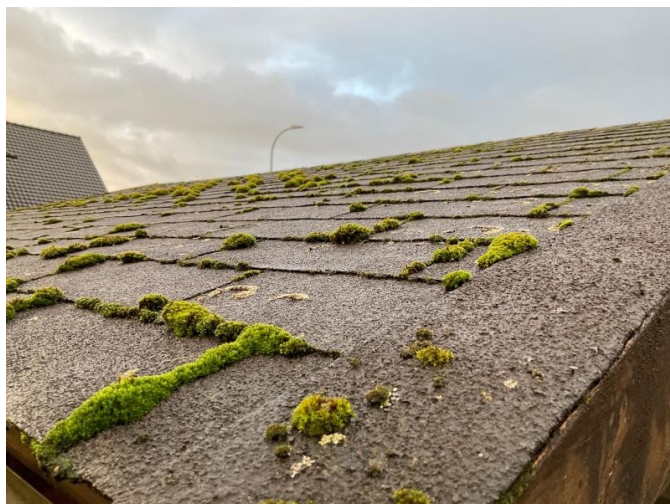
## Fiche 18: SHINGLES (ROOFING LEI)

Geen asbest

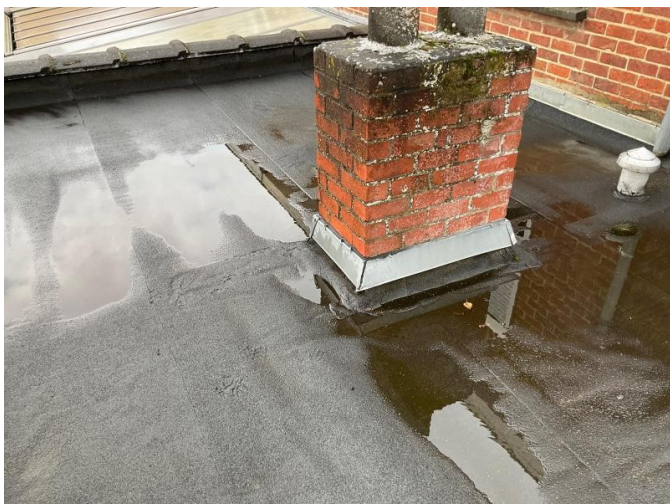
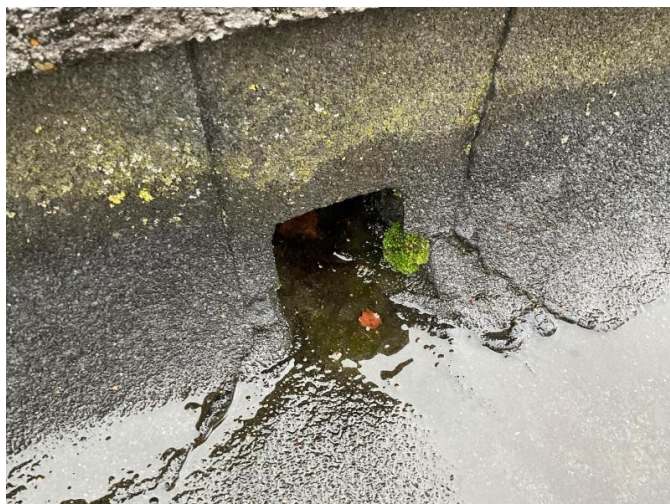
## Fiche 19: ROOFING PLAT DAK

Geen asbest
