Asbestinventarisatetest

Beelshoek 21, 8770 Ingelmunster

Niet-asbestveilig

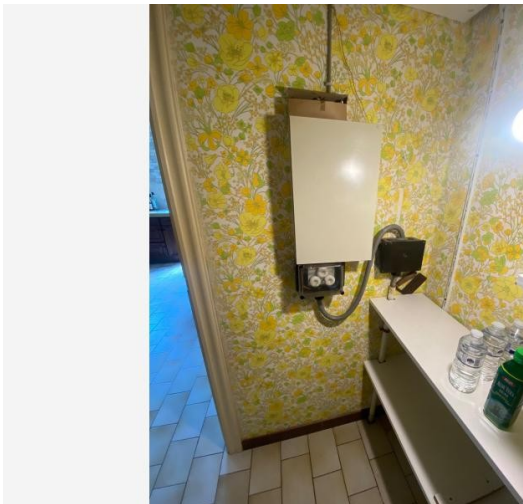
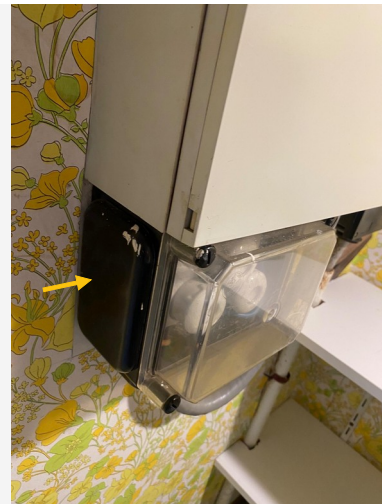
Eindbeoordeling materiaalrisico	Verhoogd materiaalrisico en/of verhoogde kans op vezelvrijgave
---------------------------------	--

Gebondenheid	Categorie 1: hechtgebonden in oorsprong
Asbestsoort (vezeltype)	Crocidoliet aanwezig
Asbestconcentratie	Laag (< 50%)
Afschermingsgraad van het gehele materiaal	Geheel of deels vrij aan de binnenlucht, maar geen contact met binnenluchtstromen
Toestand van het materiaal	Licht beschadigd, licht verweerd. Intacte calciumsilicaatplaat of materiaal met categorie 3-gebondenheid

Beschrijving	Bakeliet
Omgeving	Binnen
Primaire drager	Communicatie en elektrische infrastructuur en uitrusting
Asbestmateriaal	Plaat, paneel, tablet - Type Bakeliet
Bindmiddel van asbestmateriaal	Kunststof of -hars
Gebondenheid op basis van bindmiddel	Hecht
Hoeveelheid (oppervlakte - dikte - aantal)	<ul style="list-style-type: none">• 3,00 m² - 1,00 cm - 1 stuk
Totaal volume	0,03 m ³
Eenvoudig bereikbaar	Ja
Bevestigingswijze	<ul style="list-style-type: none">• Geschroefd• Genageld, geniet
Identificatiemethode	<p>De asbestdeskundige beoordeelt het materiaal als asbestverdacht en dus asbesthoudend, en dit zonder monstername.</p> <p>Motivatie: De monstername brengt andere schade aan dan schade die inherent is aan de monstername.</p>
Destructieve handeling voor identificatie	Nee
Opmerking	Aangegeven hoeveelheden en gewichten berusten louter op grove schatting en kunnen niet gebruikt worden bij meetstaten voor werken.

Verwijderen

- Zorg voor een veilig beheer. Vermijd het beschadigen van het asbestmateriaal. Controleer de toestand jaarlijks op wijzigingen.
- Voer bijkomende staalname(s) uit.

- Eenvoudige handelingen: mag via doe-het-zelf of door werknemer(s) met opleidingsattest eenvoudige handelingen
De bakeliet kan zelf verwijderd worden. Echter gezien de risico's en de benodigde voorzorgsmaatregelen, wordt het sterk aangeraden om de werkzaamheden te laten uitvoeren door een professional die de opleiding "eenvoudige handelingen" heeft gevolgd. Dit vanwege de moeilijkheid van de werkzaamheden.

- De bakeliet dient in hun geheel verwijderd te worden, zonder te breken, om vezelverspreiding te voorkomen.

- Bevochtig en fixeer de bakeliet grondig voordat je ze verwijdert.
- Gebruikt traagdraaiend gereedschap om schade of breuk aan de bakeliet te voorkomen.
- Indien nodig, gebruik een hoogtewerker om veilig te werken op hoogte.

Afvoer : De bakeliet moet dubbel verpakt worden en afgevoerd naar een erkende asbestafvalverwerker. Dit kan eventueel in een container met daarin een asbestzak om de afvoer veilig te stellen..

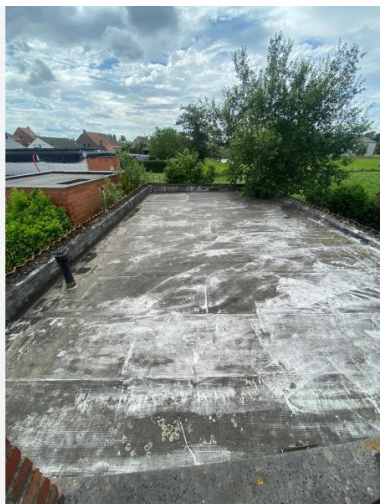
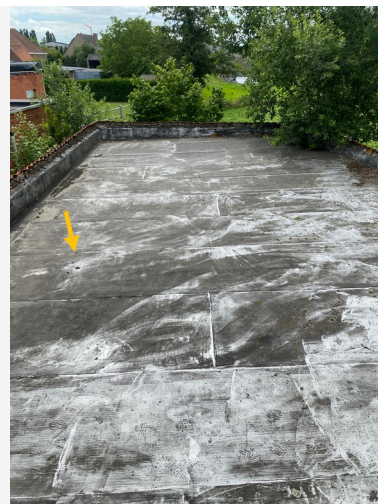
Eindbeoordeling materiaalrisico	Laag materiaalrisico en/of verlaagde kans op vezelvrijgave
---------------------------------	--

Gebondenheid	Categorie 1: hechtgebonden in oorsprong
Asbestsoort (vezeltype)	Alleen chrysotiel aanwezig
Asbestconcentratie	Laag (< 50%)
Afschermingsgraad van het gehele materiaal	Geheel of deels vrij aan de buitenlucht, maar geen contact met binnenlucht
Toestand van het materiaal	Licht beschadigd, licht verweerd. Intacte calciumsilicaatplaat of materiaal met categorie 3-gebondenheid

Beschrijving	Roofing
Omgeving	Buiten
Primaire drager	Plat dak
Asbestmateriaal	Dak- en gevelbekleding - Roofing
Bindmiddel van asbestmateriaal	Bitumen (roofing, teer, asfalt)
Gebondenheid op basis van bindmiddel	Hecht
Hoeveelheid (oppervlakte - aantal)	<ul style="list-style-type: none">• 75,00 m² - 1 stuk
Totale oppervlakte	75,00 m ²
Eenvoudig bereikbaar	Ja
Bevestigingswijze	<ul style="list-style-type: none">• Verlijmd, ingegoten, versmeerd
Identificatiemethode	<p>De asbestdeskundige beoordeelt het materiaal als asbestverdacht en dus asbesthoudend, en dit zonder monstername.</p> <p>Motivatie: De monstername brengt andere schade aan dan schade die inherent is aan de monstername.</p>
Destructieve handeling voor identificatie	Nee
Opmerking	Aangegeven hoeveelheden en gewichten berusten louter op grove schatting en kunnen niet gebruikt worden bij meetstaten voor werken.

Zorgvuldig beheren

- Zorg voor een veilig beheer. Vermijd het beschadigen van het asbestmateriaal. Controleer de toestand jaarlijks op wijzigingen.
- Voer bijkomende staalname(s) uit.

- Eenvoudige handelingen: mag via doe-het-zelf of door werknemer(s) met opleidingsattest eenvoudige handelingen
De roofing kan zelf verwijderd worden. Echter gezien de risico's en de benodigde voorzorgsmaatregelen, wordt het sterk aangeraden om de werkzaamheden te laten uitvoeren door een professional die de opleiding "eenvoudige handelingen" heeft gevolgd. Dit vanwege de moeilijkheid van de werkzaamheden.

- De roofing dient in zijn geheel verwijderd te worden, zonder te breken, om vezelverspreiding te voorkomen.

- Bevochtig en fixeer de roofing grondig voordat je ze verwijdert.
- Gebruikt traagdraaiend gereedschap om schade of breuk aan de roofing te voorkomen.
- Indien nodig, gebruik een hoogtewerker om veilig te werken op hoogte.

Afvoer : De roofing moet dubbel verpakt worden en afgevoerd naar een erkende asbestafvalverwerker. Dit kan eventueel in een container met daarin een asbestzak om de afvoer veilig te stellen..

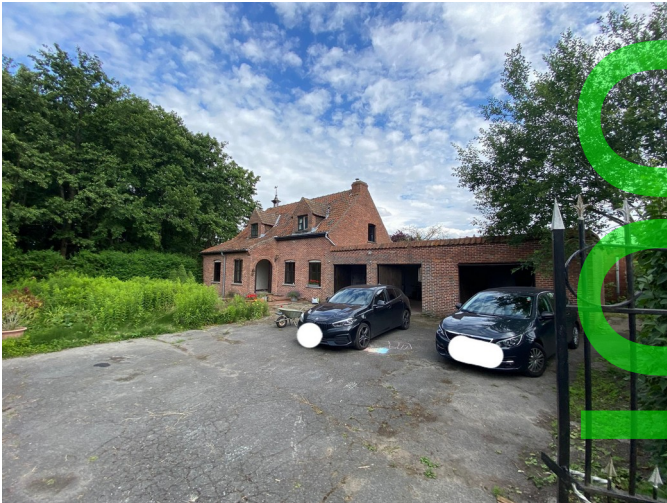
Situeringfoto

Tijdelijke beperking

Reden: Het te onderzoeken materiaal situeert zich hoger dan 3,50 m te rekenen vanaf een veilige ondergrond

Uitleg van de asbestdeskundige: De binnenkant van de schouw is niet volledig inspecteerbaar, noch van de binnenkant, noch van de buitenkant.

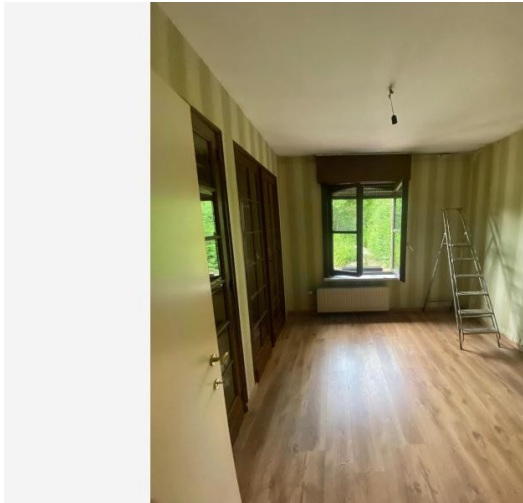
Situeringfoto

Informatie over een materiaal dat de asbestdeskundige niet kan waarnemen of vaststellen

Asbestverdachte materialen (bv: pakkingen, asbestkoord, verbindingen voor buizen of kanalen, brandwerende materialen, ...) kunnen voorkomen in het toestel. Dit is niet te bepalen zonder destructief onderzoek.

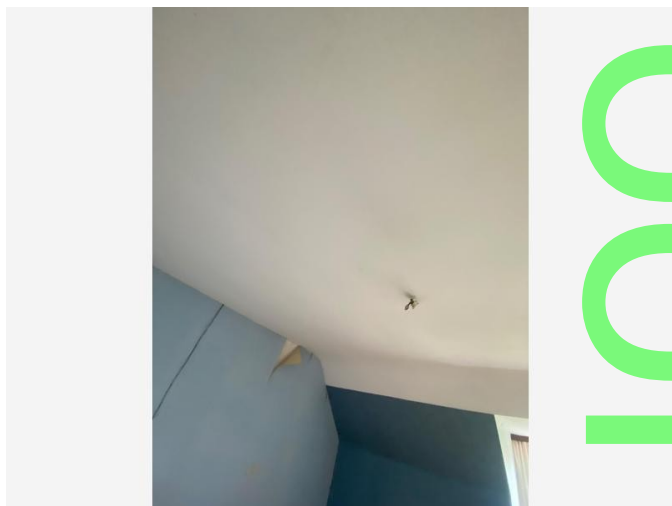
Situeringsfoto

Informatie over een materiaal dat de asbestdeskundige niet kan waarnemen of vaststellen

Tijdens de visuele inspectie werd vastgesteld dat alle aangeduide ruimtes hun plafond bekleed waren. Bij renovatie is een destructief onderzoek nodig. De achterliggende materialen kunnen asbest bevatten.

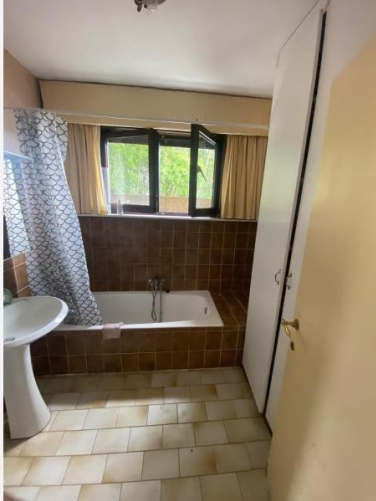
Situeringfoto

Informatie over een materiaal dat de asbestdeskundige niet kan waarnemen of vaststellen

Tijdens de visuele inspectie werd vastgesteld dat alle faiencetegels nog intact waren. Bij renovatie is een destructief onderzoek nodig. De achterliggende lijmlaag kan asbest bevatten.

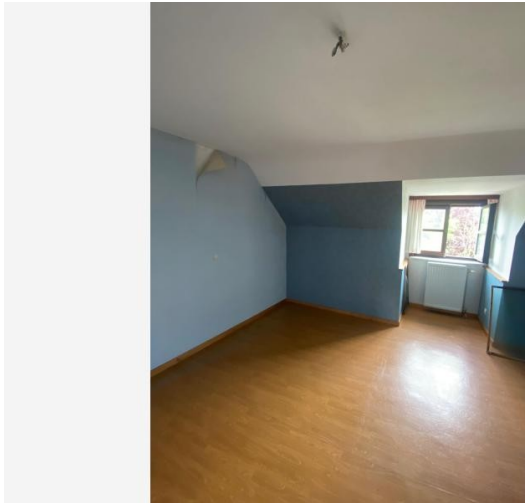
Situeringfoto

Informatie over een materiaal dat de asbestdeskundige niet kan waarnemen of vaststellen

Tijdens de visuele inspectie werd vastgesteld dat alle aangeduide ruimtes hun muren bekleed waren. Bij renovatie is een destructief onderzoek nodig. De achterliggende materialen kunnen asbest bevatten.

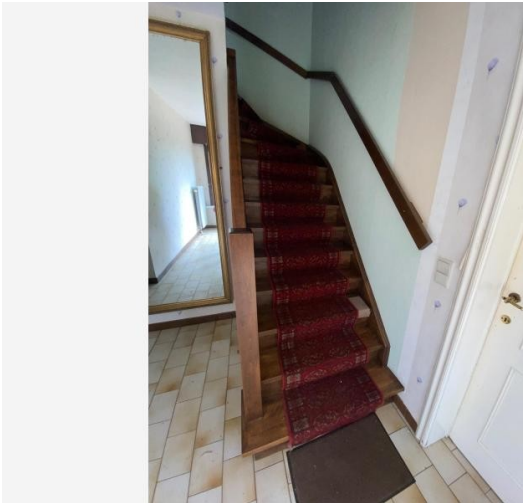
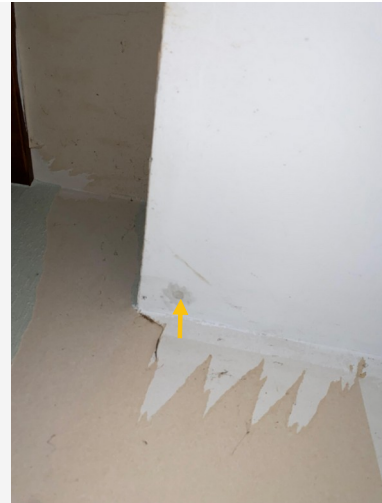
Geen asbest

#	Type	Referentie	Resultaat
8.1	Mengmonster	260617B1	Geen asbest

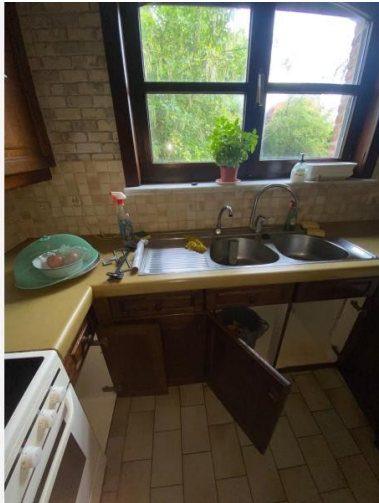
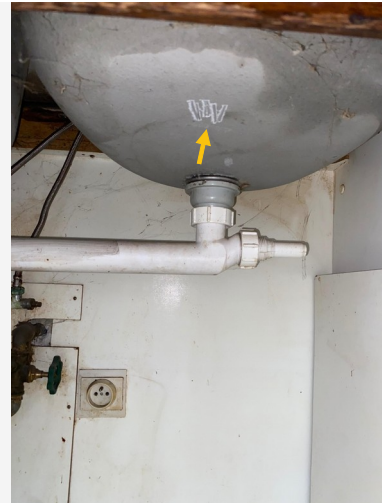
Geen asbest

#	Type	Referentie	Resultaat
9.1	Puntmonster	260617B3	Geen asbest

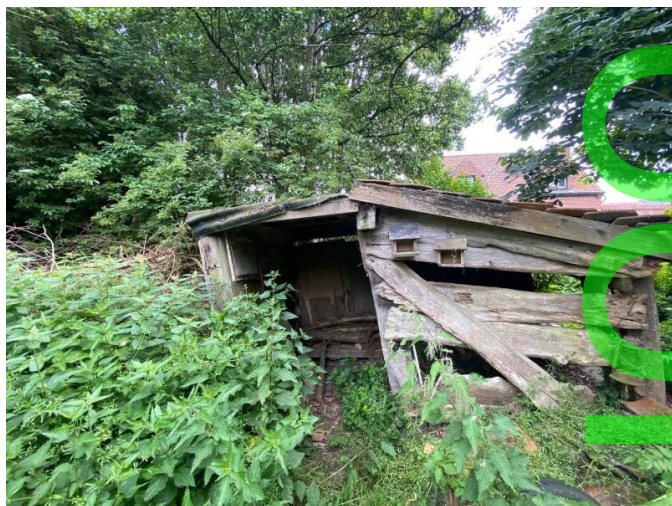
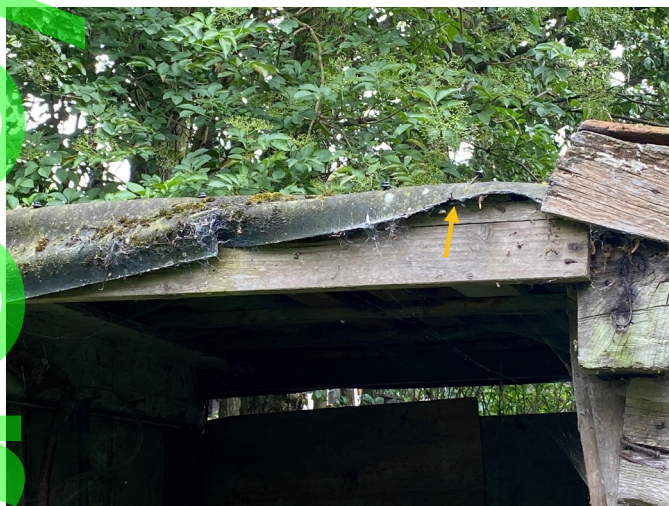
Geen asbest

#	Type	Referentie	Resultaat
10.1	Puntmonster	260617B4	Geen asbest

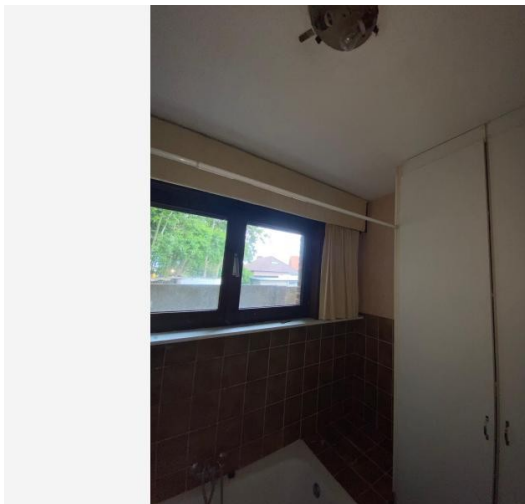
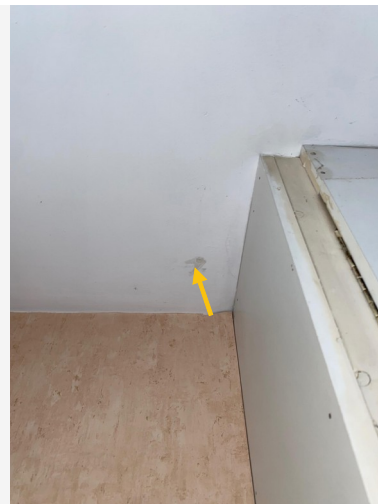
Geen asbest

#	Type	Referentie	Resultaat
11.1	Mengmonster	260617B2	Geen asbest

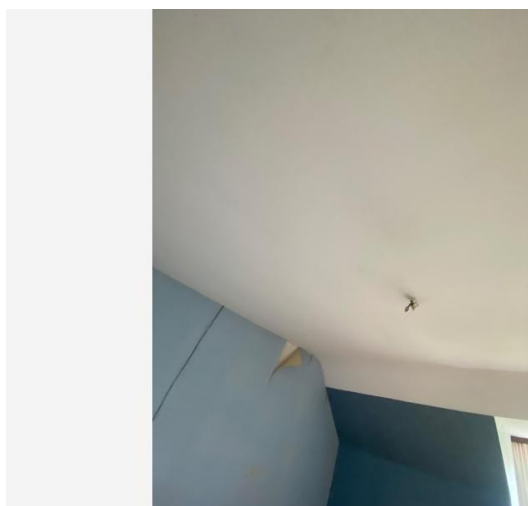
Beschrijving	Notitie	Terug te vinden op plannen
Fiche 14: Onderdakplaten	Tijdens de visuele inspectie waren de onderdakplaten niet waarneembaar/niet zichtbaar	Plan 1.5: Woning
