Asbestinventarisatetest

Fortstraat 4, 8770 Ingelmunster

Attestnummer : 20260518-000073.000

Uitgegeven op : 18.05.2026

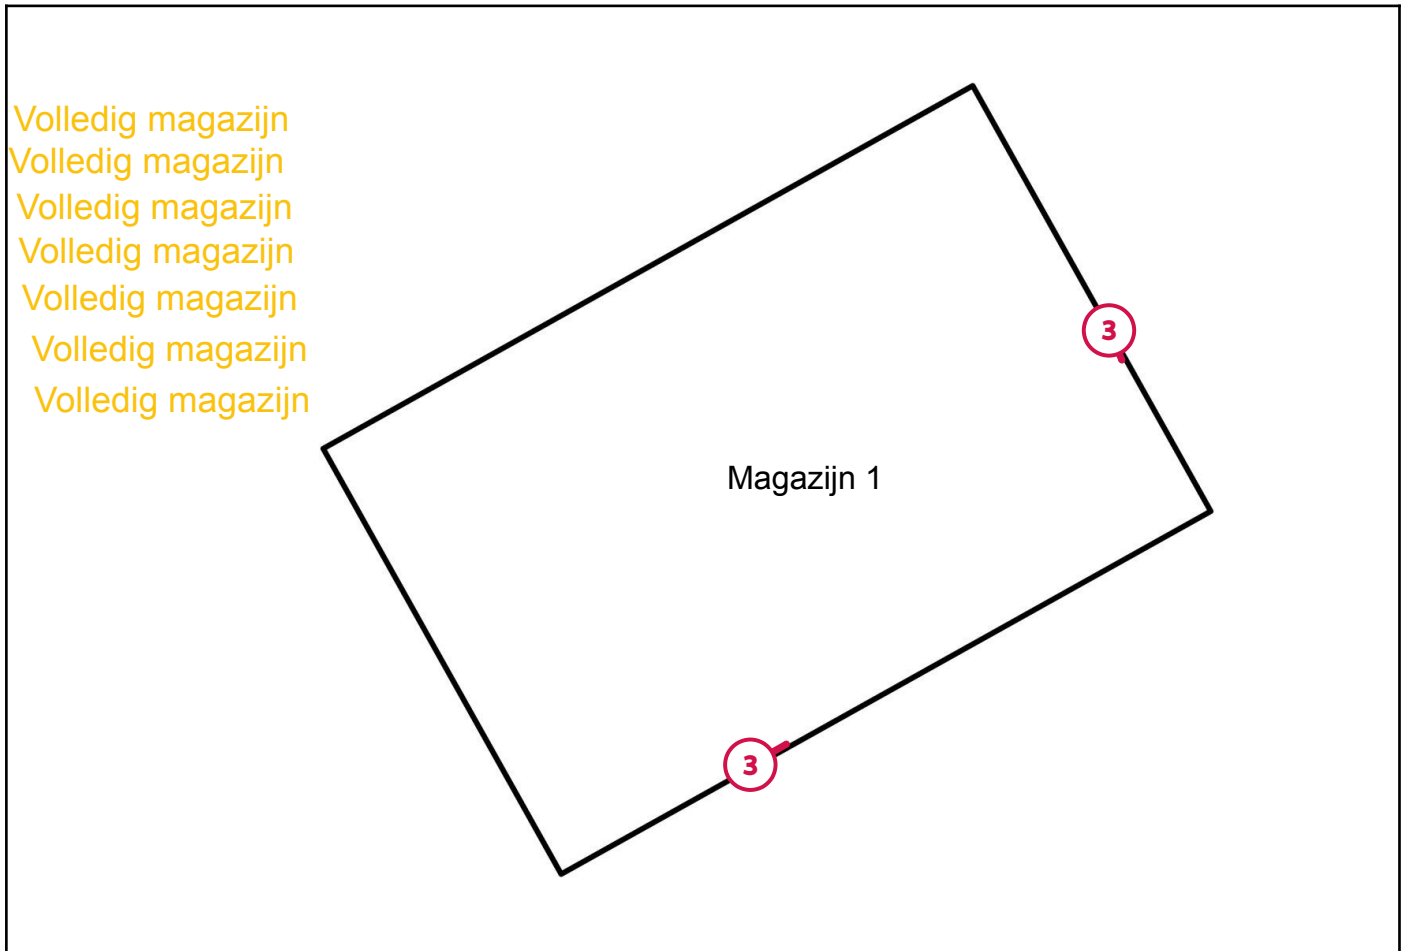
Plan 1.1: Magazijn 1

Beschrijving	Type	Actie
3. Bakeliet	Asbestmateriaal	Dringend verwijderen
5. Schoorsteen	Beperking	-
6. Onderdak	Overige ruimte of materiaal	-
7. Leidingsisolatie	Overige ruimte of materiaal	-
8. Stookketel	Overige ruimte of materiaal	-
9. Kit	Overige ruimte of materiaal	-
10. Lift	Overige ruimte of materiaal	-
11. Pleisterwerk	Overige ruimte of materiaal	-

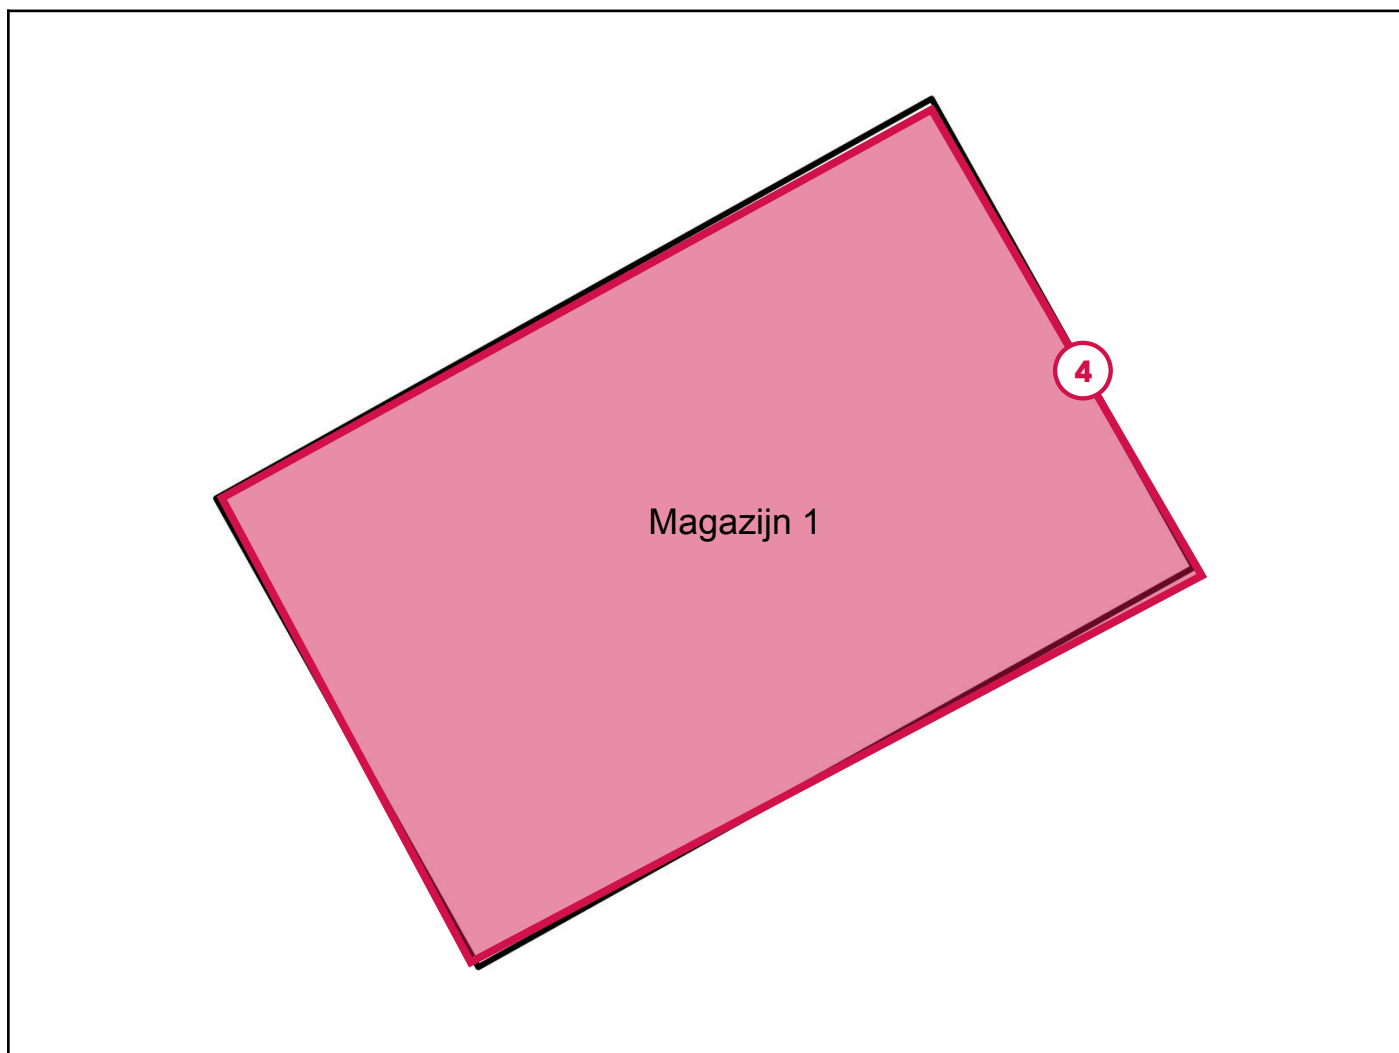
Plan 1.2: Magazijn 1, dak

Beschrijving	Type	Actie
4. Golfplaten dak	Asbestmateriaal	Dringend verwijderen

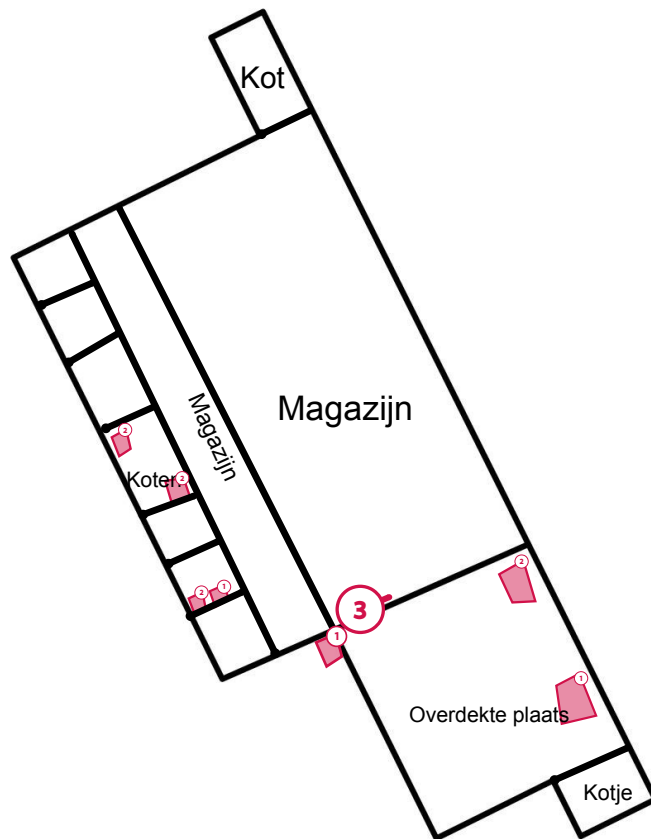
Plan 2.1: Magazijn 2

Beschrijving	Type	Actie
1. Golfplaten	Asbestmateriaal	Dringend verwijderen
2. Buis	Asbestmateriaal	Dringend verwijderen
3. Bakeliet	Asbestmateriaal	Dringend verwijderen
5. Schoorsteen	Beperking	-
6. Onderdak	Overige ruimte of materiaal	-
7. Leidingsisolatie	Overige ruimte of materiaal	-
8. Stookketel	Overige ruimte of materiaal	-

9. Kit	Overige ruimte of materiaal	-
10. Lift	Overige ruimte of materiaal	-
11. Pleisterwerk	Overige ruimte of materiaal	-

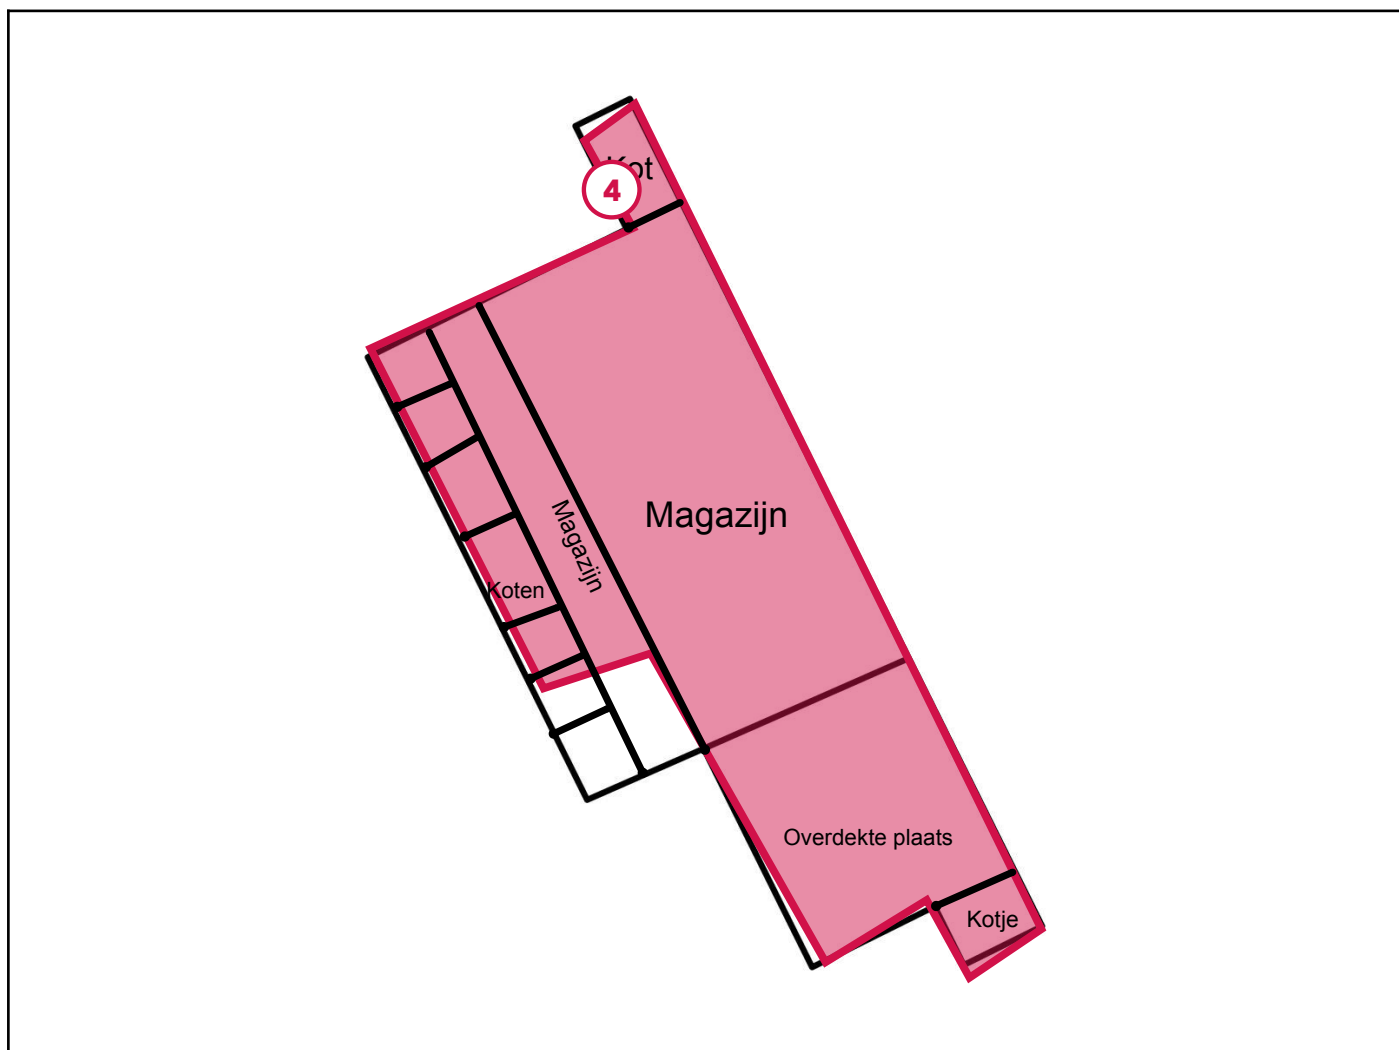
Plan 2.2: Magazijn 2, dak

Beschrijving	Type	Actie
4. Golfplaten dak	Asbestmateriaal	Dringend verwijderen

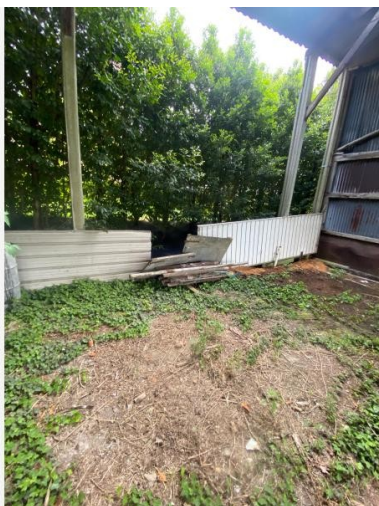
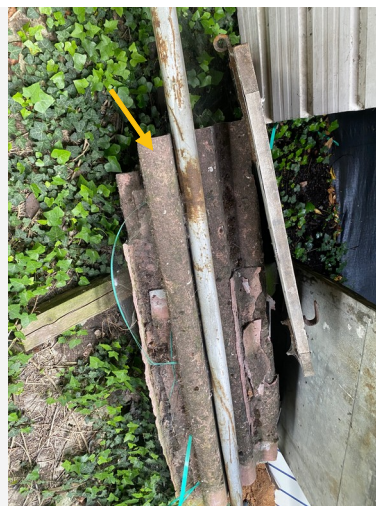
Beschrijving	Golfplaten
Type afvalstof	Betreft stock-voorraad of gedemonteerde asbestmaterialen
Aanwezige resten	Golfplaten
Omgeving	Binnen
Primaire drager	Bodem
Asbestmaterialen	<ul style="list-style-type: none">Dak- en gevelbekleding - Golfplaat
Bindmiddel van asbestmateriaal	Cement
Gebondenheid op basis van bindmiddel	Hecht
Hoeveelheid (gewicht - aantal)	<ul style="list-style-type: none">3,00 kg - 1 stuk
Totaal gewicht	3,00 kg
Eenvoudig bereikbaar	Ja
Identificatiemethode	De asbestdeskundige beoordeelt het materiaal als asbestverdacht en dus asbesthoudend, en dit zonder monsternamen.
Opmerking	Aangegeven hoeveelheden en gewichten berusten louter op grove schatting en kunnen niet gebruikt worden bij meetstaten voor werken.

Dringend verwijderen

- Verwijder het asbestafval.
- Voer bijkomende staalname(s) uit.

- Eenvoudige handelingen: mag via doe-het-zelf of door werknemer(s) met opleidingsattest eenvoudige handelingen
De golfplaten kunnen zelf verwijderd worden. Echter gezien de risico's en de benodigde voorzorgsmaatregelen, wordt het sterk aangeraden om de werkzaamheden te laten uitvoeren door een professional die de opleiding "eenvoudige handelingen" heeft gevolgd. Dit vanwege de moeilijkheid van de werkzaamheden.

- De golfplaten dienen in zijn geheel verwijderd te worden, zonder te breken, om vezelverspreiding te voorkomen.

- Bevochtig en fixeer de golfplaten grondig voordat je ze verwijdert.
- Gebruikt traagdraaiend gereedschap om schade of breuk aan de golfplaten te voorkomen.
- Indien nodig, gebruik een hoogwerker om veilig te werken op hoogte.

Afvoer : De golfplaten moeten dubbel verpakt worden en afgevoerd naar een erkende asbestafvalverwerker. Dit kan eventueel in een container met daarin een asbestzak om de afvoer veilig te stellen..

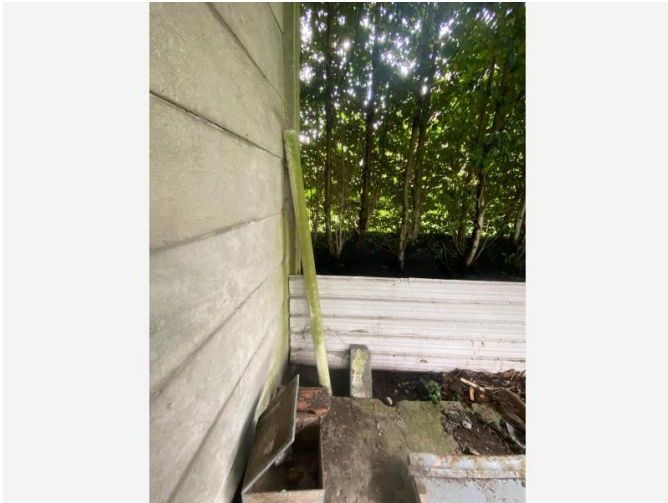
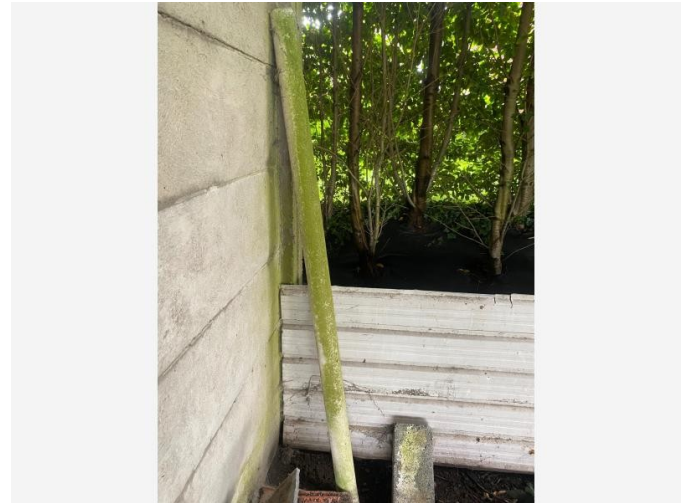
Beschrijving	Buis
Type afvalstof	Betreft stock-voorraad of gedemonteerde asbestmaterialen
Aanwezige resten	Buis
Omgeving	Binnen
Primaire drager	Bodem
Asbestmaterialen	<ul style="list-style-type: none">• Buis, koker, leiding, pijp, doorvoer
Bindmiddel van asbestmateriaal	Cement
Gebondenheid op basis van bindmiddel	Hecht
Hoeveelheid (gewicht - aantal)	<ul style="list-style-type: none">• 2,00 kg - 1 stuk
Totaal gewicht	2,00 kg
Eenvoudig bereikbaar	Ja
Identificatiemethode	De asbestdeskundige beoordeelt het materiaal als asbestverdacht en dus asbesthoudend, en dit zonder monsternamen.
Opmerking	Aangegeven hoeveelheden en gewichten berusten louter op grove schatting en kunnen niet gebruikt worden bij meetstaten voor werken.

Dringend verwijderen

- Verwijder het asbestafval.
- Voer bijkomende staalname(s) uit.

- Eenvoudige handelingen: mag via doe-het-zelf of door werknemer(s) met opleidingsattest eenvoudige handelingen
De buis kan zelf verwijderd worden. Echter gezien de risico's en de benodigde voorzorgsmaatregelen, wordt het sterk aangeraden om de werkzaamheden te laten uitvoeren door een professional die de opleiding "eenvoudige handelingen" heeft gevolgd. Dit vanwege de moeilijkheid van de werkzaamheden.

- De buis dient in zijn geheel verwijderd te worden, zonder te breken, om vezelverspreiding te voorkomen.
- Bevochtig en fixeer de buis grondig voordat je ze verwijdert.

- Gebruikt traagdraaiend gereedschap om schade of breuk aan de buis te voorkomen.
- Indien nodig, gebruik een hoogwerker om veilig te werken op hoogte.

Afvoer : De buis moet dubbel verpakt worden en afgevoerd naar een erkende asbestafvalverwerker. Dit kan eventueel in een container met daarin een asbestzak om de afvoer veilig te stellen..

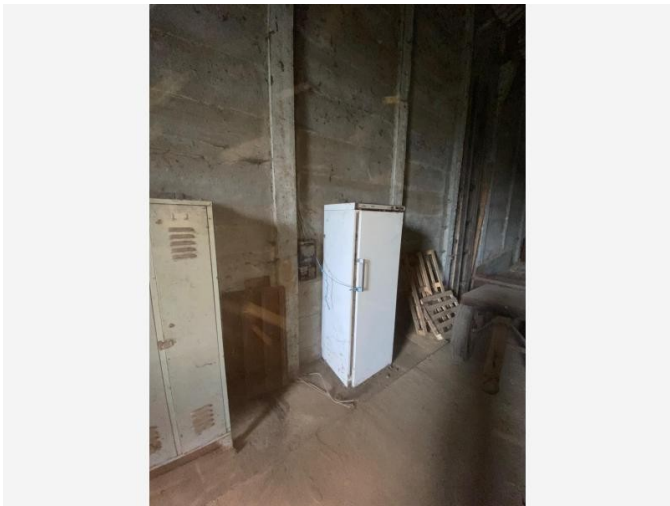
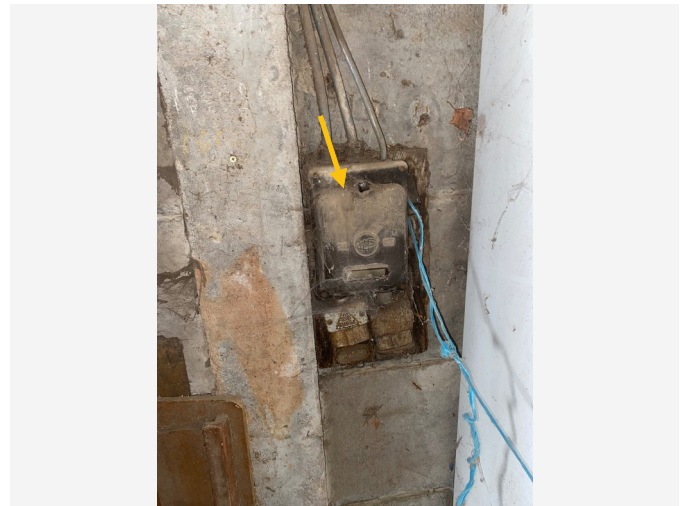
Eindbeoordeling materiaalrisico	Hoog materiaalrisico en/of hoge kans op vezelvrijgave
---------------------------------	---

Gebondenheid	Categorie 1: hechtgebonden in oorsprong
Asbestsoort (vezeltype)	Crocidoliet aanwezig
Asbestconcentratie	Laag (< 50%)
Afschermingsgraad van het gehele materiaal	Geheel of deels vrij aan de binnenlucht, maar geen contact met binnenluchtstromen
Toestand van het materiaal	Matig beschadigd, matig verweerd

Beschrijving	Bakeliet
Omgeving	Binnen
Primaire drager	Communicatie en elektrische infrastructuur en uitrusting
Asbestmateriaal	Plaat, paneel, tablet - Type Bakeliet
Bindmiddel van asbestmateriaal	Kunststof of -hars
Gebondenheid op basis van bindmiddel	Hecht
Hoeveelheid (oppervlakte - dikte - aantal)	<ul style="list-style-type: none">• 3,00 m² - 1,00 cm - 2 stuks
Totaal volume	0,06 m ³
Eenvoudig bereikbaar	Ja
Bevestigingswijze	<ul style="list-style-type: none">• Geschroefd• Genageld, geniet
Identificatiemethode	<p>De asbestdeskundige beoordeelt het materiaal als asbestverdacht en dus asbesthoudend, en dit zonder monstername.</p> <p>Motivatie: De opdrachtgever weigert om het materiaal te laten bemonsteren.</p>
Destructieve handeling voor identificatie	Nee
Opmerking	Aangegeven hoeveelheden en gewichten berusten louter op grove schatting en kunnen niet gebruikt worden bij meetstaten voor werken.

Dringend verwijderen

- Zorg voor een veilig beheer. Vermijd het beschadigen van het asbestmateriaal. Controleer de toestand jaarlijks op wijzigingen.
- Voer bijkomende staalname(s) uit.

- Eenvoudige handelingen: mag via doe-het-zelf of door werknemer(s) met opleidingsattest eenvoudige handelingen
De bakeliet kan zelf verwijderd worden. Echter gezien de risico's en de benodigde voorzorgsmaatregelen, wordt het sterk aangeraden om de werkzaamheden te laten uitvoeren door een professional die de opleiding "eenvoudige handelingen" heeft gevolgd. Dit vanwege de moeilijkheid van de werkzaamheden.

- De bakeliet dient in zijn geheel verwijderd te worden, zonder te breken, om vezelverspreiding te voorkomen.

- Bevochtig en fixeer de bakeliet grondig voordat je ze verwijdert.
- Gebruikt traagdraaiend gereedschap om schade of breuk aan de bakeliet te voorkomen.
- Indien nodig, gebruik een hoogwerker om veilig te werken op hoogte.

Afvoer : De bakeliet moet dubbel verpakt worden en afgevoerd naar een erkende asbestafvalverwerker. Dit kan eventueel in een container met daarin een asbestzak om de afvoer veilig te stellen..

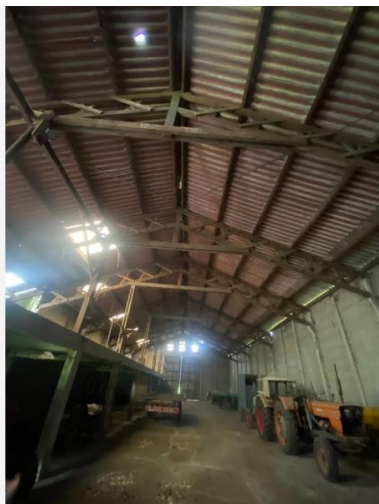
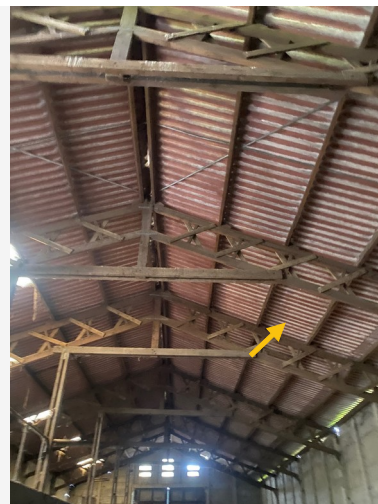
Eindbeoordeling materiaalrisico	Hoog materiaalrisico en/of hoge kans op vezelvrijgave
---------------------------------	---

Gebondenheid	Categorie 1: hechtgebonden in oorsprong
Asbestsoort (vezeltype)	Crocidoliet aanwezig
Asbestconcentratie	Laag (< 50%)
Afschermingsgraad van het gehele materiaal	Geheel of deels vrij aan de binnenlucht, maar geen contact met binnenluchtstromen
Toestand van het materiaal	Zwaar beschadigd, zwaar verweerd

Beschrijving	Golfplaten dak
Omgeving	Binnen
Primaire drager	Schuin dak
Asbestmateriaal	Dak- en gevelbekleding - Golfplaat
Bindmiddel van asbestmateriaal	Cement
Gebondenheid op basis van bindmiddel	Hecht
Hoeveelheid (oppervlakte - aantal)	<ul style="list-style-type: none">• 2.250,00 m² - 1 stuk
Totale oppervlakte	2.250,00 m ²
Eenvoudig bereikbaar	Ja
Bevestigingswijze	<ul style="list-style-type: none">• Geschroefd• Genageld, geniet
Identificatiemethode	<p>De asbestdeskundige beoordeelt het materiaal als asbestverdacht en dus asbesthoudend, en dit zonder monstername.</p> <p>Motivatie: De opdrachtgever weigert om het materiaal te laten bemonsteren.</p>
Destructieve handeling voor identificatie	Nee
Opmerking	Aangegeven hoeveelheden en gewichten berusten louter op grove schatting en kunnen niet gebruikt worden bij meetstaten voor werken.

Dringend verwijderen

- Zorg voor een veilig beheer. Vermijd het beschadigen van het asbestmateriaal. Controleer de toestand jaarlijks op wijzigingen.
- Hemelwater dat afspoelt van asbestcement daken of gevels kan asbestdeeltjes bevatten. Gebruik het enkel voor gesloten circuits (bv. spoelen toiletten). Reinig na het vervangen van het dak of de gevel de dakgoten en regenwaterput of -ton om asbesthoudend sediment of slib te verwijderen
- Voer bijkomende staalname(s) uit.

- Eenvoudige handelingen: mag via doe-het-zelf of door werknemer(s) met opleidingsattest eenvoudige handelingen
De golfplaten kunnen zelf verwijderd worden. Echter gezien de risico's en de benodigde voorzorgsmaatregelen, wordt het sterk aangeraden om de werkzaamheden te laten uitvoeren door een professional die de opleiding "eenvoudige handelingen" heeft gevolgd. Dit vanwege de moeilijkheid van de werkzaamheden.

- De golfplaten dienen in zijn geheel verwijderd te worden, zonder te breken, om vezelverspreiding te voorkomen.
- Bevochtig en fixeer de golfplaten grondig voordat je ze verwijdert.
- Gebruikt traagdraaiend gereedschap om schade of breuk aan de golfplaten te voorkomen.
- Indien nodig, gebruik een hoogwerker om veilig te werken op hoogte.

Afvoer : De golfplaten moeten dubbel verpakt worden en afgevoerd naar een erkende asbestafvalverwerker. Dit kan eventueel in een container met daarin een asbestzak om de afvoer veilig te stellen..
