# Asbestinventarisatetest

Gentstraat 253, 8760 Tielt

**Niet-asbestveilig**

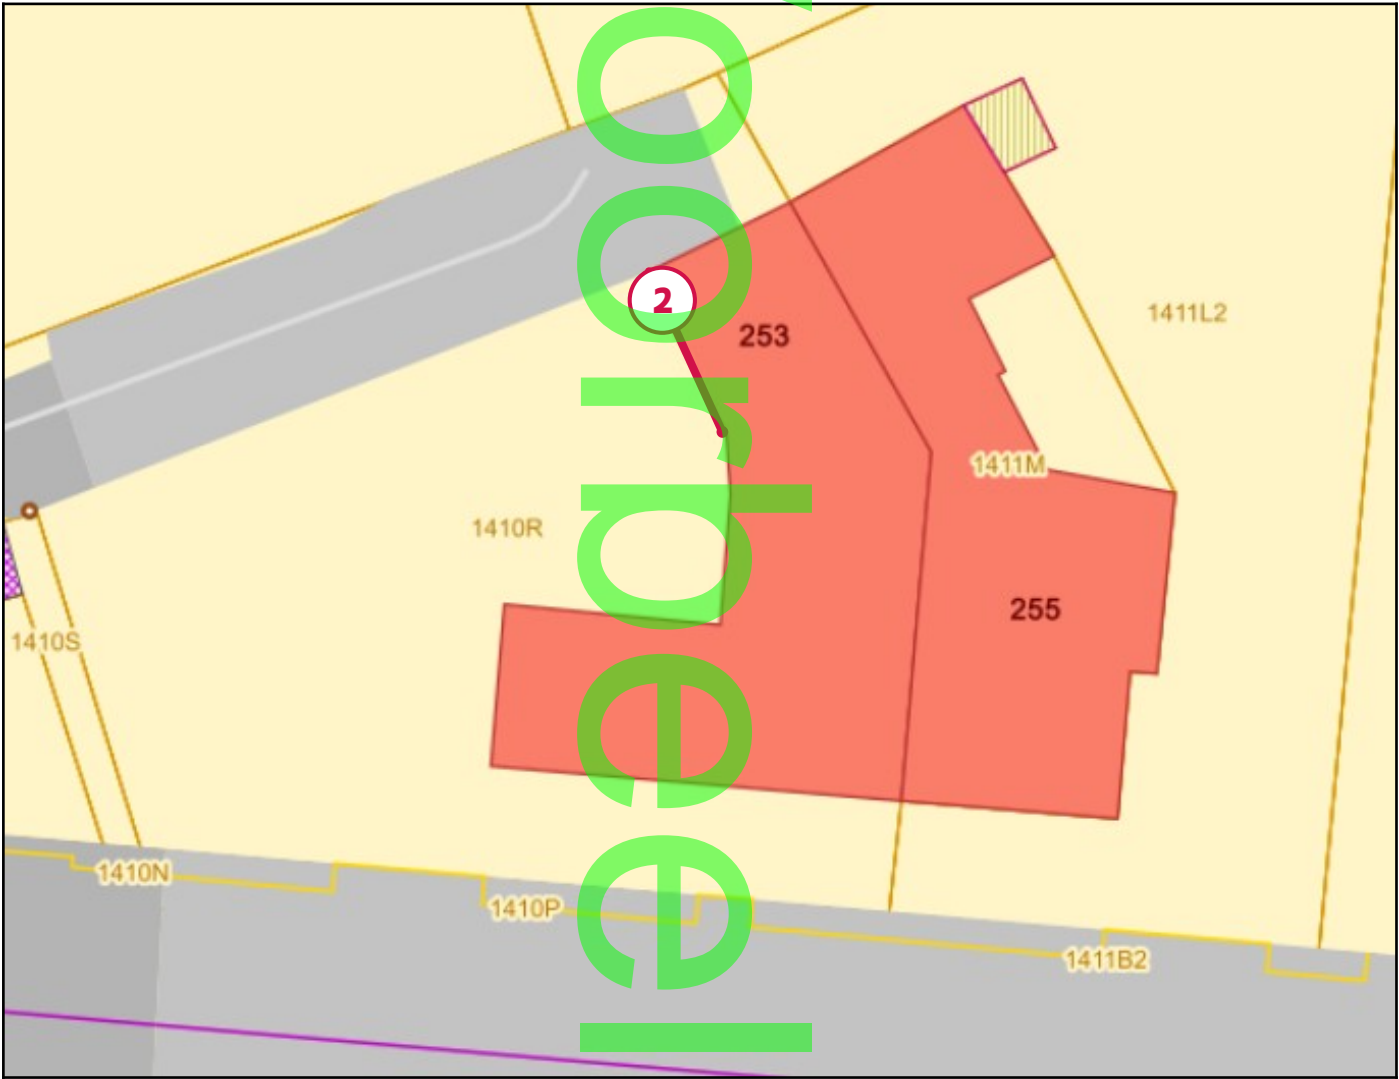
## Plan 2.1: Vaststellingen buiten de constructies

| Beschrijving | Type | Actie |
|---|---|---|
| 2. Slib-sediment | Asbestmateriaal | Dringend verwijderen |

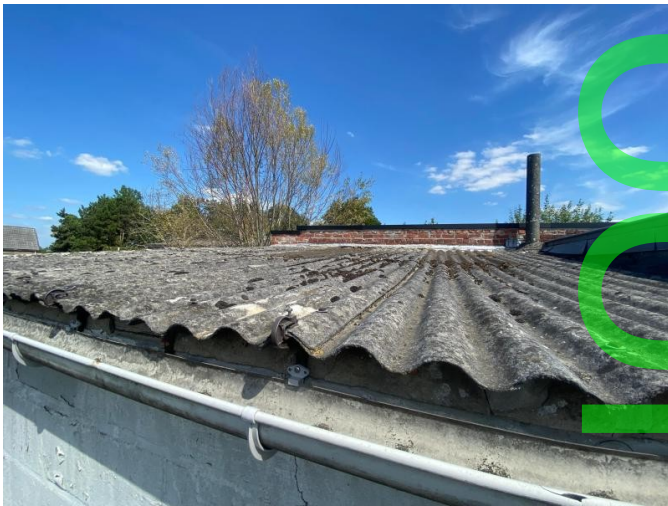
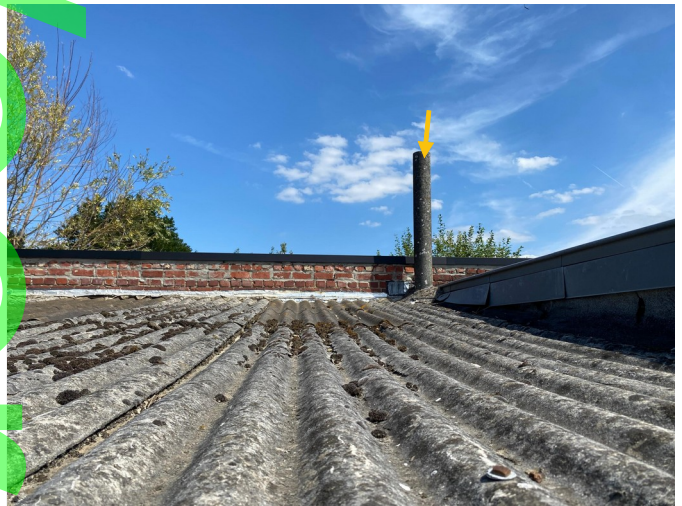
Het asbestmateriaal valt onder de mijlpaal van 2040.

**Dringend verwijderen**

| Eindbeoordeling materiaalrisico | Hoog materiaalrisico en/of hoge kans op vezelvrijgave |

| Asbestsoort (vezeltype) | Crocidoliet aanwezig |
| Toestand van het materiaal | Matig beschadigd, matig verweerd |

| Beschrijving | Rookafvoerbuïs |

- Zorg voor een veilig beheer. Vermijd het beschadigen van het asbestmateriaal. Controleer de toestand jaarlijks op wijzigingen.
- Verwijder dit asbestmateriaal zo snel mogelijk. Volg de toestand goed op.
- Voer bijkomende staalname(s) uit.

- Eenvoudige handelingen: mag via doe-het-zelf of door werknemer(s) met opleidingsattest eenvoudige handelingen  
De buis kan zelf verwijderd worden. Echter gezien de risico's en de benodigde voorzorgsmaatregelen, wordt het sterk aangeraden om de werkzaamheden te laten uitvoeren door een professional die de opleiding "eenvoudige handelingen" heeft gevolgd. Dit vanwege de moeilijkheid van de werkzaamheden.

- De buis dient in zijn geheel verwijderd te worden, zonder te breken, om vezelverspreiding te voorkomen.
- Bevochtig en fixeer de buis grondig voordat je ze verwijderd.
- Gebruikt traagdraaiend gereedschap om schade of breuk aan de buis te voorkomen.
- Indien nodig, gebruik een hoogtewerker om veilig te werken op hoogte.

Afvoer : De buis moet dubbel verpakt worden en afgevoerd naar een erkende asbestafvalverwerker. Dit kan eventueel in een container met daarin een asbestzak om de afvoer veilig te stellen..

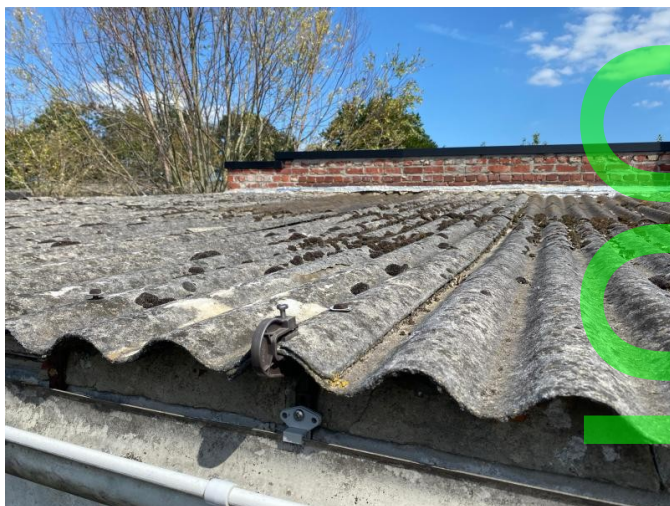
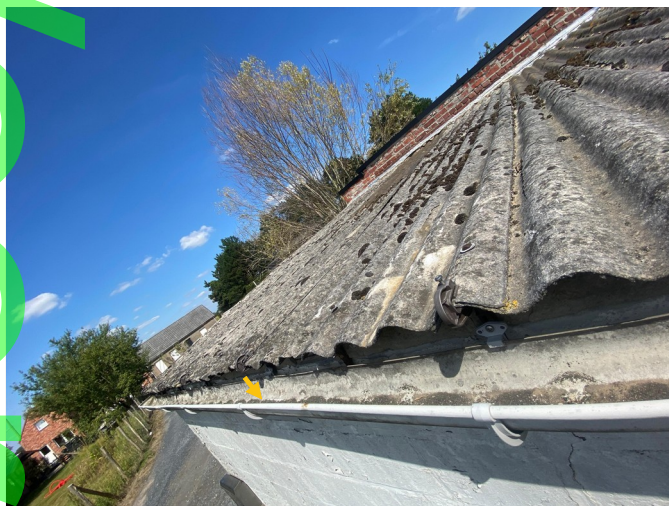
Het asbestmateriaal valt onder de mijlpaal van 2040.

**Dringend verwijderen**

| Beschrijving | Slib-sediment |
| Bron van de resten | Mos van golfplaten dak |
| Gebondenheid resten | Niet hecht |

- Verwijder het asbestafval.
- Voer bijkomende staalname(s) uit.

- Eenvoudige handelingen: mag via doe-het-zelf of door werknemer(s) met opleidingsattest eenvoudige handelingen  
Het slib kan voorzichtig uitgescheept worden worden, extra te bevochtigen om stof te voorkomen + dragen van de nodige beschermingsmiddelen (mondmasker ffp3, handschoenen, tyvec). Verpakken in plastic folie en afvoeren naar het containerpark. De dakgoot grondig reinigen met water of indien beschadigd ook verwijderen.

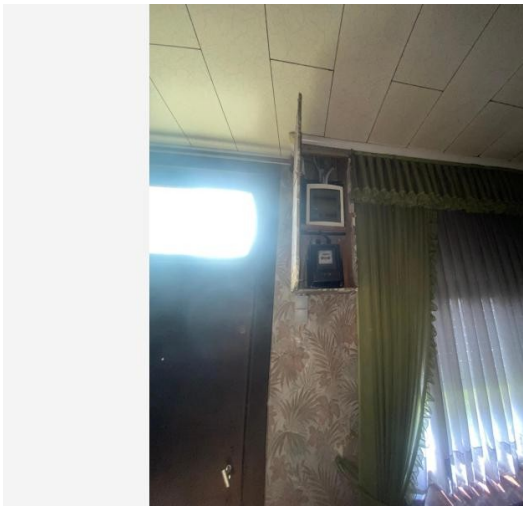
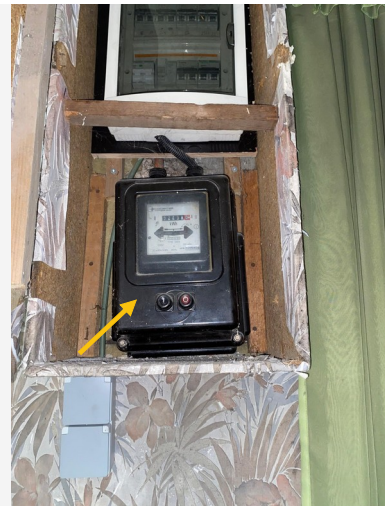
Het asbestmateriaal valt onder de mijlpaal van 2040.

Verwijderen

| Eindbeoordeling materiaalrisico | Verhoogd materiaalrisico en/of verhoogde kans op vezelvrijgave |

| Asbestsoort (vezeltype) | Crocidoliet aanwezig |
| Toestand van het materiaal | Licht beschadigd, licht verweerd. Intacte calciumsilicaatplaat of materiaal met categorie 3-gebondenheid |

| Beschrijving | Bakeliet |

- Zorg voor een veilig beheer. Vermijd het beschadigen van het asbestmateriaal. Controleer de toestand jaarlijks op wijzigingen.
- Voer bijkomende staalname(s) uit.

- Eenvoudige handelingen: mag via doe-het-zelf of door werknemer(s) met opleidingsattest eenvoudige handelingen  
De bakeliet kan zelf verwijderd worden. Echter gezien de risico's en de benodigde voorzorgsmaatregelen, wordt het sterk aangeraden om de werkzaamheden te laten uitvoeren door een professional die de opleiding "eenvoudige handelingen" heeft gevolgd. Dit vanwege de moeilijkheid van de werkzaamheden.

- De bakeliet dient in zijn geheel verwijderd te worden, zonder te breken, om vezelverspreiding te voorkomen.

- Bevochtig en fixeer de bakeliet grondig voordat je ze verwijdt.
- Gebruikt traagdraaiend gereedschap om schade of breuk aan de bakeliet te voorkomen.
- Indien nodig, gebruik een hoogtewerker om veilig te werken op hoogte.

Afvoer : De bakeliet moet dubbel verpakt worden en afgevoerd naar een erkende asbestafvalverwerker. Dit kan eventueel in een container met daarin een asbestzak om de afvoer veilig te stellen..

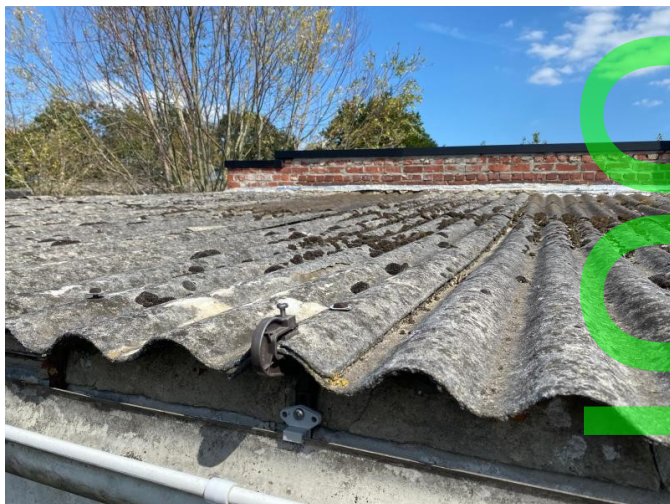
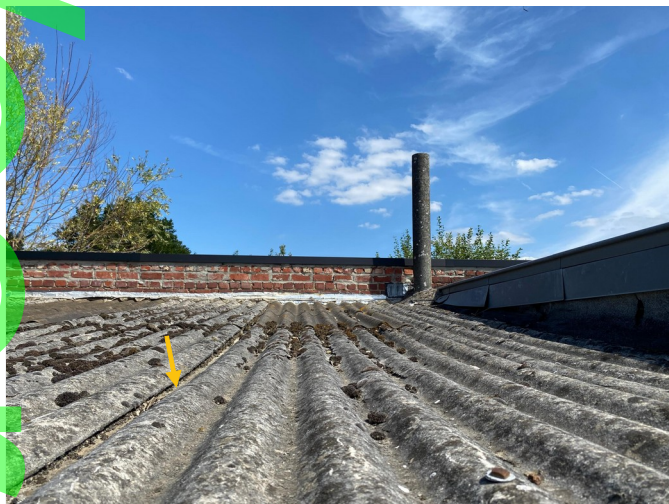
Het asbestmateriaal valt onder de mijlpaal van 2034.

Verwijderen

| Eindbeoordeling materiaalrisico | Verhoogd materiaalrisico en/of verhoogde kans op vezelvrijgave |

| Asbestsoort (vezeltype) | Crocidoliet aanwezig |
| Toestand van het materiaal | Matig beschadigd, matig verweerd |

| Beschrijving | Golfplaten |

- Zorg voor een veilig beheer. Vermijd het beschadigen van het asbestmateriaal. Controleer de toestand jaarlijks op wijzigingen.
- Hemelwater dat afspoelt van asbestcement daken of gevels kan asbestdeeltjes bevatten. Gebruik het enkel voor gesloten circuits (bv. spoelen toiletten). Reinig na het vervangen van het dak of de gevel de dakgoten en regenwaterput of -ton om asbesthoudend sediment of slib te verwijderen
- Voer bijkomende staalname(s) uit.

- Eenvoudige handelingen: mag via doe-het-zelf of door werknemer(s) met opleidingsattest eenvoudige handelingen  
De golfplaten kunnen zelf verwijderd worden. Echter gezien de risico's en de benodigde voorzorgsmaatregelen, wordt het sterk aangeraden om de werkzaamheden te laten uitvoeren door een professional die de opleiding "eenvoudige handelingen" heeft gevolgd. Dit vanwege de moeilijkheid van de werkzaamheden.

- De golfplaten dienen in hun geheel verwijderd te worden, zonder te breken, om vezelverspreiding te voorkomen.
- Bevochtig en fixeer de golfplaten grondig voordat je ze verwijderd.
- Gebruikt traagdraaiend gereedschap om schade of breuk aan de golfplaten te voorkomen.
- Indien nodig, gebruik een hoogtewerker om veilig te werken op hoogte.

Afvoer : De golfplaten moeten dubbel verpakt worden en afgevoerd naar een erkende asbestafvalverwerker. Dit kan eventueel in een container met daarin een asbestzak om de afvoer veilig te stellen..

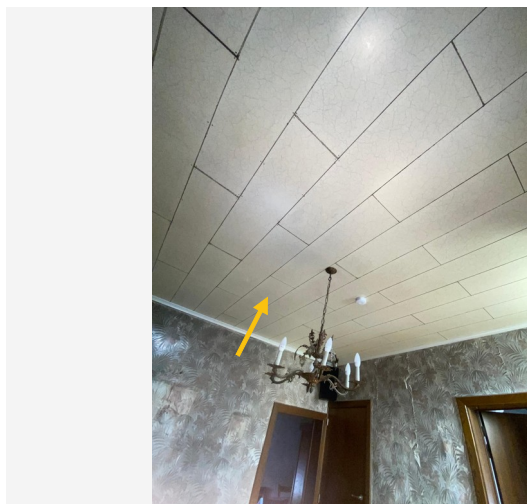
Situeringsfoto

Tijdens de visuele inspectie werd vastgesteld dat alle aangeduide ruimtes hun plafond bekleed waren. Bij renovatie is een destructief onderzoek nodig. De achterliggende materialen kunnen asbest bevatten.

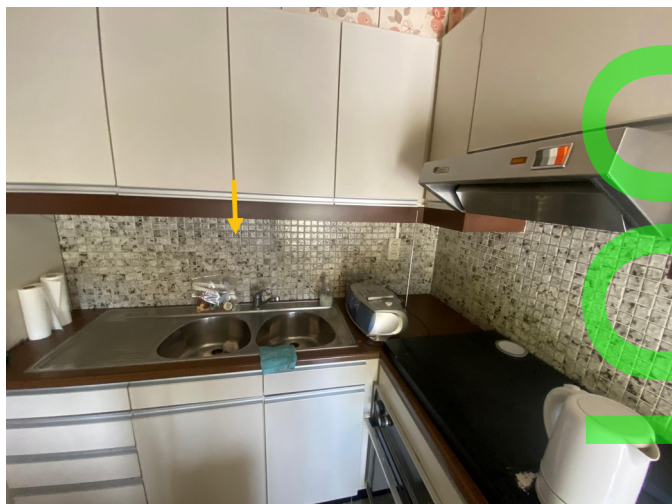
Situeringsfoto

Tijdens de visuele inspectie werd vastgesteld dat alle faiencetegels nog intact waren. Bij renovatie is een destructief onderzoek nodig. De achterliggende lijmlaag kan asbest bevatten.
