# Asbestinventarisatetest

Hinnebilkstraat 21/0001, 8770 Ingelmunster

**Asbestveilig** (maar niet asbestvrij)

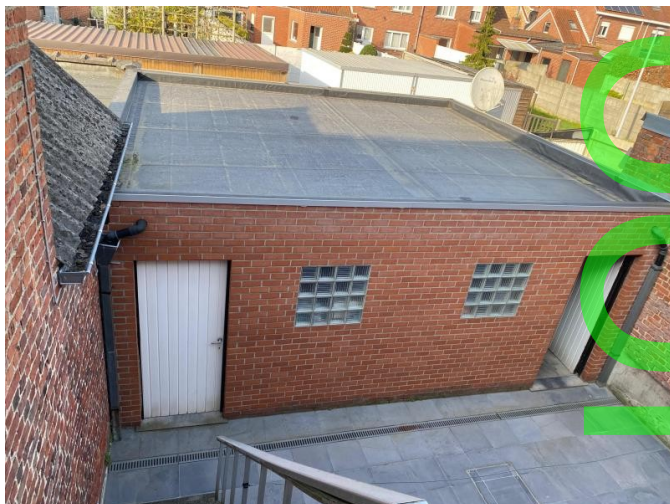
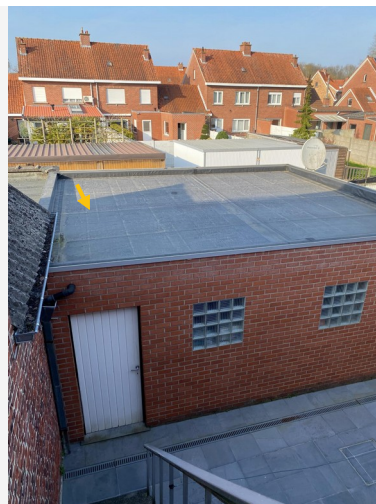
Het asbestmateriaal valt onder de mijlpaal van 2040.

| Eindbeoordeling materiaalrisico | Laag materiaalrisico en/of verlaagde kans op vezelvrijgave |

| Toestand van het materiaal | Licht beschadigd, licht verweerd. Intacte calciumsilicaatplaat of materiaal met categorie 3-gebondenheid |

| Asbestmateriaal | Dak- en gevelbekleding - Roofing |
| Hoeveelheid (oppervlakte - aantal) | <ul style="list-style-type: none"><li>• 45,00 m<sup>2</sup> - 1 stuk</li></ul> |

- Zorg voor een veilig beheer. Vermijd het beschadigen van het asbestmateriaal. Controleer de toestand jaarlijks op wijzigingen.
- Voer bijkomende staalname(s) uit.

- Eenvoudige handelingen: mag via doe-het-zelf of door werknemer(s) met opleidingsattest eenvoudige handelingen  
De roofing kan zelf verwijderd worden. Echter gezien de risico's en de benodigde voorzorgsmaatregelen, wordt het sterk aangeraden om de werkzaamheden te laten uitvoeren door een professional die de opleiding "eenvoudige handelingen" heeft gevolgd. Dit vanwege de moeilijkheid van de werkzaamheden.

- De roofing dient in zijn geheel verwijderd te worden, zonder te breken, om vezelverspreiding te voorkomen.

- Bevochtig en fixeer de roofing grondig voordat je ze verwijdert.
- Gebruikt traagdraaiend gereedschap om schade of breuk aan de roofing te voorkomen.
- Indien nodig, gebruik een hoogtewerker om veilig te werken op hoogte.

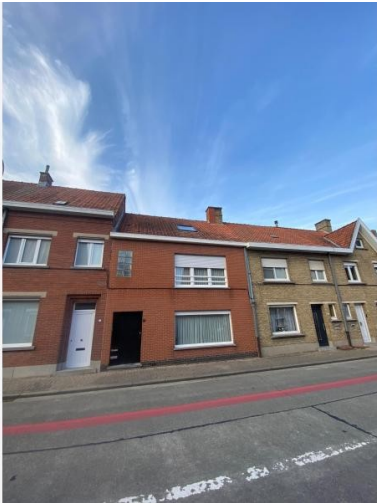
Situeringfoto

**Reden:** Het te onderzoeken materiaal situeert zich hoger dan 3,50 m te rekenen vanaf een veilige ondergrond

**Uitleg van de asbestdeskundige:** De onderdakplaten waren aan de binnenzijde volledig bekleed en aan de buitenzijde was dit hoger dan 3,5m

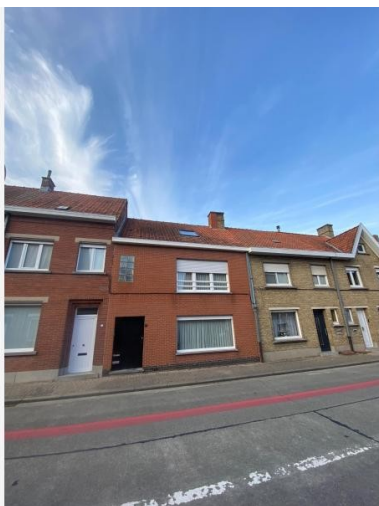
Situeringfoto

**Reden:** Het te onderzoeken materiaal situeert zich hoger dan 3,50 m te rekenen vanaf een veilige ondergrond

**Uitleg van de asbestdeskundige:** De binnenkant van de schouw is niet volledig inspecteerbaar, noch van de binnenkant, noch van de buitenkant.

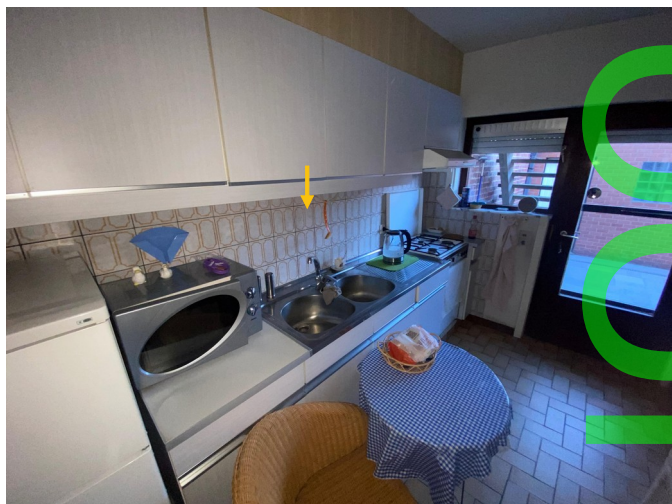
Situeringfoto

Tijdens de visuele inspectie werd vastgesteld dat alle faiencetegels nog intact waren. Bij renovatie is een destructief onderzoek nodig. De achterliggende lijmlaag kan asbest bevatten.

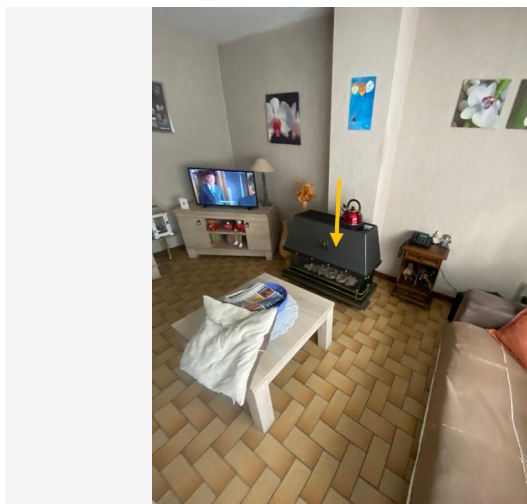
Situeringsfoto

Asbestverdachte materialen (bv: pakkingen, asbestkoord, verbindingen voor buizen of kanalen, brandwerende materialen, ...) kunnen voorkomen in het toestel. Dit is niet te bepalen zonder destructief onderzoek.

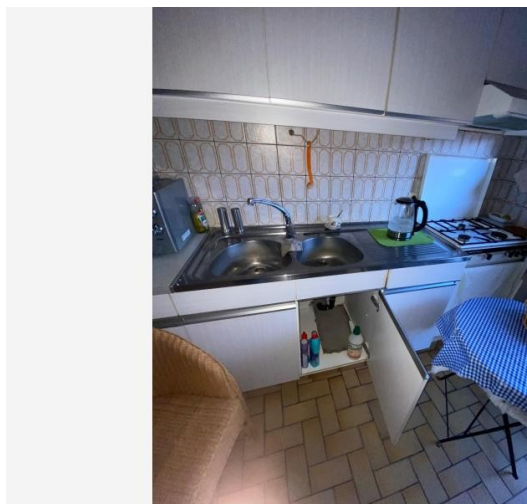
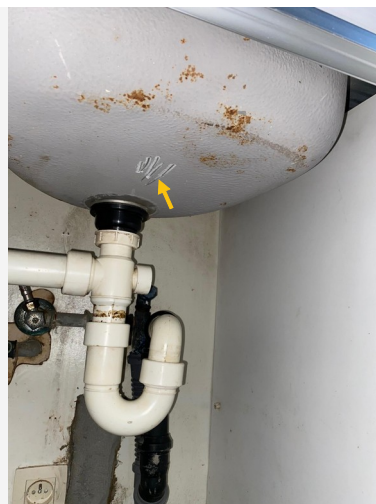
## Fiche 6: Coating lavabo

Geen asbest

| # | Type | Referentie | Resultaat |
|---|---|---|---|
| 6.1 | Puntmonster | 260323C1 | Geen asbest |

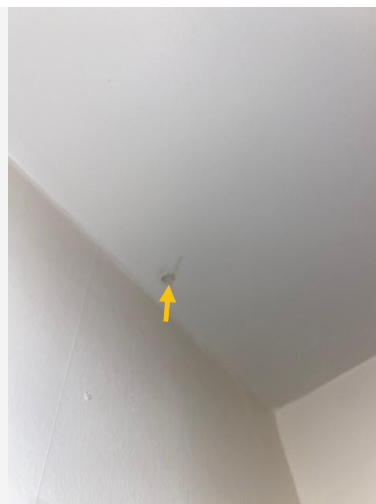
Geen asbest

| # | Type | Referentie | Resultaat |
|---|---|---|---|
| 7.1 | Mengmonster | 260323B2 | Geen asbest |

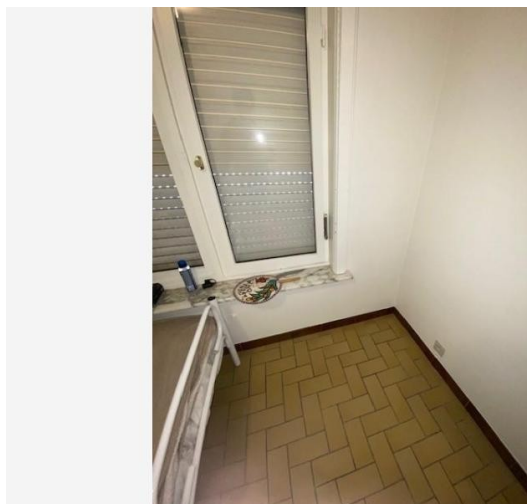
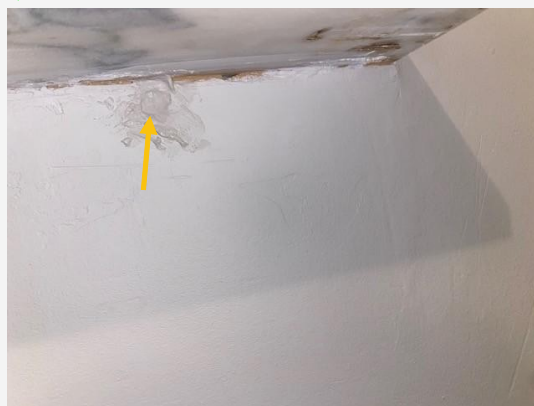
## Fiche 8: Pleisterwerk binnenmuren

Geen asbest

| # | Type | Referentie | Resultaat |
|---|---|---|---|
| 8.1 | Mengmonster | 260323B1 | Geen asbest |

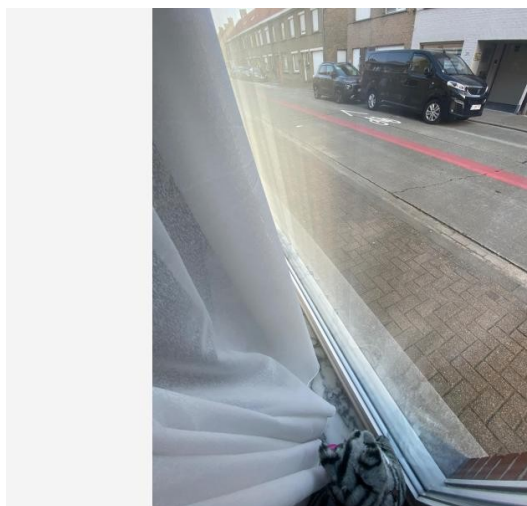
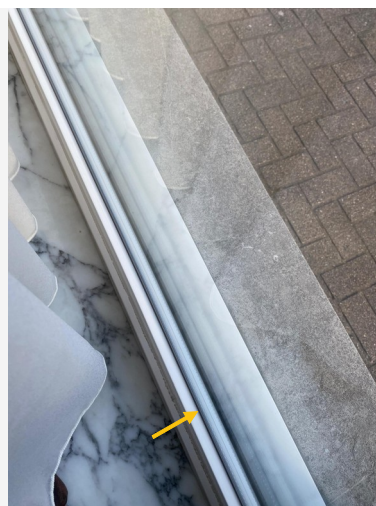
### Fiche 9: Silicone

| Beschrijving | Notitie | Terug te vinden op plannen |
|---|---|---|
| Fiche 9: Silicone | Het afdichtingsmateriaal is silicone en niet asbestverdacht. | Plan 1.2: Appartement gelijkvloers |

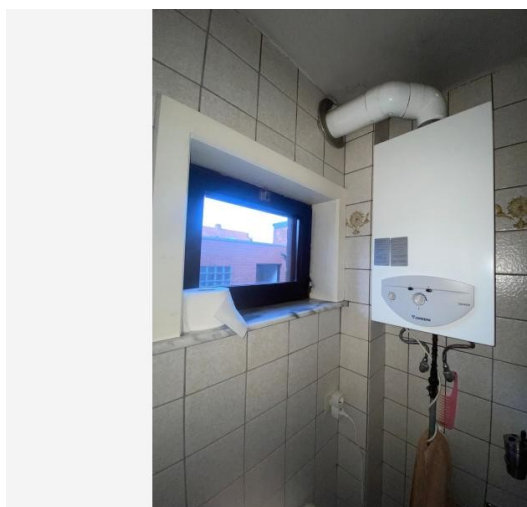
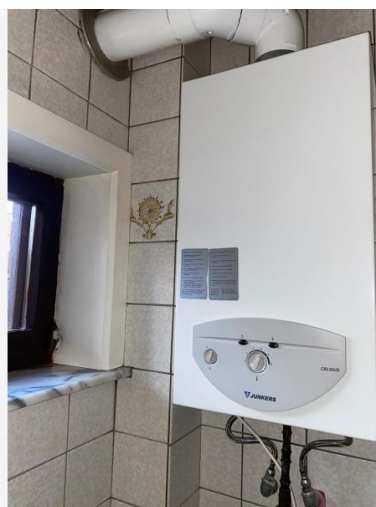
### Fiche 10: Stookketel

| Beschrijving | Notitie | Terug te vinden op plannen |
|---|---|---|
| Fiche 10: Stookketel | Tijdens de visuele inspectie (niet-destructief onderzoek) was de stookketels niet verdacht | Plan 1.1: Appartement gelijkvloers |
