# Asbestinventarisatetest

Hinnebilkstraat 21/0101, 8770 Ingelmunster

**Niet-asbestveilig**

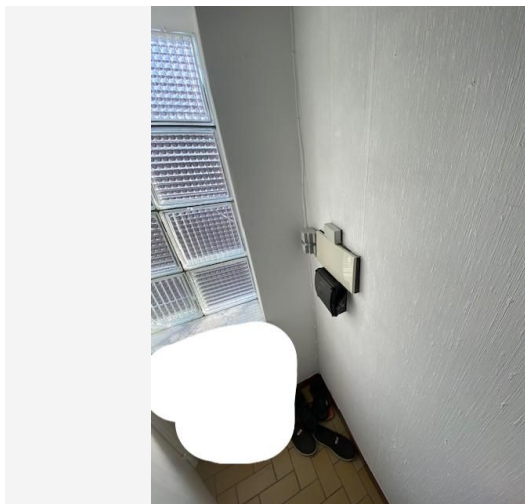
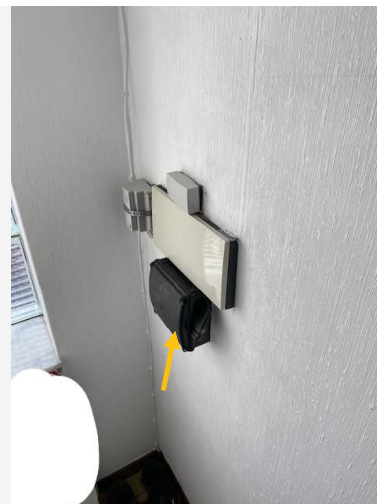
| Fiche 1: Bakeliet..... | 15 |

| Eindbeoordeling materiaalrisico | Verhoogd materiaalrisico en/of verhoogde kans op vezelvrijgave |

| Asbestsoort (vezeltype) | Crocidoliet aanwezig |
| Toestand van het materiaal | Licht beschadigd, licht verweerd. Intacte calciumsilicaatplaat of materiaal met categorie 3-gebondenheid |

| Beschrijving | Bakeliet |
| Identificatiemethode | <p>De asbestdeskundige beoordeelt het materiaal als asbestverdacht en dus asbesthoudend, en dit zonder monsternamen.</p> <p>Motivatie: De opdrachtgever weigert om het materiaal te laten bemonsteren.</p> |

Verwijderen

- Zorg voor een veilig beheer. Vermijd het beschadigen van het asbestmateriaal. Controleer de toestand jaarlijks op wijzigingen.
- Voer bijkomende staalname(s) uit.

- De bakeliet dient in hun geheel verwijderd te worden, zonder te breken, om vezelverspreiding te voorkomen.

- Bevochtig en fixeer de bakeliet grondig voordat je ze verwijdt.
- Gebruikt traagdraaiend gereedschap om schade of breuk aan de bakeliet te voorkomen.
- Indien nodig, gebruik een hoogtewerker om veilig te werken op hoogte.

Afvoer : De bakeliet moet dubbel verpakt worden en afgevoerd naar een erkende asbestafvalverwerker. Dit kan eventueel in een container met daarin een asbestzak om de afvoer veilig te stellen..

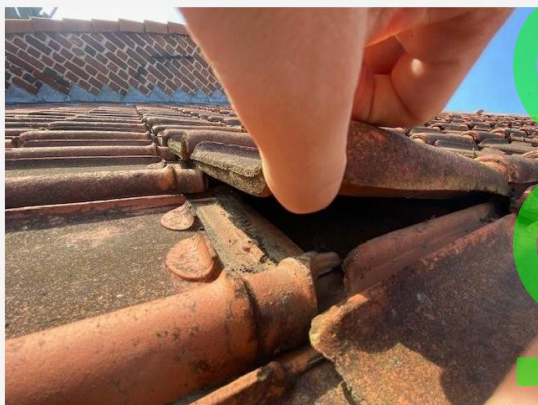
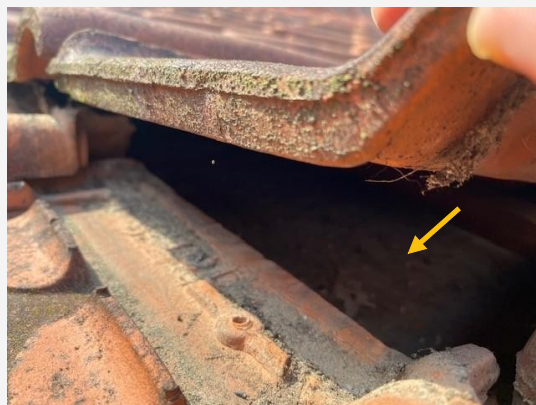
| Fiche 2: Onderdakplaten..... | 19 |

| Eindbeoordeling materiaalrisico | Zeer laag materiaalrisico en/of zeer lage kans op vezelvrijgave |

| Asbestsoort (vezeltype) | Crocidoliet aanwezig |
| Toestand van het materiaal | Onbeschadigd, niet verweerd |

| Beschrijving | Onderdakplaten |

Zorgvuldig beheren

- Zorg voor een veilig beheer. Vermijd het beschadigen van het asbestmateriaal. Controleer de toestand jaarlijks op wijzigingen.
- Voer bijkomende staalname(s) uit.

- De onderdakplaten dienen in zijn geheel verwijderd te worden, zonder te breken, om vezelverspreiding te voorkomen.

- Bevochtig en fixeer de onderdakplaten grondig voordat je ze verwijderd.
- Gebruikt traagdraaiend gereedschap om schade of breuk aan de onderdakplaten te voorkomen.
- Indien nodig, gebruik een hoogtewerker om veilig te werken op hoogte.

Afvoer : De onderdakplaten moeten dubbel verpakt worden en afgevoerd naar een erkende asbestafvalverwerker. Dit kan eventueel in een container met daarin een asbestzak om de afvoer veilig te stellen..

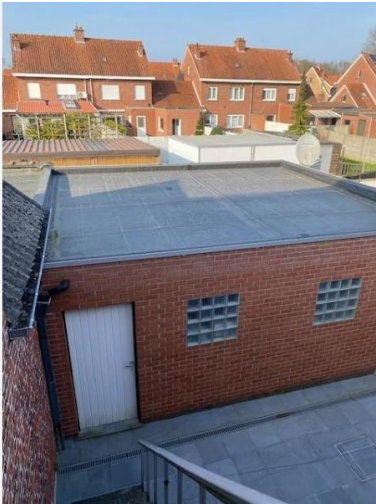
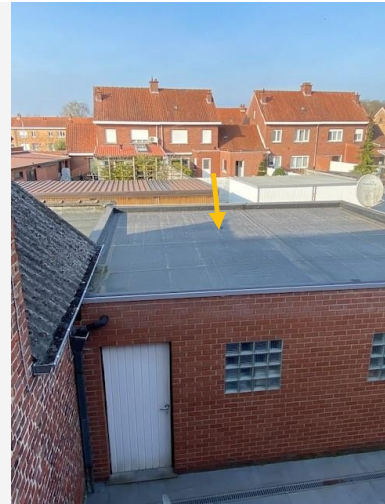
| Fiche 3: Roofing..... | 23 |

| Eindbeoordeling materiaalrisico | Laag materiaalrisico en/of verlaagde kans op vezelvrijgave |

| Asbestsoort (vezeltype) | Alleen chrysotiel aanwezig |
| Toestand van het materiaal | Licht beschadigd, licht verweerd. Intacte calciumsilicaatplaat of materiaal met categorie 3-gebondenheid |

| Beschrijving | Roofing |

Zorgvuldig beheren

- Zorg voor een veilig beheer. Vermijd het beschadigen van het asbestmateriaal. Controleer de toestand jaarlijks op wijzigingen.
- Voer bijkomende staalname(s) uit.

- De roofing dient in zijn geheel verwijderd te worden, zonder te breken, om vezelverspreiding te voorkomen.

- Bevochtig en fixeer de roofing grondig voordat je ze verwijdert.
- Gebruikt traagdraaiend gereedschap om schade of breuk aan de roofing te voorkomen.
- Indien nodig, gebruik een hoogtewerker om veilig te werken op hoogte.

Afvoer : De roofing moet dubbel verpakt worden en afgevoerd naar een erkende asbestafvalverwerker. Dit kan eventueel in een container met daarin een asbestzak om de afvoer veilig te stellen..

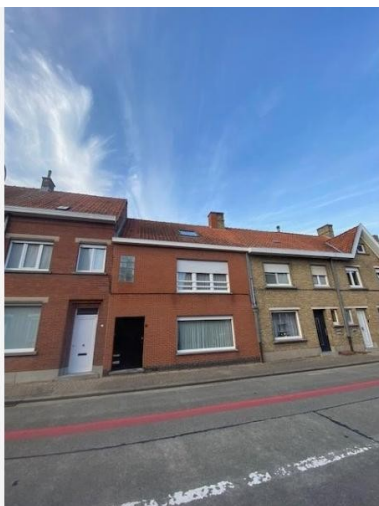
| Fiche 4: Schoorsteen..... | 28 |

**Reden:** Het te onderzoeken materiaal situeert zich hoger dan 3,50 m te rekenen vanaf een veilige ondergrond

**Uitleg van de asbestdeskundige:** De binnenkant van de schouw is niet volledig inspecteerbaar, noch van de binnenkant, noch van de buitenkant.

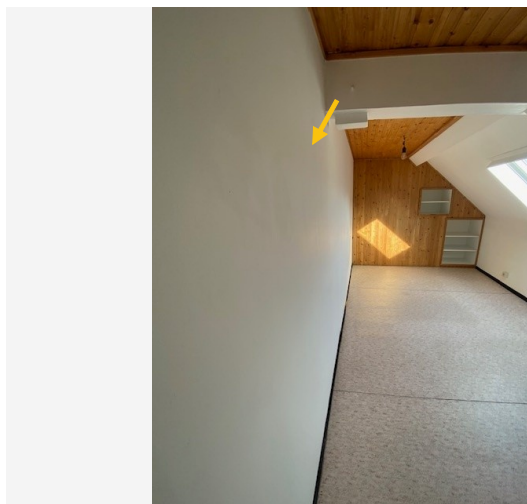
| Fiche 5: Valse muren..... | 30 |

Tijdens de visuele inspectie werd vastgesteld dat alle aangeduide ruimtes hun muren bekleed waren. Bij renovatie is een destructief onderzoek nodig. De achterliggende materialen kunnen asbest bevatten.

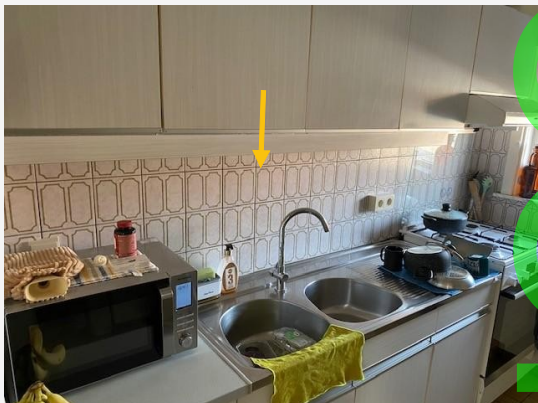
| Fiche 6: Faiencetegels + tegellijm..... | 31 |

Tijdens de visuele inspectie werd vastgesteld dat alle faiencetegels nog intact waren. Bij renovatie is een destructief onderzoek nodig. De achterliggende lijmlaag kan asbest bevatten.

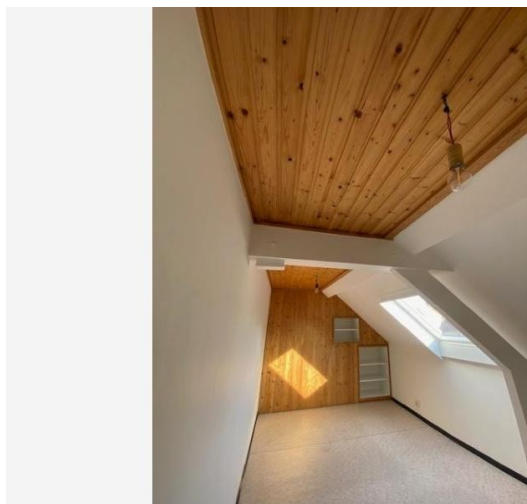
| Fiche 7: Valse plafond..... | 32 |

Tijdens de visuele inspectie werd vastgesteld dat alle aangeduide ruimtes hun plafond bekleed waren. Bij renovatie is een destructief onderzoek nodig. De achterliggende materialen kunnen asbest bevatten.

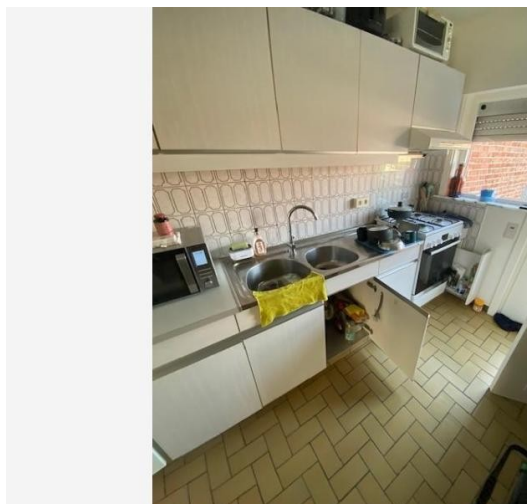
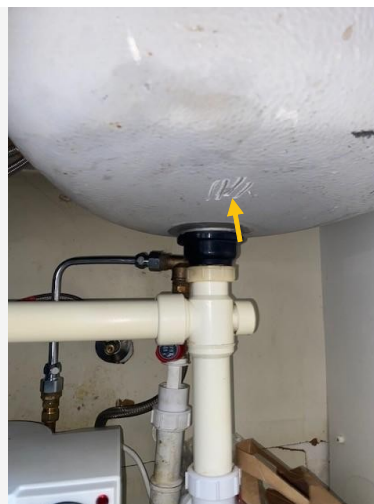
## Fiche 8: Coating lavabo

Geen asbest

| # | Type | Referentie | Resultaat |
|---|---|---|---|
| 8.1 | Puntmonster | 260323B3 | Geen asbest |

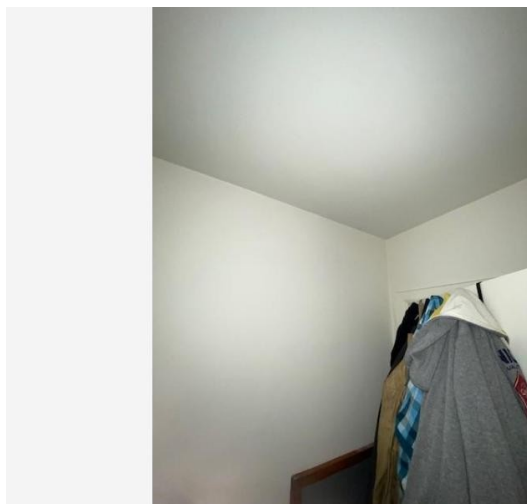
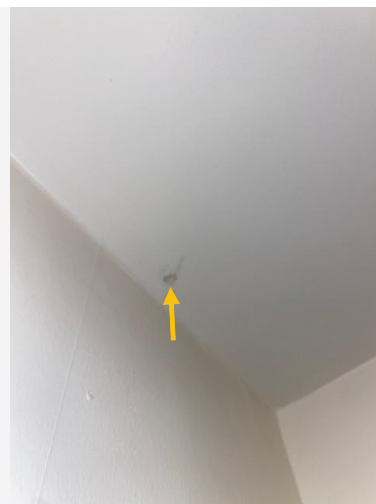
## Fiche 9: Pleisterwerk plafond

Geen asbest

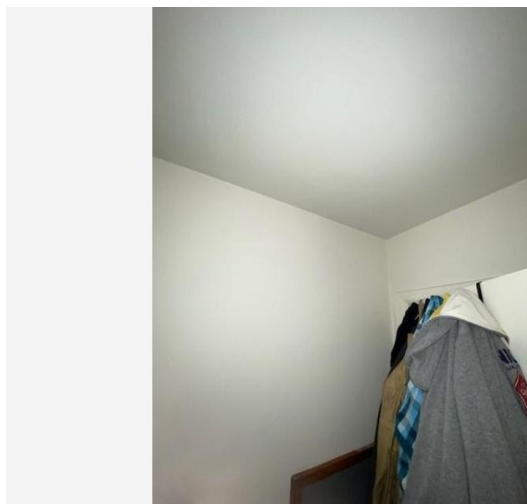
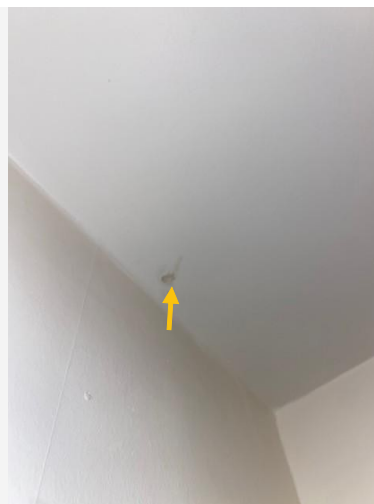
## Fiche 10: Pleisterwerk binnenmuren

Geen asbest

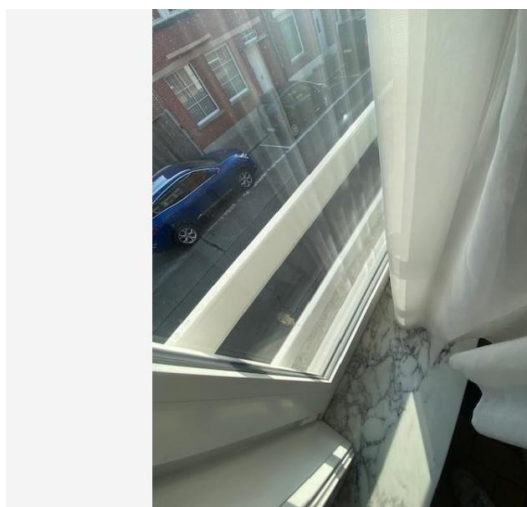
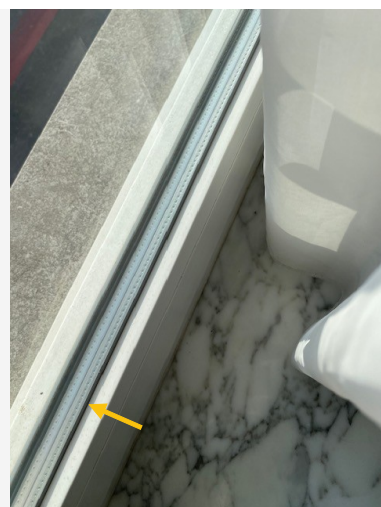
### Fiche 12: Silicone

| Beschrijving | Notitie | Terug te vinden op plannen |
|---|---|---|
| Fiche 12: Silicone | Het afdichtingsmateriaal is silicone en niet asbestverdacht. | Plan 1.5: Appartement 0101 |
