# Asbestinventarisatetest

Jacob van Maerlantstraat 15, 8770 Ingelmunster

Attestnummer : 20260709-000224.000

**Niet-asbestveilig**

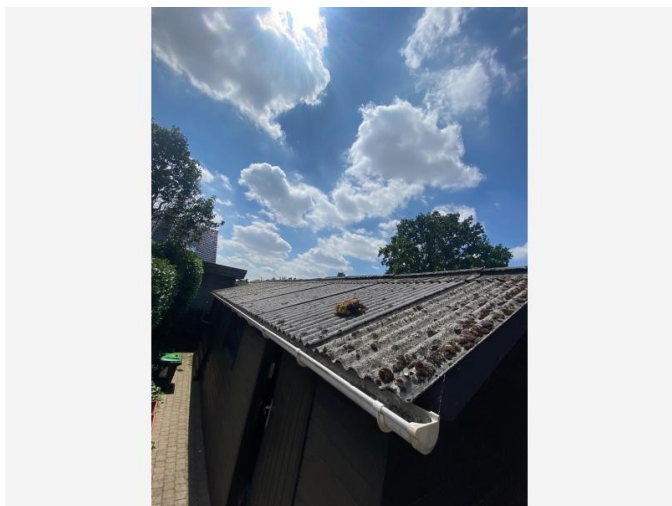
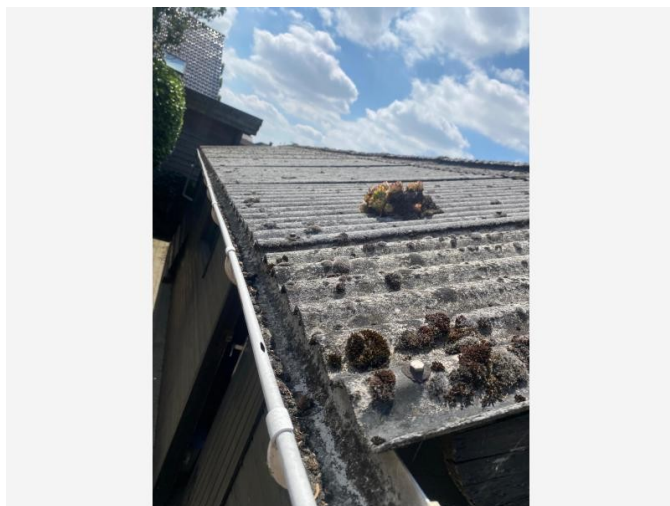
| Beschrijving | Slib-sediment |
| Type resten (contaminatie) | <ul style="list-style-type: none"><li>Stof, deeltjes &lt; 4 mm, flinters, gruis (los, opliggend)</li></ul> |
| Bron van de resten | Mos van golfplaten dak |
| Gebondenheid resten | Niet hecht |

**Dringend verwijderen**

- Scherm in afwachting van verwijdering het asbestafval af van luchtstromingen en verstoring: bijvoorbeeld door het te verpakken, te fixeren, af te dekken, signalisatie - afbakening aan te brengen, ....
- Verwijder het asbestafval.
- Voer bijkomende staalname(s) uit.

- Eenvoudige handelingen: mag via doe-het-zelf of door werknemer(s) met opleidingsattest eenvoudige handelingen  
Het slib kan voorzichtig uitgeschept worden worden, extra te bevochtigen om stof te voorkomen + dragen van de nodige beschermingsmiddelen (mondmasker ffp3, handschoenen, tyvec). Verpakken in plastic folie en afvoeren naar het containerpark. De dakgoot grondig reinigen met water of indien beschadigd ook verwijderen.

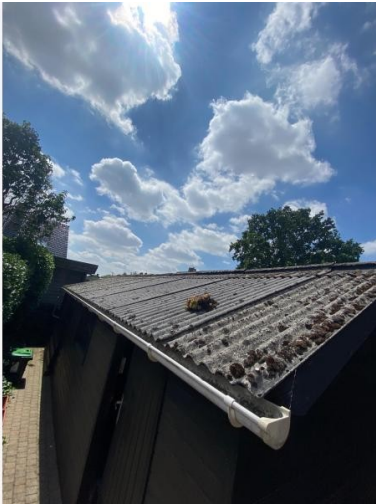
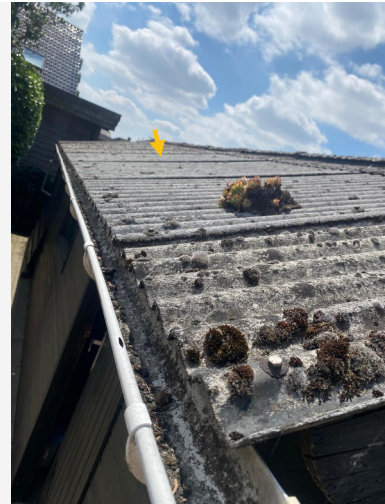
| Eindbeoordeling materiaalrisico | Verhoogd materiaalrisico en/of verhoogde kans op vezelvrijgave |

| Asbestsoort (vezeltype) | Crocidoliet aanwezig |
| Toestand van het materiaal | Matig beschadigd, matig verweerd |

| Beschrijving | Golfplaten |

Verwijderen

- Zorg voor een veilig beheer. Vermijd het beschadigen van het asbestmateriaal. Controleer de toestand jaarlijks op wijzigingen.
- Hemelwater dat afspoelt van asbestcement daken of gevels kan asbestdeeltjes bevatten. Gebruik het enkel voor gesloten circuits (bv. spoelen toiletten). Reinig na het vervangen van het dak of de gevel de dakgoten en regenwaterput of -ton om asbesthoudend sediment of slib te verwijderen
- Voer bijkomende staalname(s) uit.

- Eenvoudige handelingen: mag via doe-het-zelf of door werknemer(s) met opleidingsattest eenvoudige handelingen  
De golfplaten kunnen zelf verwijderd worden. Echter gezien de risico's en de benodigde voorzorgsmaatregelen, wordt het sterk aangeraden om de werkzaamheden te laten uitvoeren door een professional die de opleiding "eenvoudige handelingen" heeft gevolgd. Dit vanwege de moeilijkheid van de werkzaamheden.

- De golfplaten dienen in hun geheel verwijderd te worden, zonder te breken, om vezelverspreiding te voorkomen.
- Bevochtig en fixeer de golfplaten grondig voordat je ze verwijderd.
- Gebruikt traagdraaiend gereedschap om schade of breuk aan de golfplaten te voorkomen.
- Indien nodig, gebruik een hoogtewerker om veilig te werken op hoogte.

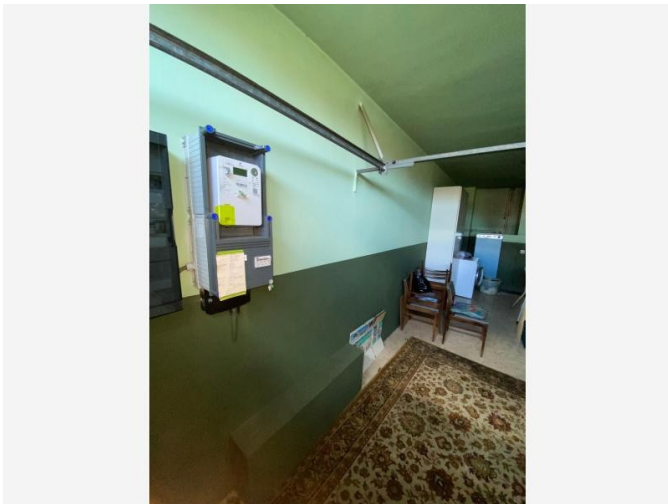
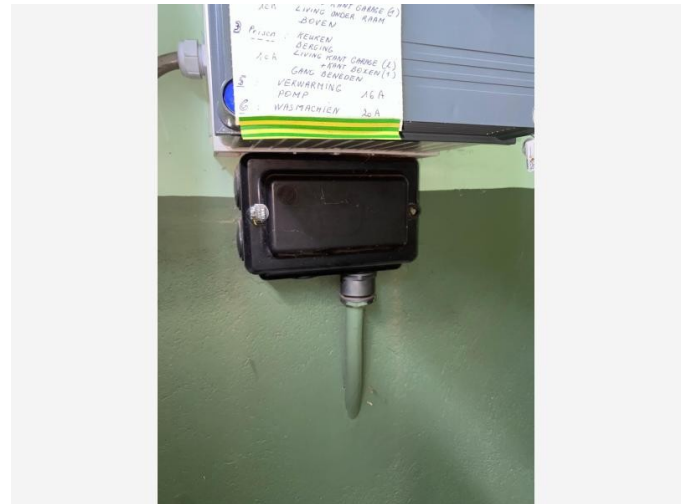
| Eindbeoordeling materiaalrisico | Verhoogd materiaalrisico en/of verhoogde kans op vezelvrijgave |

| Asbestsoort (vezeltype) | Crocidoliet aanwezig |
| Toestand van het materiaal | Licht beschadigd, licht verweerd. Intacte calciumsilicaatplaat of materiaal met categorie 3-gebondenheid |

| Beschrijving | Bakeliet |

Verwijderen

- Zorg voor een veilig beheer. Vermijd het beschadigen van het asbestmateriaal. Controleer de toestand jaarlijks op wijzigingen.
- Voer bijkomende staalname(s) uit.

- Eenvoudige handelingen: mag via doe-het-zelf of door werknemer(s) met opleidingsattest eenvoudige handelingen  
De bakeliet kan zelf verwijderd worden. Echter gezien de risico's en de benodigde voorzorgsmaatregelen, wordt het sterk aangeraden om de werkzaamheden te laten uitvoeren door een professional die de opleiding "eenvoudige handelingen" heeft gevolgd. Dit vanwege de moeilijkheid van de werkzaamheden.

- De bakeliet dient in hun geheel verwijderd te worden, zonder te breken, om vezelverspreiding te voorkomen.

- Bevochtig en fixeer de bakeliet grondig voordat je ze verwijdert.
- Gebruikt traagdraaiend gereedschap om schade of breuk aan de bakeliet te voorkomen.
- Indien nodig, gebruik een hoogtewerker om veilig te werken op hoogte.

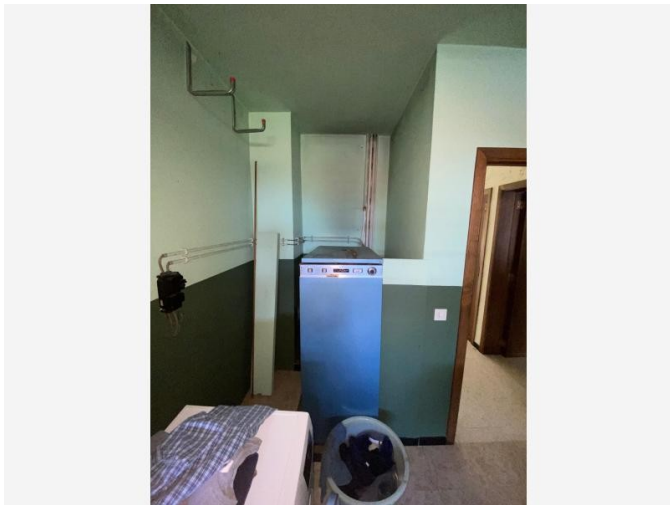
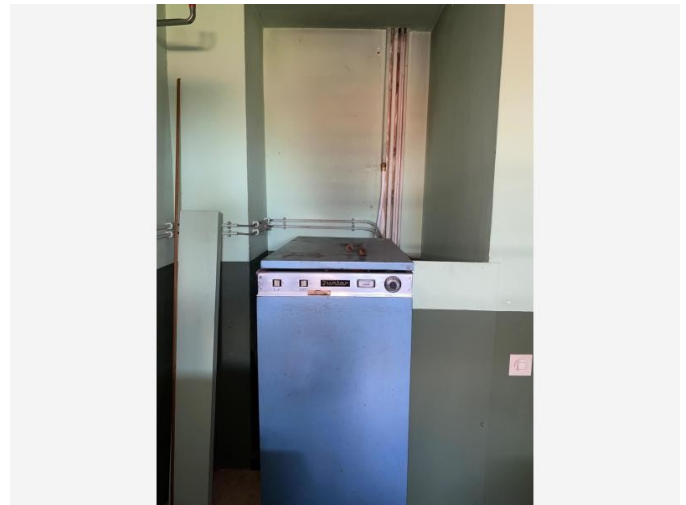
### Fiche 16: Stookketel

| Beschrijving | Notitie | Terug te vinden op plannen |
|---|---|---|
| Fiche 16: Stookketel | Tijdens de visuele inspectie (niet-destructief onderzoek) was de stookketel niet verdacht | Plan 1.2: Woning, verd. +0 |
