Asbestinventarisatetest

Jan Breydelstraat 42, 8770 Ingelmunster

Niet-asbestveilig

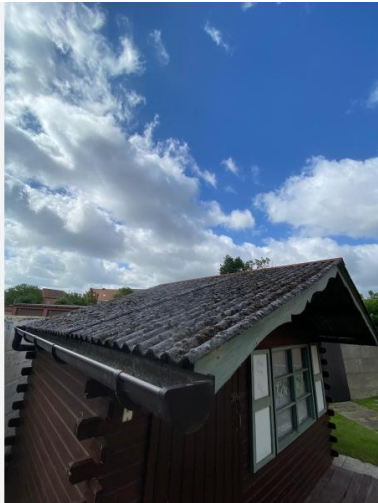
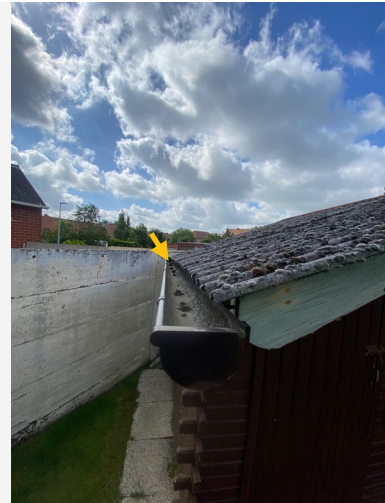
Het asbestmateriaal valt onder de mijlpaal van 2040.

Dringend verwijderen

| Beschrijving | Slib-sediment |
| Bron van de resten | Mos van golfplaten dak |
| Gebondenheid resten | Niet hecht |

- Verwijder het asbestafval.
- Voer bijkomende staalname(s) uit.

- Eenvoudige handelingen: mag via doe-het-zelf of door werknemer(s) met opleidingsattest eenvoudige handelingen
Het slib kan voorzichtig uitgescheept worden worden, extra te bevochtigen om stof te voorkomen + dragen van de nodige beschermingsmiddelen (mondmasker ffp3, handschoenen, tyvec). Verpakken in plastic folie en afvoeren naar het containerpark. De dakgoot grondig reinigen met water of indien beschadigd ook verwijderen.

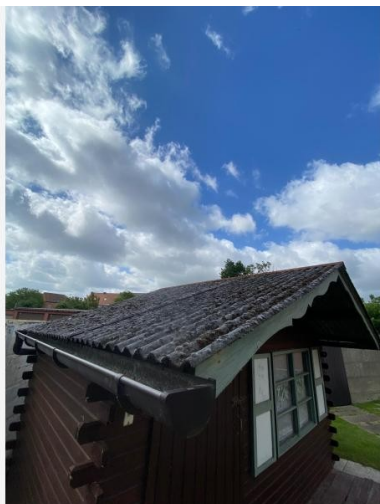
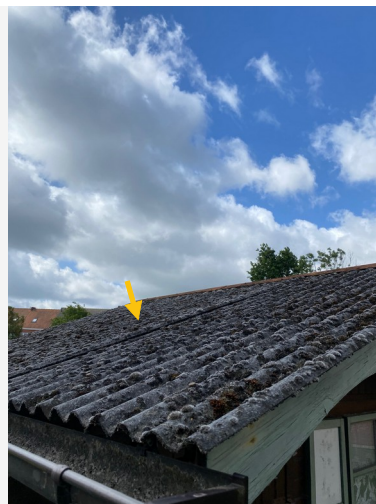
Het asbestmateriaal valt onder de mijlpaal van 2034.

Verwijderen

| Eindbeoordeling materiaalrisico | Verhoogd materiaalrisico en/of verhoogde kans op vezelvrijgave |

| Asbestsoort (vezeltype) | Crocidoliet aanwezig |
| Toestand van het materiaal | Matig beschadigd, matig verweerd |

| Beschrijving | Golfplaten |

- Zorg voor een veilig beheer. Vermijd het beschadigen van het asbestmateriaal. Controleer de toestand jaarlijks op wijzigingen.
- Hemelwater dat afspoelt van asbestcement daken of gevels kan asbestdeeltjes bevatten. Gebruik het enkel voor gesloten circuits (bv. spoelen toiletten). Reinig na het vervangen van het dak of de gevel de dakgoten en regenwaterput of -ton om asbesthoudend sediment of slib te verwijderen
- Voer bijkomende staalname(s) uit.

- Eenvoudige handelingen: mag via doe-het-zelf of door werknemer(s) met opleidingsattest eenvoudige handelingen
De golfplaten kunnen zelf verwijderd worden. Echter gezien de risico's en de benodigde voorzorgsmaatregelen, wordt het sterk aangeraden om de werkzaamheden te laten uitvoeren door een professional die de opleiding "eenvoudige handelingen" heeft gevolgd. Dit vanwege de moeilijkheid van de werkzaamheden.

- De golfplaten dienen in hun geheel verwijderd te worden, zonder te breken, om vezelverspreiding te voorkomen.
- Bevochtig en fixeer de golfplaten grondig voordat je ze verwijdert.
- Gebruikt traagdraaiend gereedschap om schade of breuk aan de golfplaten te voorkomen.
- Indien nodig, gebruik een hoogwerker om veilig te werken op hoogte.

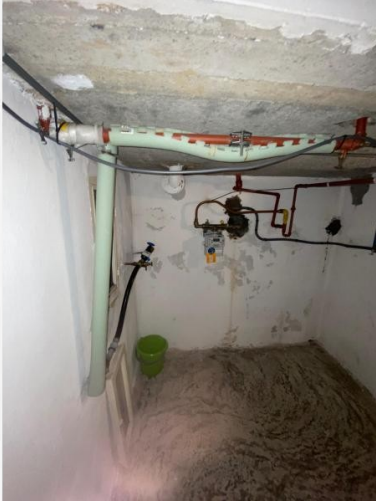
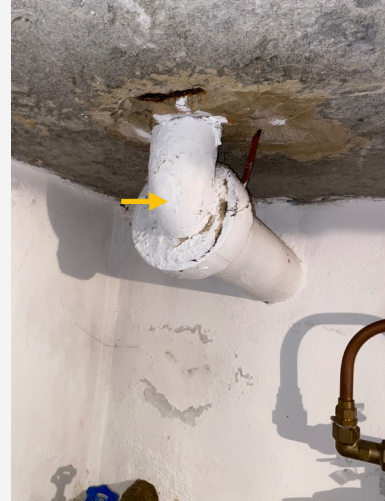
Het asbestmateriaal valt onder de mijlpaal van 2040.

Verwijderen

| Eindbeoordeling materiaalrisico | Verhoogd materiaalrisico en/of verhoogde kans op vezelvrijgave |

| Asbestsoort (vezeltype) | Crocidoliet aanwezig |
| Toestand van het materiaal | Licht beschadigd, licht verweerd. Intacte calciumsilicaatplaat of materiaal met categorie 3-gebondenheid |

| Beschrijving | Buis |

- Zorg voor een veilig beheer. Vermijd het beschadigen van het asbestmateriaal. Controleer de toestand jaarlijks op wijzigingen.
- Voer bijkomende staalname(s) uit.

- Eenvoudige handelingen: mag via doe-het-zelf of door werknemer(s) met opleidingsattest eenvoudige handelingen
De buis kan zelf verwijderd worden. Echter gezien de risico's en de benodigde voorzorgsmaatregelen, wordt het sterk aangeraden om de werkzaamheden te laten uitvoeren door een professional die de opleiding "eenvoudige handelingen" heeft gevolgd. Dit vanwege de moeilijkheid van de werkzaamheden.

- De buis dient in zijn geheel verwijderd te worden, zonder te breken, om vezelverspreiding te voorkomen.

- Bevochtig en fixeer de buis grondig voordat je ze verwijdert.
- Gebruikt traagdraaiend gereedschap om schade of breuk aan de buis te voorkomen.
- Indien nodig, gebruik een hoogwerker om veilig te werken op hoogte.

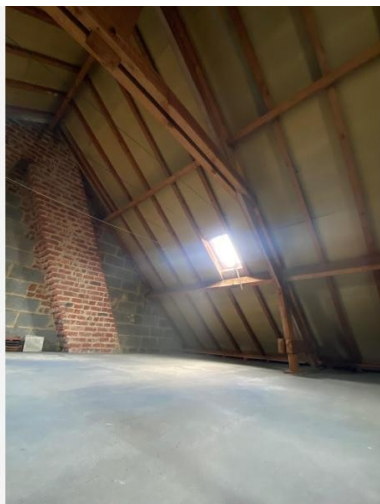
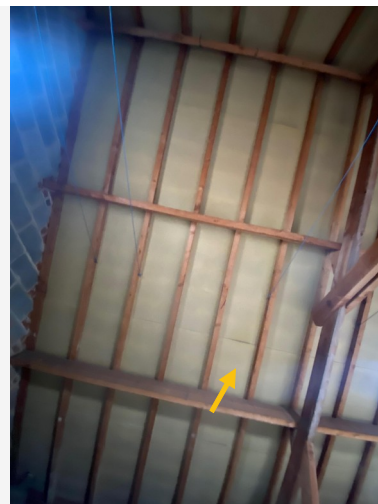
Het asbestmateriaal valt onder de mijlpaal van 2040.

Maatregelen nemen

- Zorg voor een veilig beheer. Vermijd het beschadigen van het asbestmateriaal. Controleer de toestand jaarlijks op wijzigingen.
- Voer bijkomende staalname(s) uit.

- Eenvoudige handelingen: mag via doe-het-zelf of door werknemer(s) met opleidingsattest eenvoudige handelingen
De onderdakplaten kunnen zelf verwijderd worden. Echter gezien de risico's en de benodigde voorzorgsmaatregelen, wordt het sterk aangeraden om de werkzaamheden te laten uitvoeren door een professional die de opleiding "eenvoudige handelingen" heeft gevolgd. Dit vanwege de moeilijkheid van de werkzaamheden.

- De onderdakplaten dienen in hun geheel verwijderd te worden, zonder te breken, om vezelverspreiding te voorkomen.

- Bevochtig en fixeer de onderdakplaten grondig voordat je ze verwijdert.
- Gebruikt traagdraaiend gereedschap om schade of breuk aan de onderdakplaten te voorkomen.
- Indien nodig, gebruik een hoogwerker om veilig te werken op hoogte.

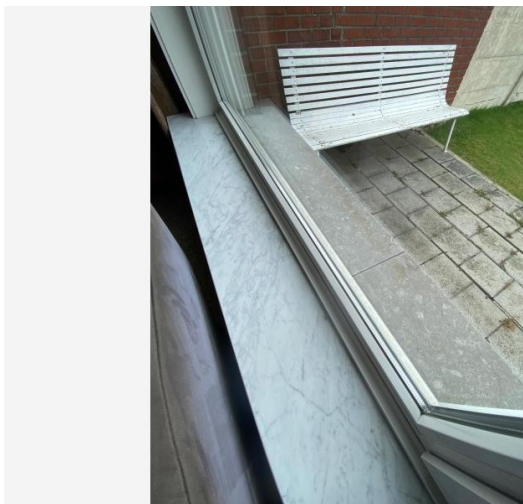
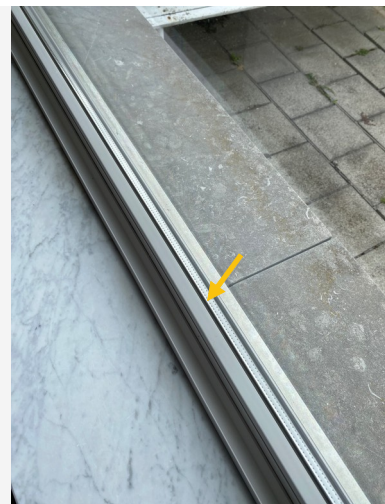
| Beschrijving | Notitie | Terug te vinden op plannen |
|---|--|---|
| Fiche 16: Silicone | Het afdichtingsmateriaal is silicone (buiten aangeduide mastiek) en niet asbestverdacht aan alle ramen en deuren | - |
