# Asbestinventarisatetest

Thienpontlaan 11, 8760 Meulebeke

Attestnummer : 20241212-000109.000

**Niet-asbestveilig**

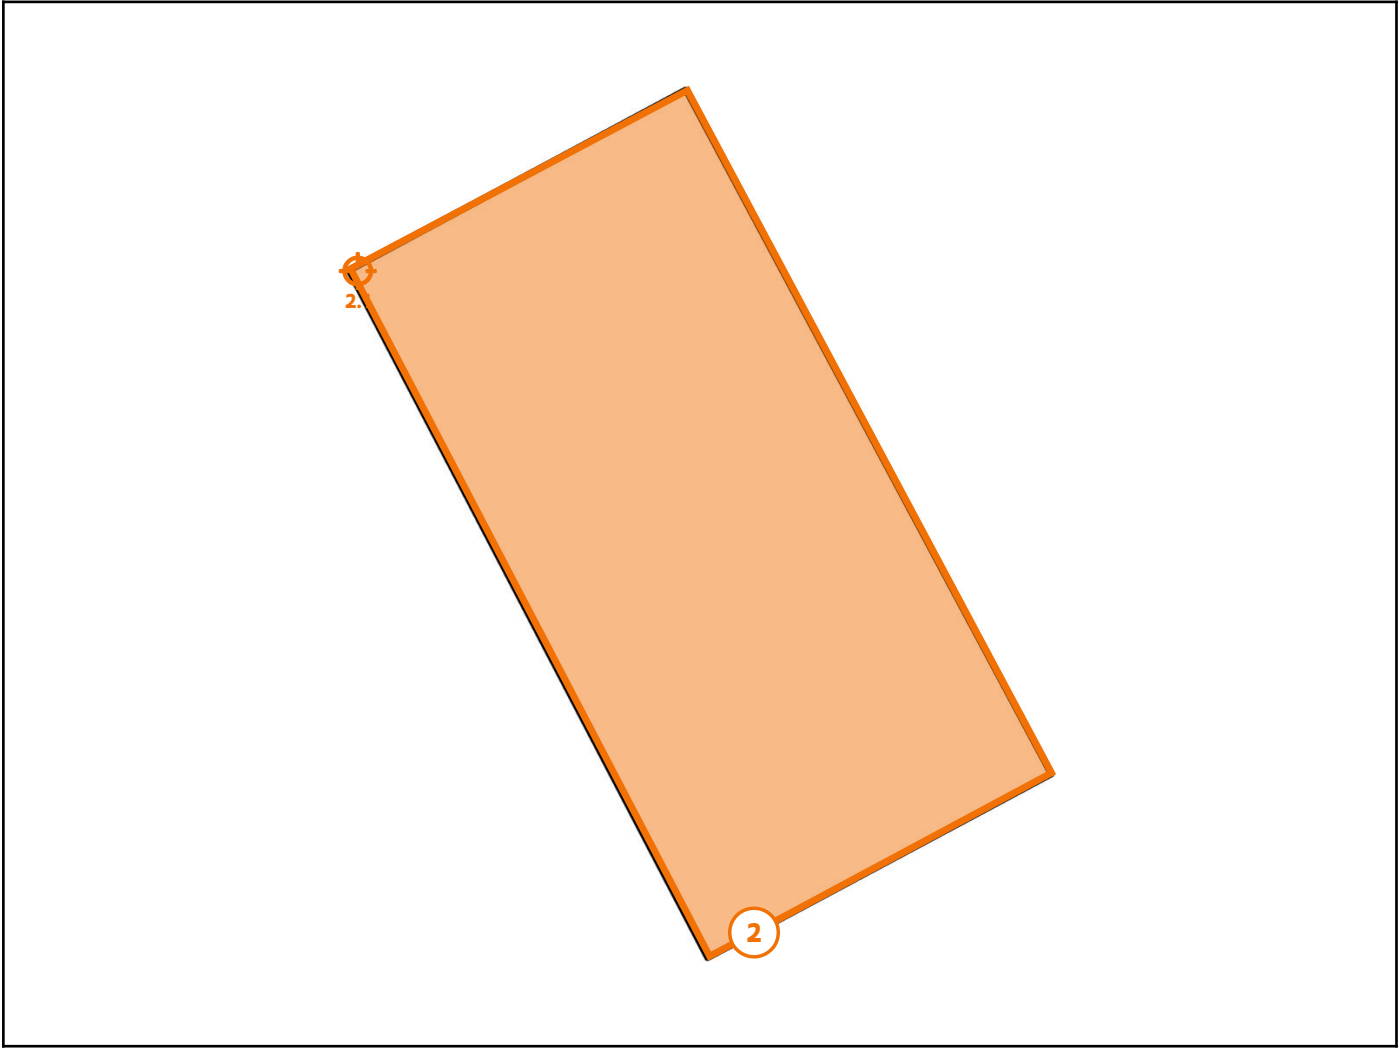
# Plan 2.1: Bijgebouw plan

| Beschrijving | Type | Actie |
|---|---|---|
| 2. GOLFPLATEN | Asbestmateriaal | Verwijderen |
| 2.1 Code: M3 | Puntmonster | - |

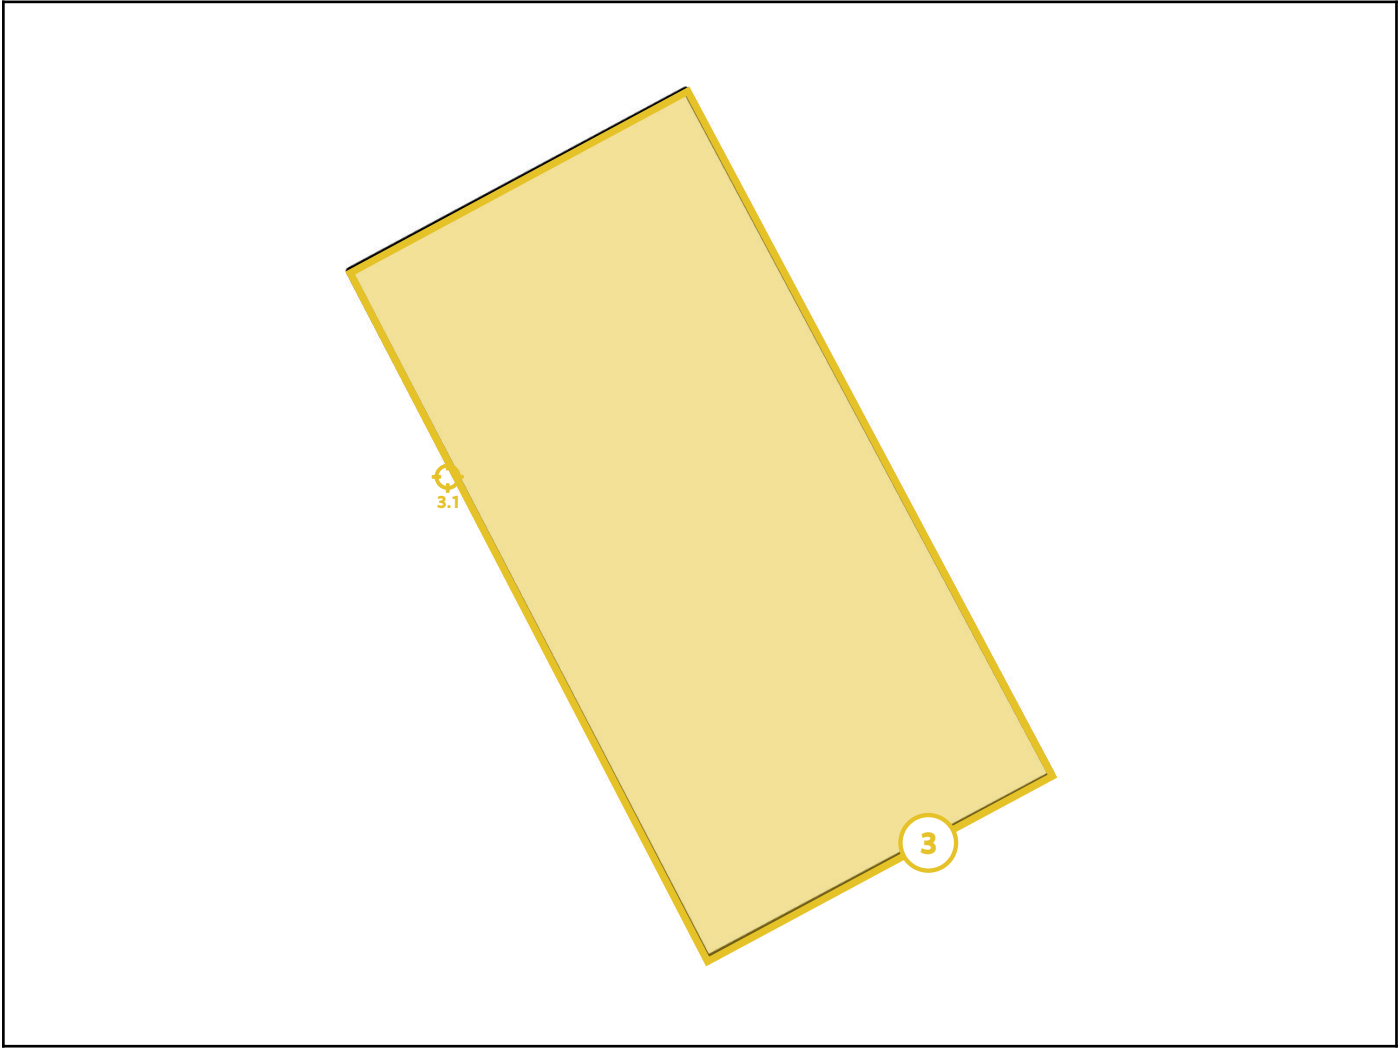
## Plan 2.3: Bijgebouw plan

| Beschrijving | Type | Actie |
|---|---|---|
| 3. ONDERDAK GARAGE (GEDEELTELIJK ZICHTBAAR) | Asbestmateriaal | Zorgvuldig beheren |
| 3.1 Code: M4 | Puntmonster | - |

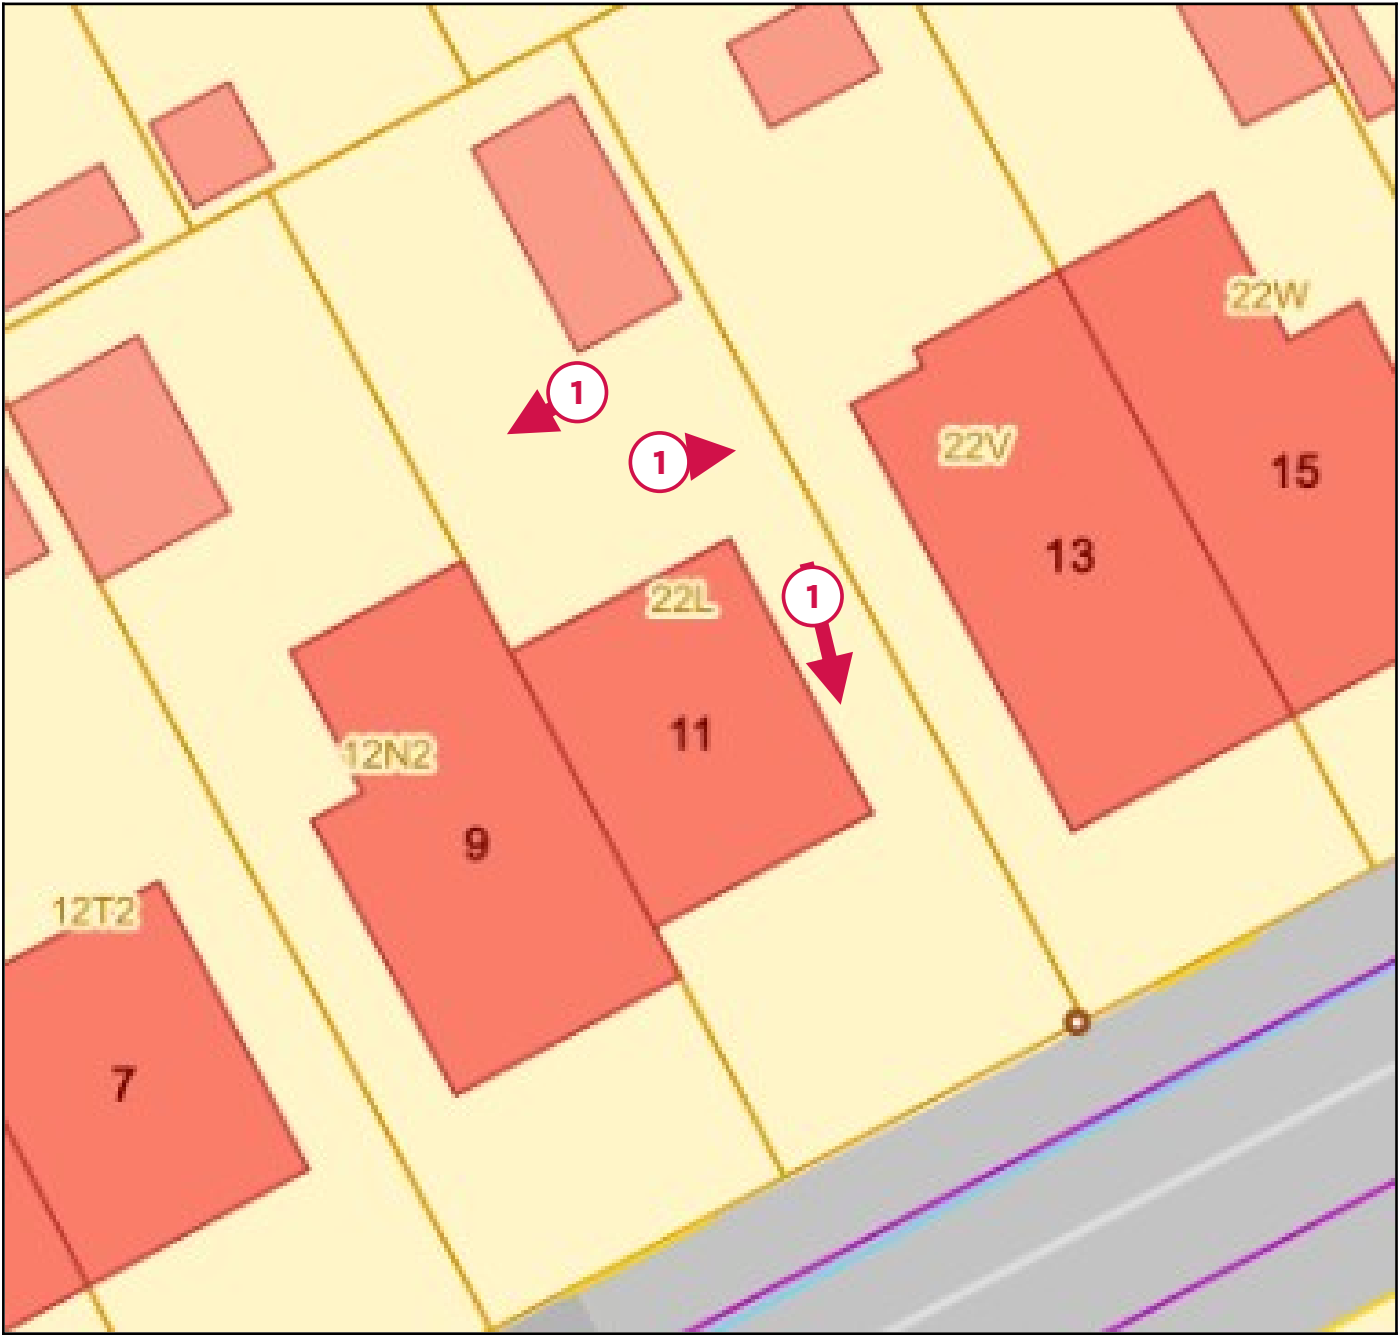
### Plan 3.1: Vaststellingen buiten de constructies

| Beschrijving | Type | Actie |
|---|---|---|
| 1. ASBESTVERDACHT AFVAL | Asbestmateriaal | Dringend verwijderen |

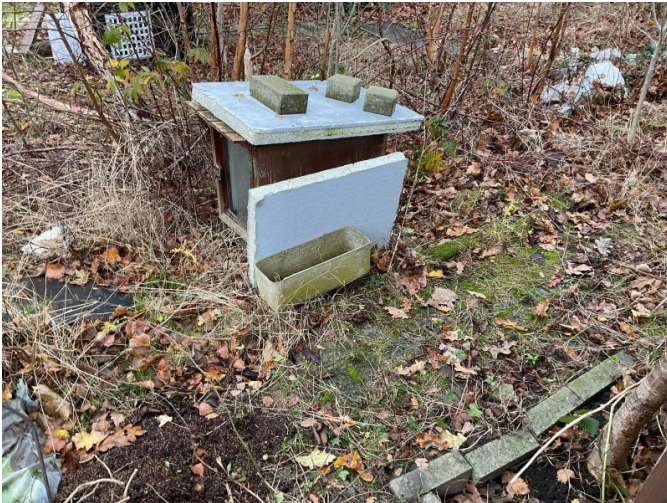
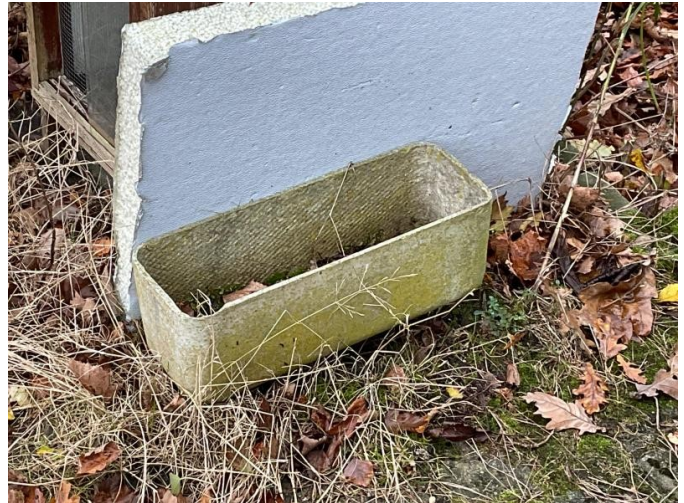
| Beschrijving | ASBESTVERDACHT AFVAL |
| Type afvalstof | Betreft stock-voorraad of gedemonteerde asbestmaterialen |
| Asbestmaterialen | <ul style="list-style-type: none"><li>• Bak, reservoir, kuip, bloembak</li><li>• Dak- en gevelbekleding - Golfplaat</li></ul> |
| Bindmiddel van asbestmateriaal | Cement |
| Gebondenheid op basis van bindmiddel | Hecht |
| Hoeveelheid (gewicht - aantal) | <ul style="list-style-type: none"><li>• 10,00 kg - 1 stuk</li></ul> |

**Dringend verwijderen**

- Verwijder het asbestafval.

- Eenvoudige handelingen: mag via doe-het-zelf of door werknemer(s) met opleidingsattest eenvoudige handelingen  
Betreft een hechtgebonden toepassing. De toepassing zorgvuldig verwijderen, zonder wijzigingen aan te brengen in de huidige toestand van het materiaal. De toepassing niet breken en/of beschadigen. Verwijder de toepassing a.d.h.v. eenvoudige handelingen en voorzie de nodige PBM's. De minimum eisen waaraan deze PBM's moeten voldoen zijn: mondkapje ffp3; tyvec/wergwerpoverall cat III type 5/6 en handschoenen. Opleid personeel wordt aanbevolen. Hechtgebonden toepassingen, die een wijziging van hun huidige toestand ondergaan door de saneringshandelingen, dienen door een erkend asbestverwijderaar verwijderd te worden.

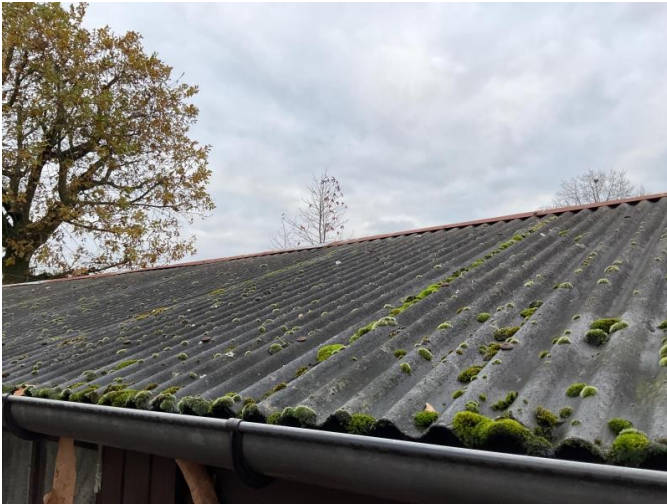
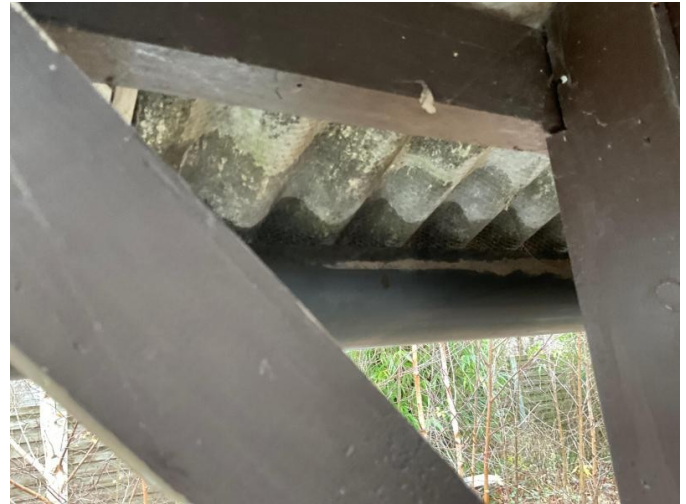
| Eindbeoordeling materiaalrisico | Verhoogd materiaalrisico en/of verhoogde kans op vezelvrijgave |

| Toestand van het materiaal | Matig beschadigd, matig verweerd |

| # | Type | Referentie | Resultaat |
|---|---|---|---|
| 2.1 | Puntmonster | M3 | Chrysotiel |

| Beschrijving | GOLFPLATEN |
| Asbestmateriaal | Dak- en gevelbekleding - Golfplaat |

Verwijderen

- Verwijder dit asbestmateriaal zo snel mogelijk. Volg de toestand goed op.

- Eenvoudige handelingen: mag via doe-het-zelf of door werknemer(s) met opleidingsattest eenvoudige handelingen  
Betreft een hechtgebonden toepassing. De toepassing zorgvuldig verwijderen, zonder wijzigingen aan te brengen in de huidige toestand van het materiaal. De toepassing niet breken en/of beschadigen. Verwijder de toepassing a.d.h.v. eenvoudige handelingen en voorzie de nodige PBM's. De minimum eisen waaraan deze PBM's moeten voldoen zijn: mondkap FFP3; tyvec/wergerpoverall cat III type 5/6 en handschoenen.

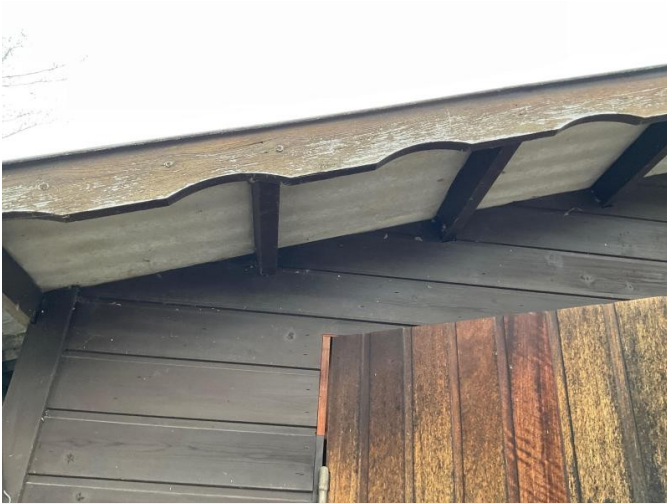
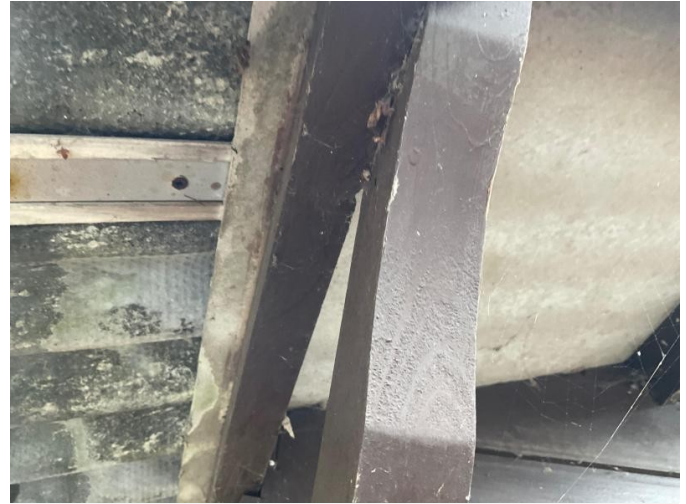
## Fiche 3: ONDERDAK GARAGE (GEDEELTELIJK ZICHTBAAR)

| Eindbeoordeling materiaalarisico | Laag materiaalarisico en/of verlaagde kans op vezelvrijgave |

| Toestand van het materiaal | Licht beschadigd, licht verweerd. Intact calciumsilicaatmateriaal of categorie III 'gebondenheid' |

| # | Type | Referentie | Resultaat |
|---|---|---|---|
| 3.1 | Puntmonster | M4 | Chrysotiel |

| Asbestmateriaal | Plaat, paneel, tablet - Type Menuiserite |
| Opmerking | Het onderdak is deels inspecteerbaar aan de binnen en buitenzijde.<br>De hoeveelheid is louter indicatief. |

Zorgvuldig beheren

- Zorg voor een veilig beheer en verwijder dit asbestmateriaal wanneer het bij werken eenvoudig bereikbaar wordt. Controleer de toestand jaarlijks op wijzigingen.

- Eenvoudige handelingen: mag via doe-het-zelf of door werknemer(s) met opleidingsattest eenvoudige handelingen  
Betreft een hechtgebonden toepassing. De toepassing zorgvuldig verwijderen, zonder wijzigingen aan te brengen in de huidige toestand van het materiaal. De toepassing niet breken en/of beschadigen. Verwijder de toepassing a.d.h.v. eenvoudige handelingen en voorzie de nodige PBM's. De minimum eisen waaraan deze PBM's moeten voldoen zijn: mondmasker FFP3; tyvec/wergwerpoverall cat III type 5/6 en handschoenen.

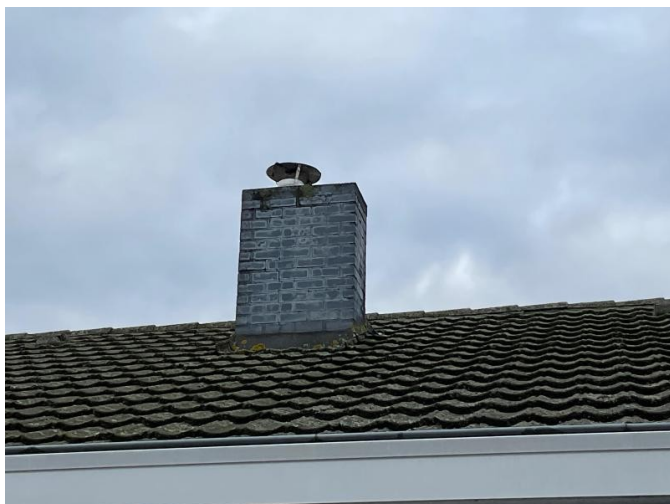
**Reden:** Het te onderzoeken materiaal situeert zich hoger dan 3,50 m te rekenen vanaf een veilige ondergrond

**Uitleg van de asbestdeskundige:** Geen volledige risicoanalyse mogelijk.

De schouw is hoger dan 3,5m vanaf een veilige ondergrond, hierdoor kan de binnenzijde en de bovenzijde van de schouw niet worden onderzocht, bij renovatie en/of sloop onderzoek verrichten naar de aanwezigheid van asbesthoudende toepassingen in de schouw.

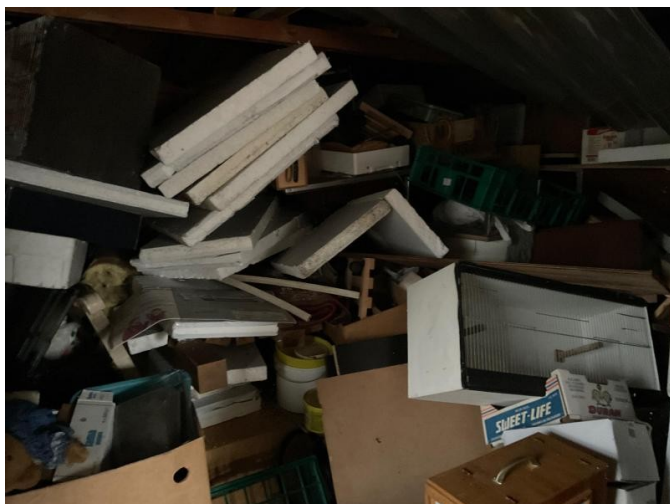
**Reden:** Er is geen volledige risicobeoordeling mogelijk

**Uitleg van de asbestdeskundige:** Grote hoeveelheid materiaal in opslag. Geen volledige risicoanalyse mogelijk.

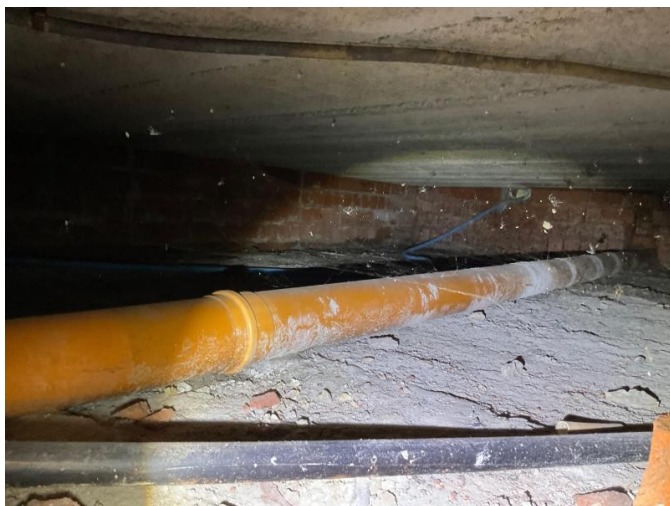
**Reden:** Er is geen volledige risicobeoordeling mogelijk

**Uitleg van de asbestdeskundige:** Geen volledige risicoanalyse mogelijk.

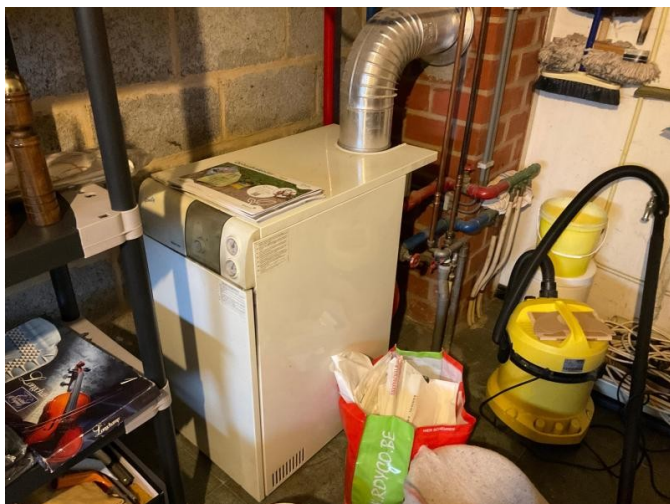
Deze toepassing is omwille van het bouwjaar asbestverdacht, bij renovatie en/of sloop of onderhoud onderzoek verrichten naar de aanwezigheid van asbesthoudende pakkingen tussen de verwarmingselementen en/of asbestverdachte koorden.

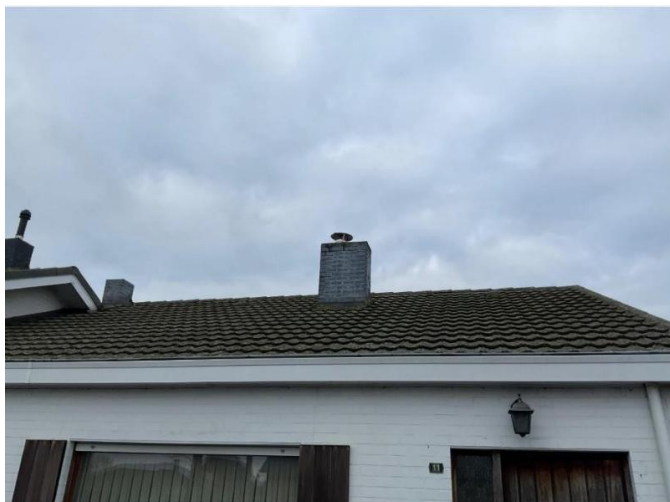
Het hellend dak is afgewerkt uit metalen profielplaten, geen risicoanalyse mogelijk van de onderliggende lagen. Bij renovatie en/of sloop onderzoek verrichten naar verdachte toepassingen in de volledige dakopbouw. De kans bestaat dat dit een overzetdak is en er nog een oud dak onder de afwerkingslaag bevindt.
