## HEIZEL METROSTATION

Brussel • België

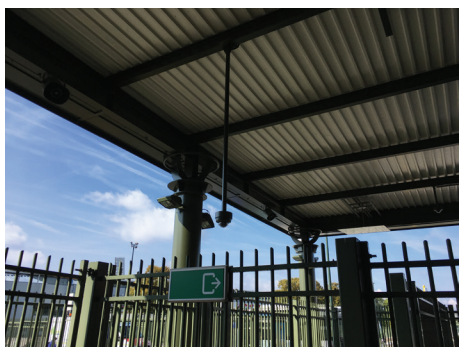
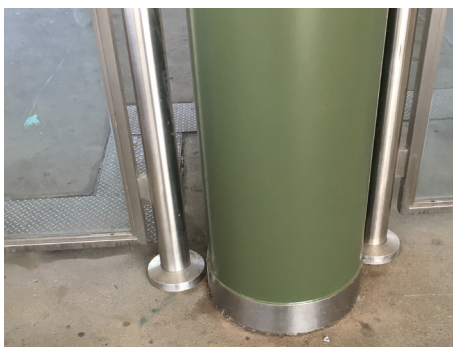
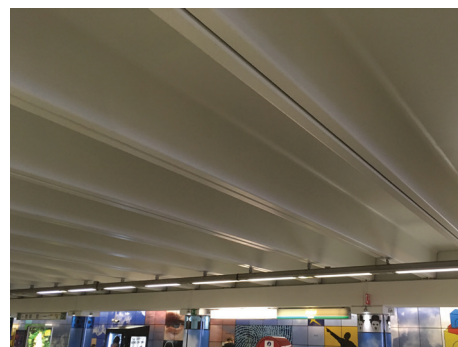
Renovatie van 64 Brusselse metrostations die nachtwerk vereisen. Beton en staalconstructies. Zeer stoffige en vette ondergronden te wijten aan de luchtverplaatsing bij het passeren van de metrovoertuigen. Muren bedekt met tags en graffiti. De hoge luchtvochtigheid in de ondergrondse stations veroorzaakt roestvorming op de staalconstructies.

- Een voorstudie en hoogwaardige testen van het R&D-labo stond de firma Belcolor toe schilderwerkzaamheden uit te voeren, onder de beste omstandigheden, dankzij het Libert-verfsysteem:
- Op niet-geschilderd beton: **Aquafix/Hydroprim/Acrylon** (2 lagen).
- Op reeds geschilderd beton: **Hydroprim/Acrylon** (2 lagen).
- Op staal: **Polyfix/Cryltane DTS 20** in RAL afgewerkt.
