## Keuringsverslag van een elektrische laagspanning- en zeer lage spanningsinstallatie

### NIET CONFORM

Straatnaam Astridlaan  
Huisnummer 64  
Busnummer  
Postcode 8792  
Gemeente Desselgem  
Land België

Controlebezoek van een oude huishoudelijke elektrische installatie van een wooneenheid bij verkoop op vraag van de verkoper volgens (KB 08/09/2019) - AREI Boek 1- 8.4.2. en 8.2.1. en 4.2.4.3.

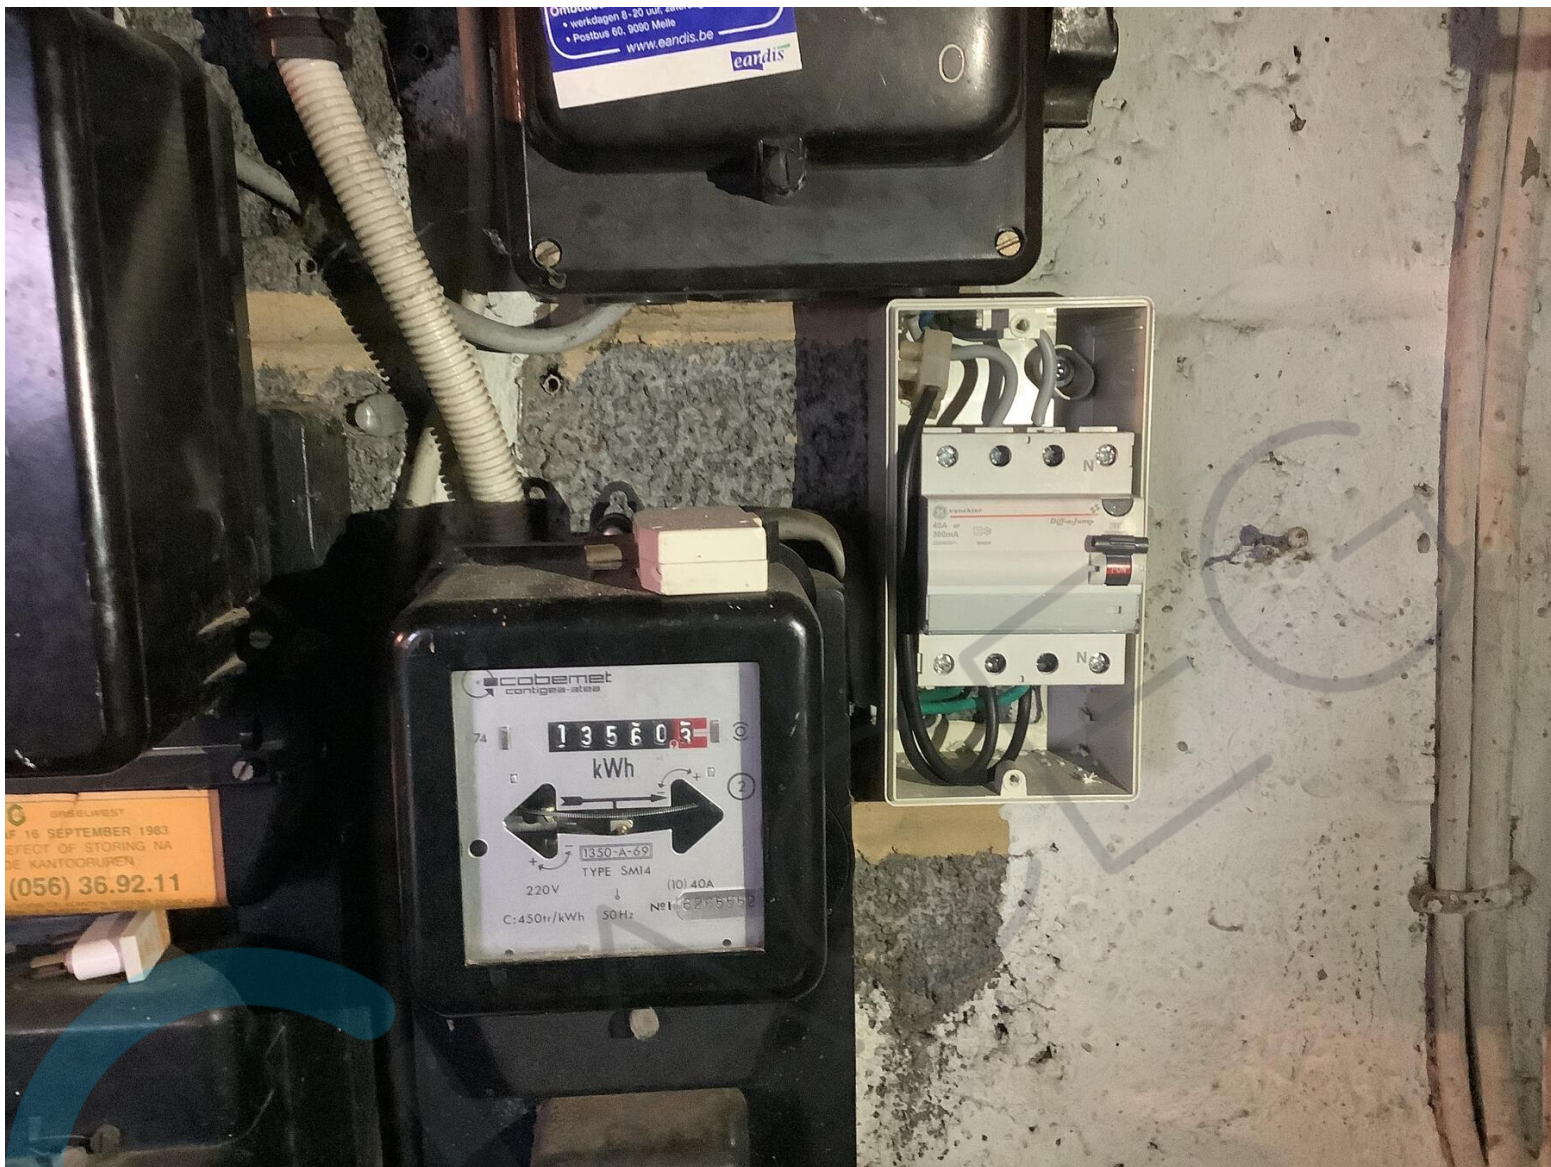
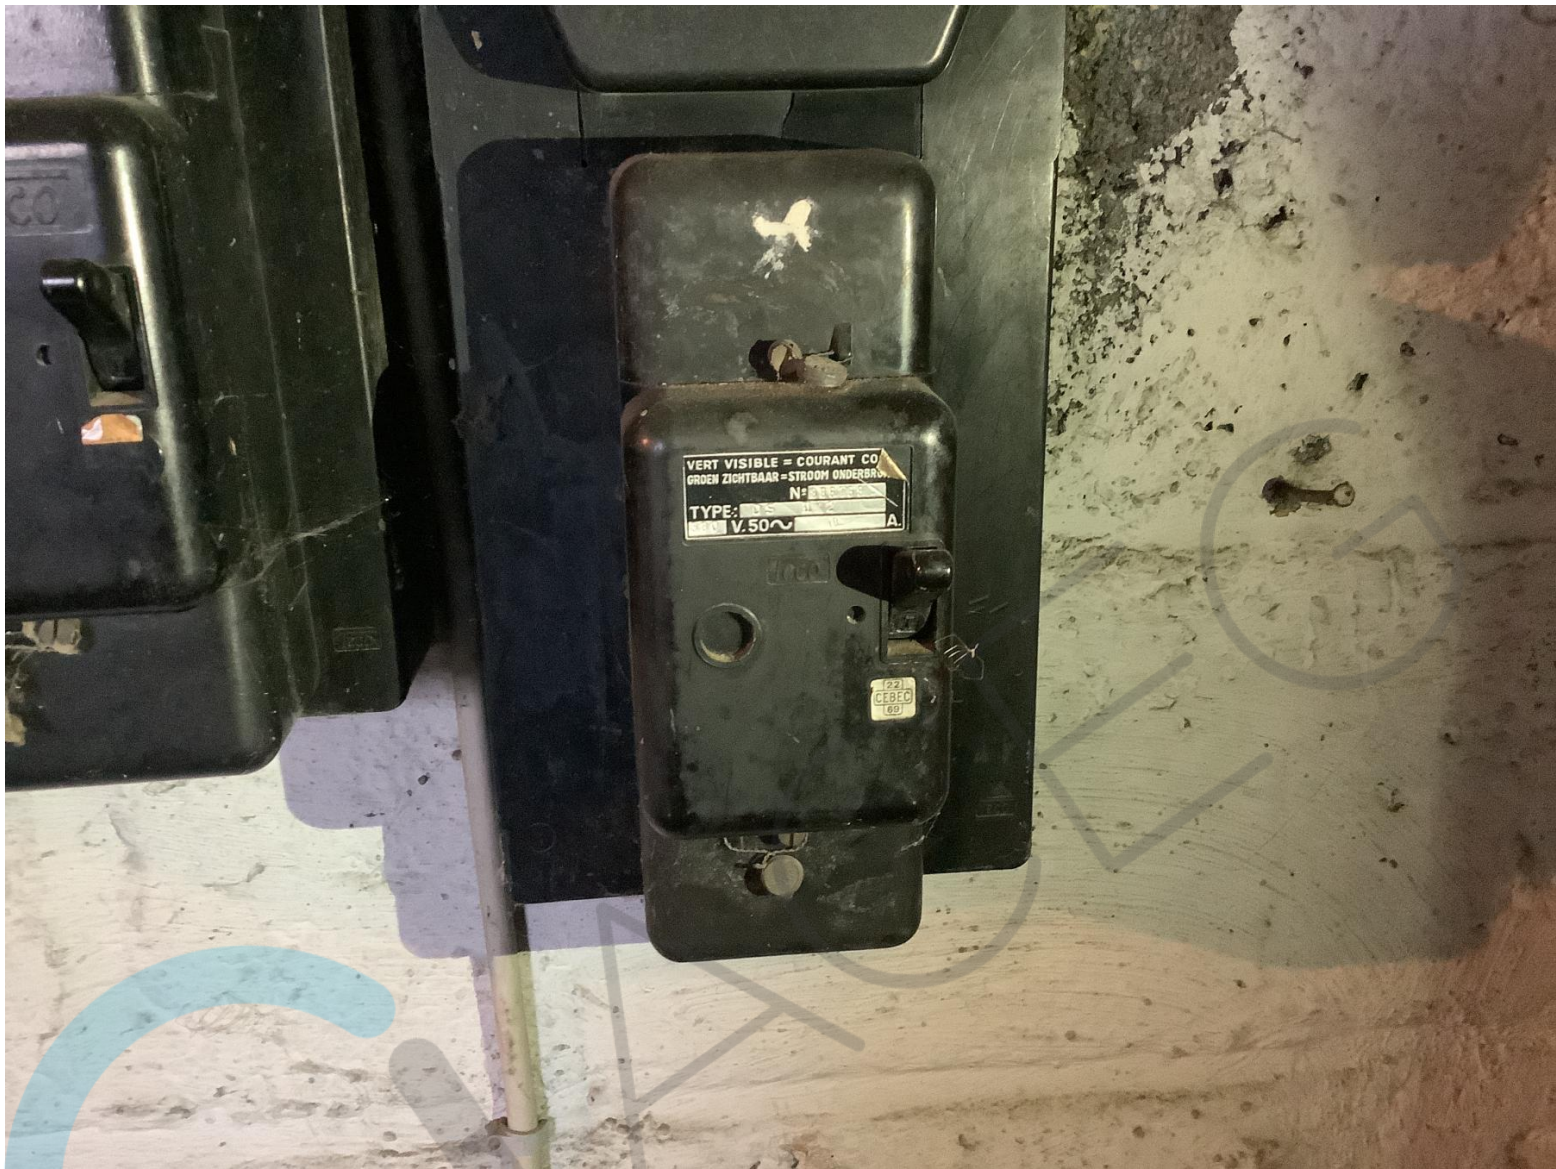
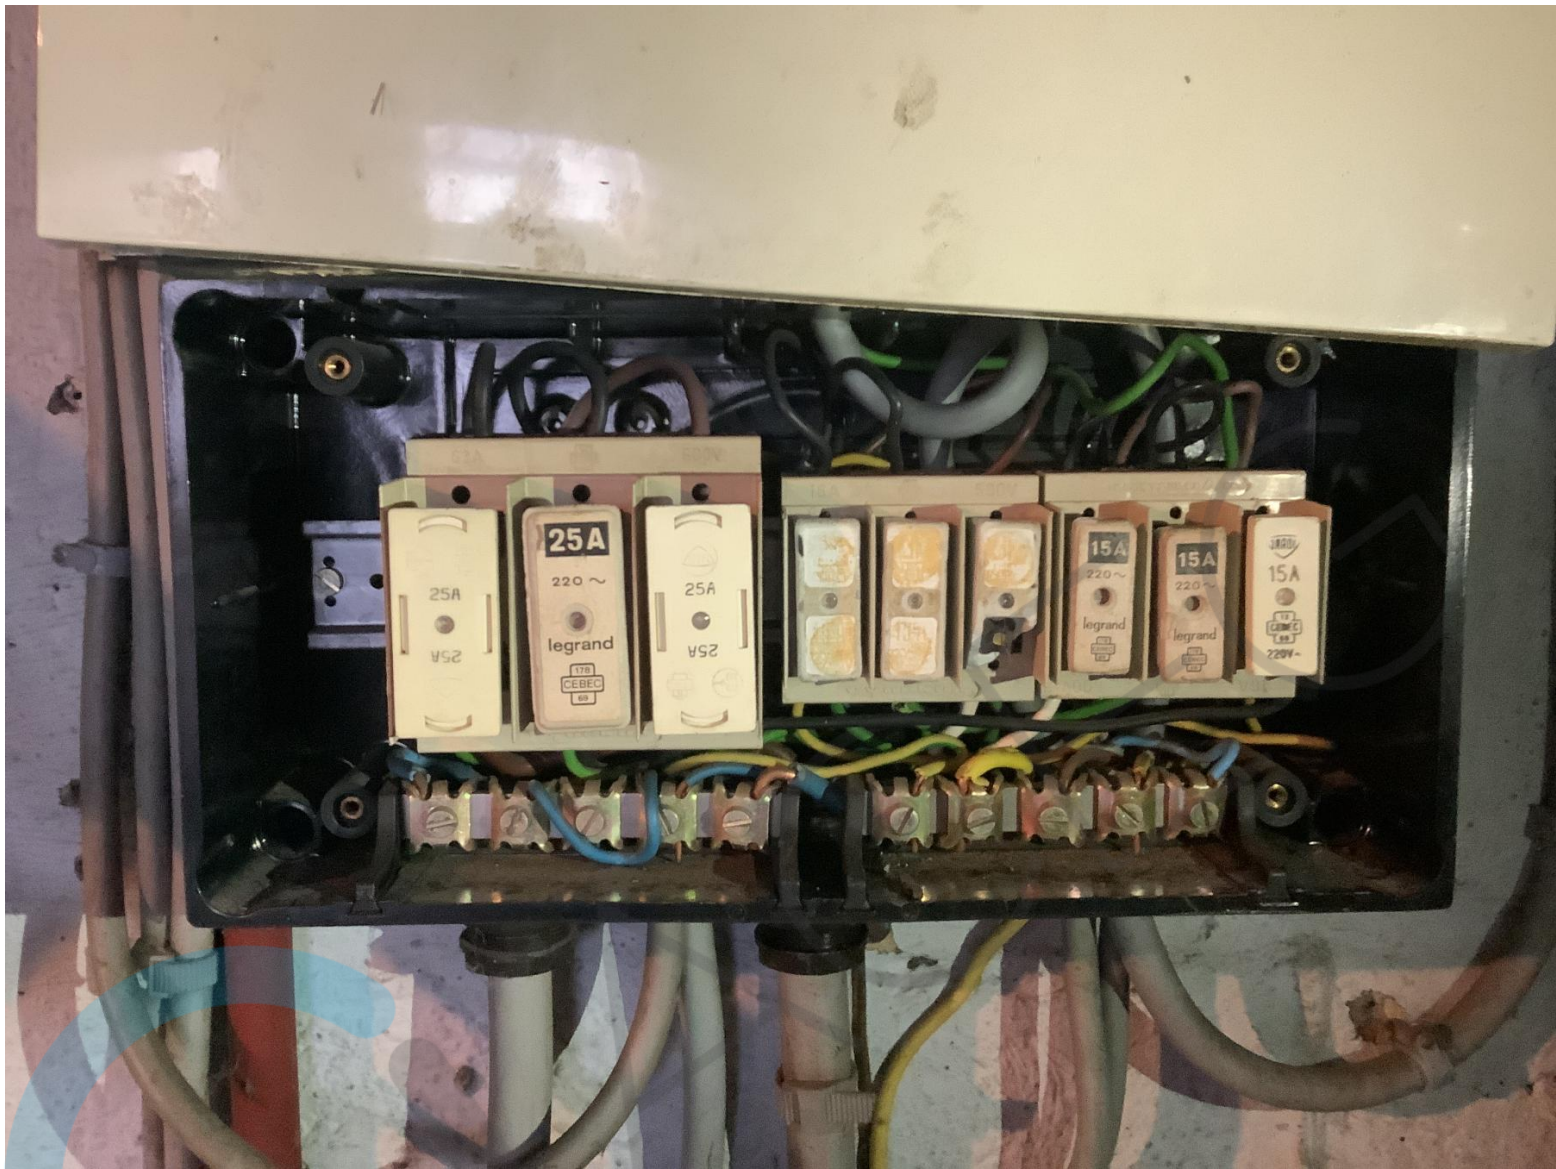
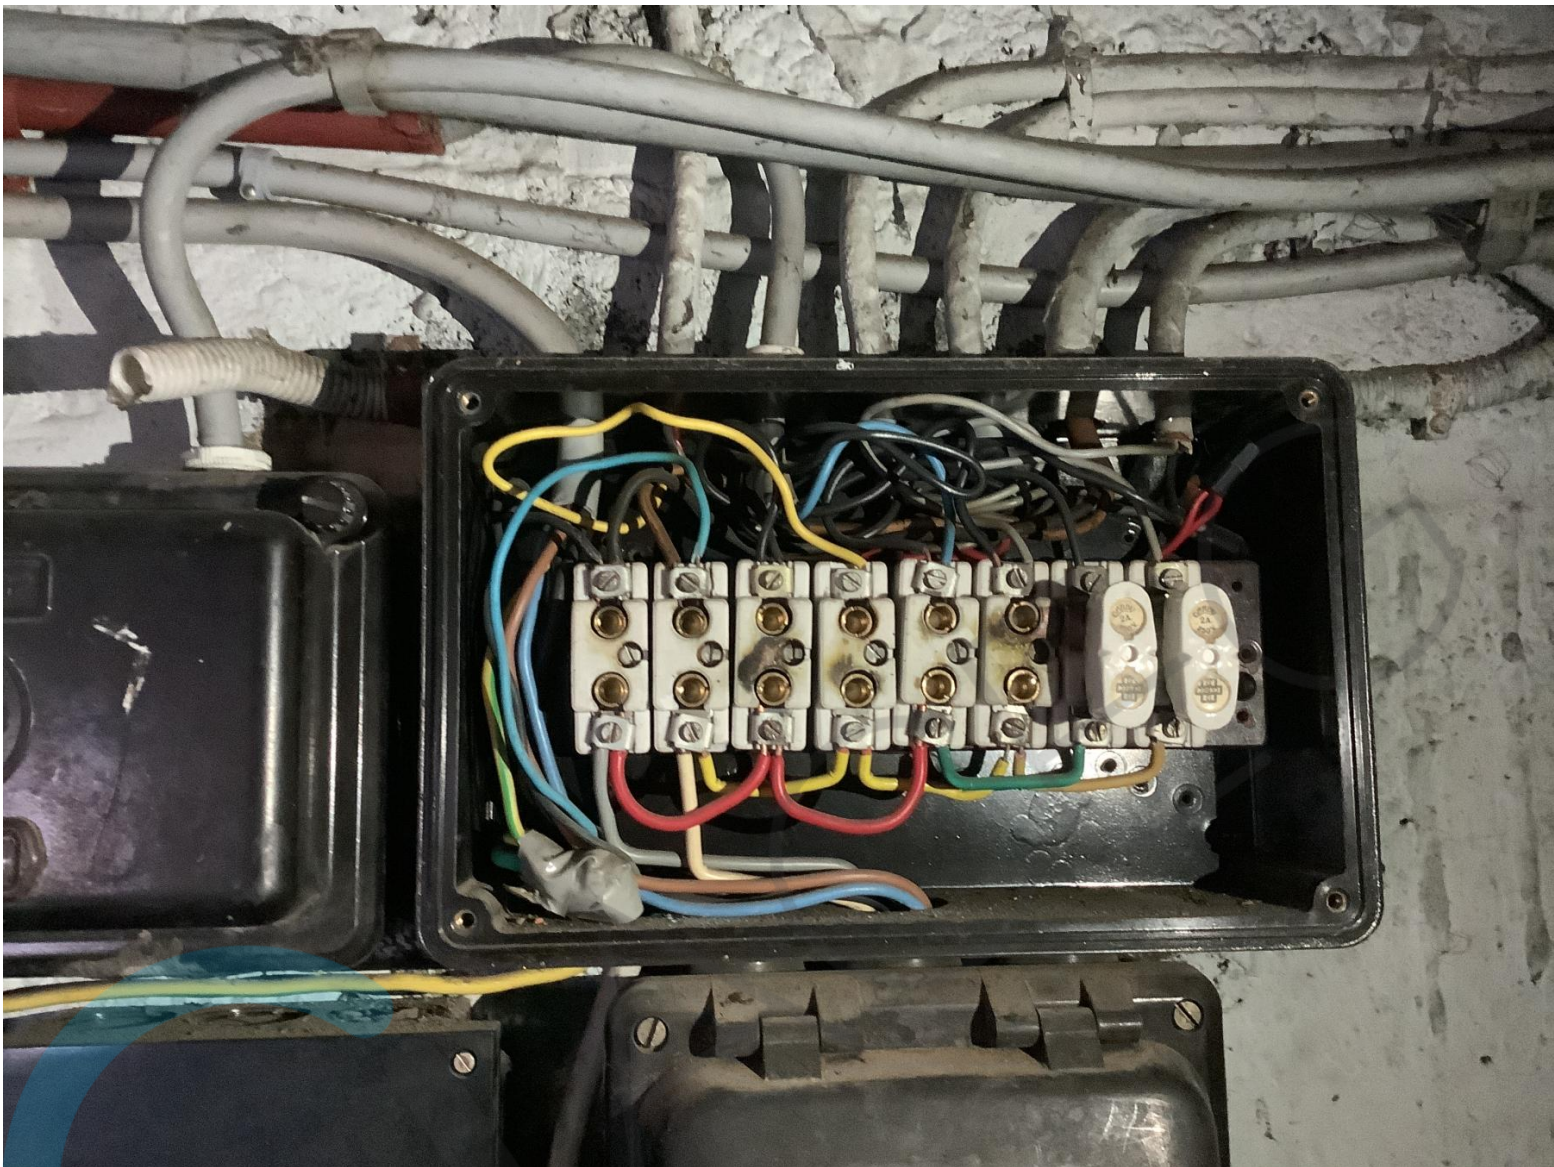
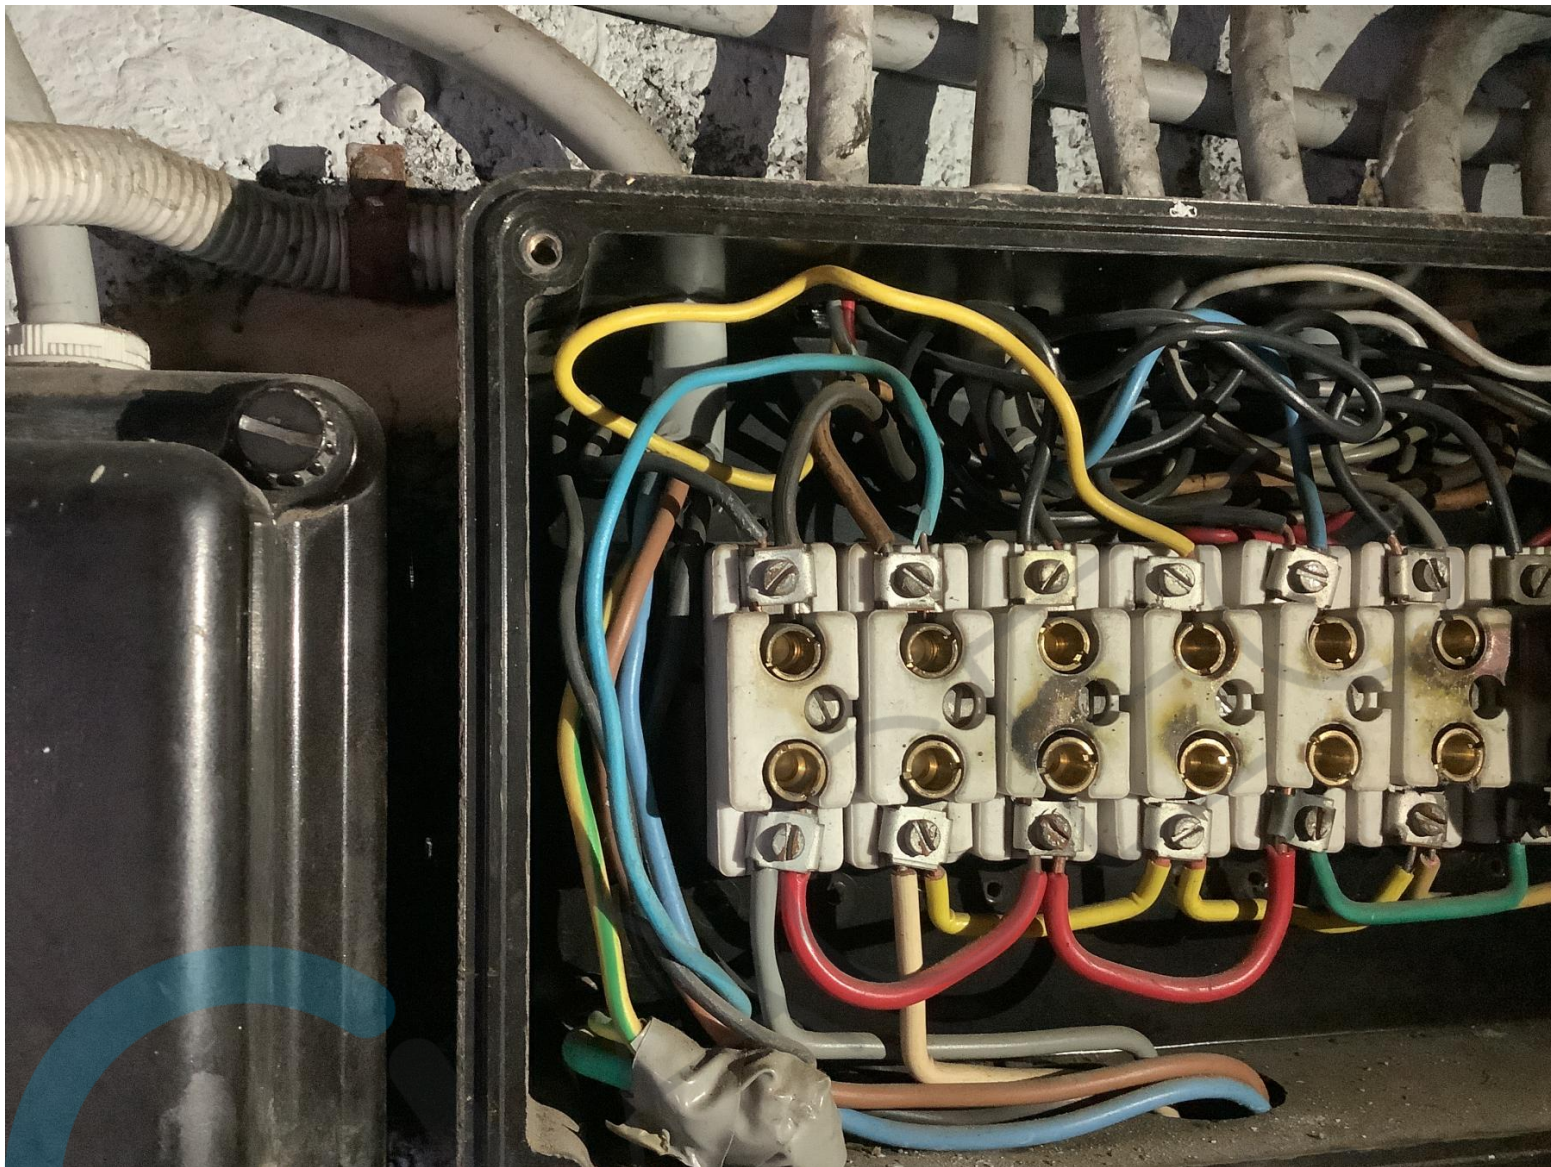
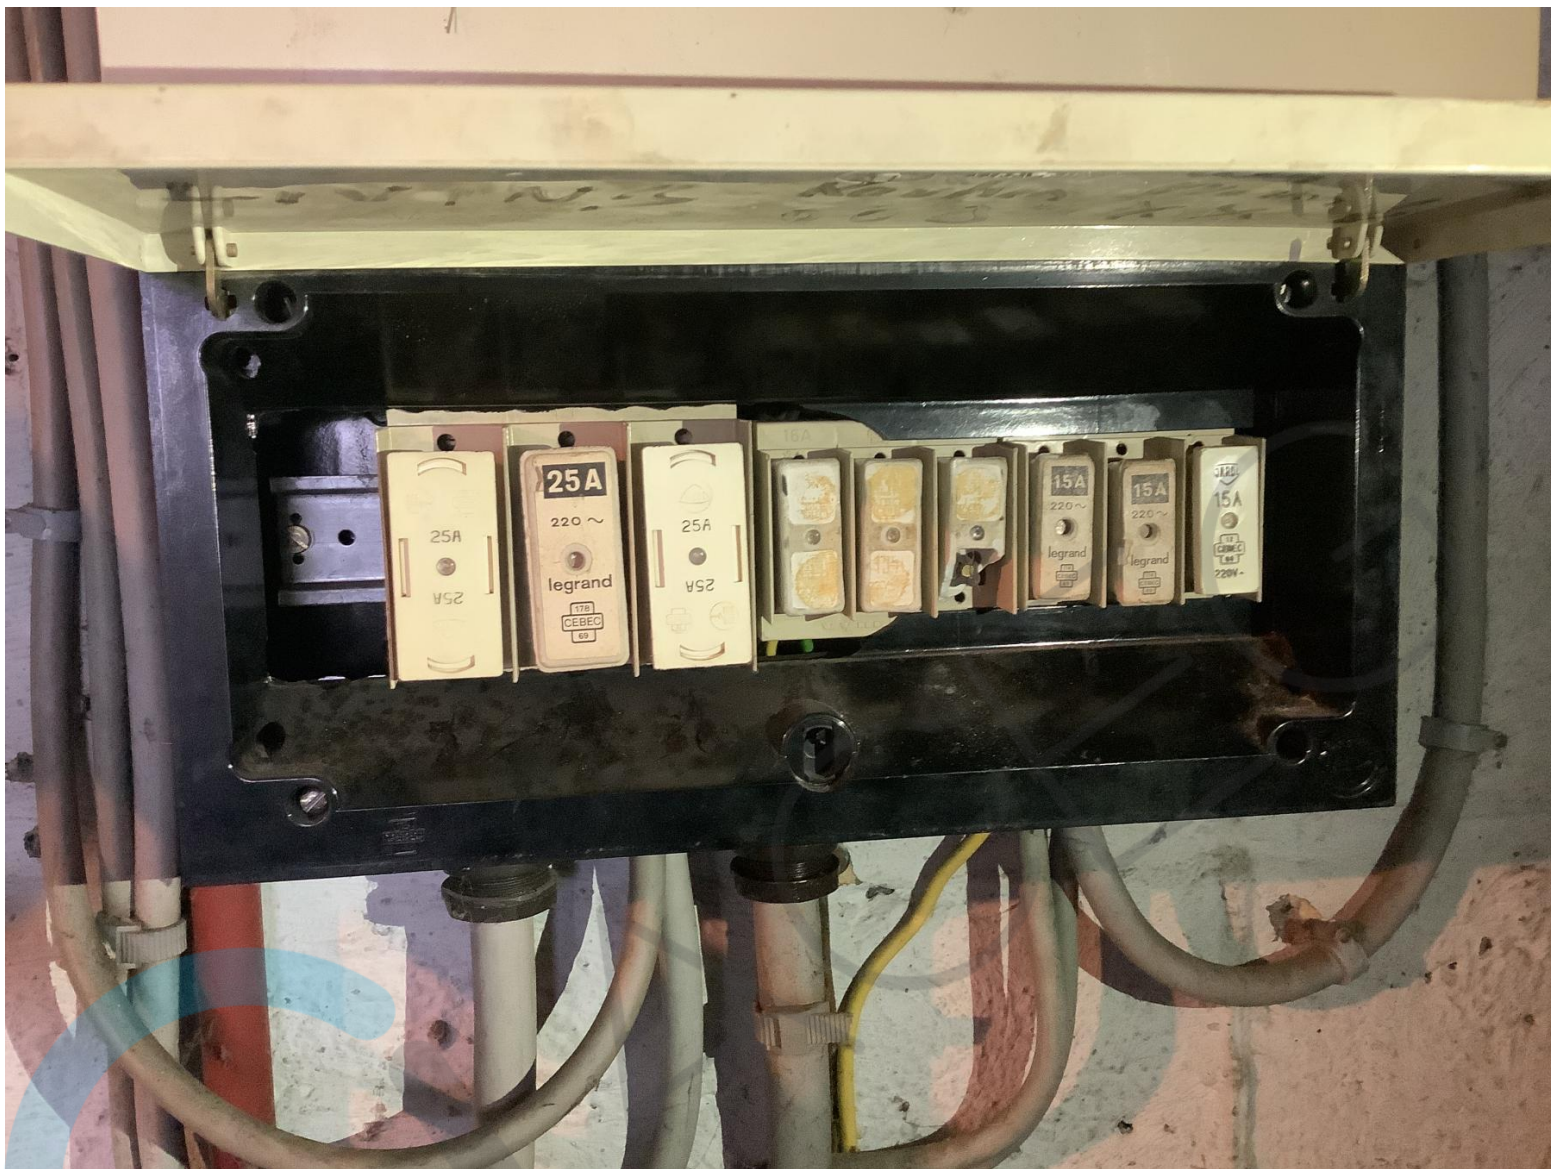
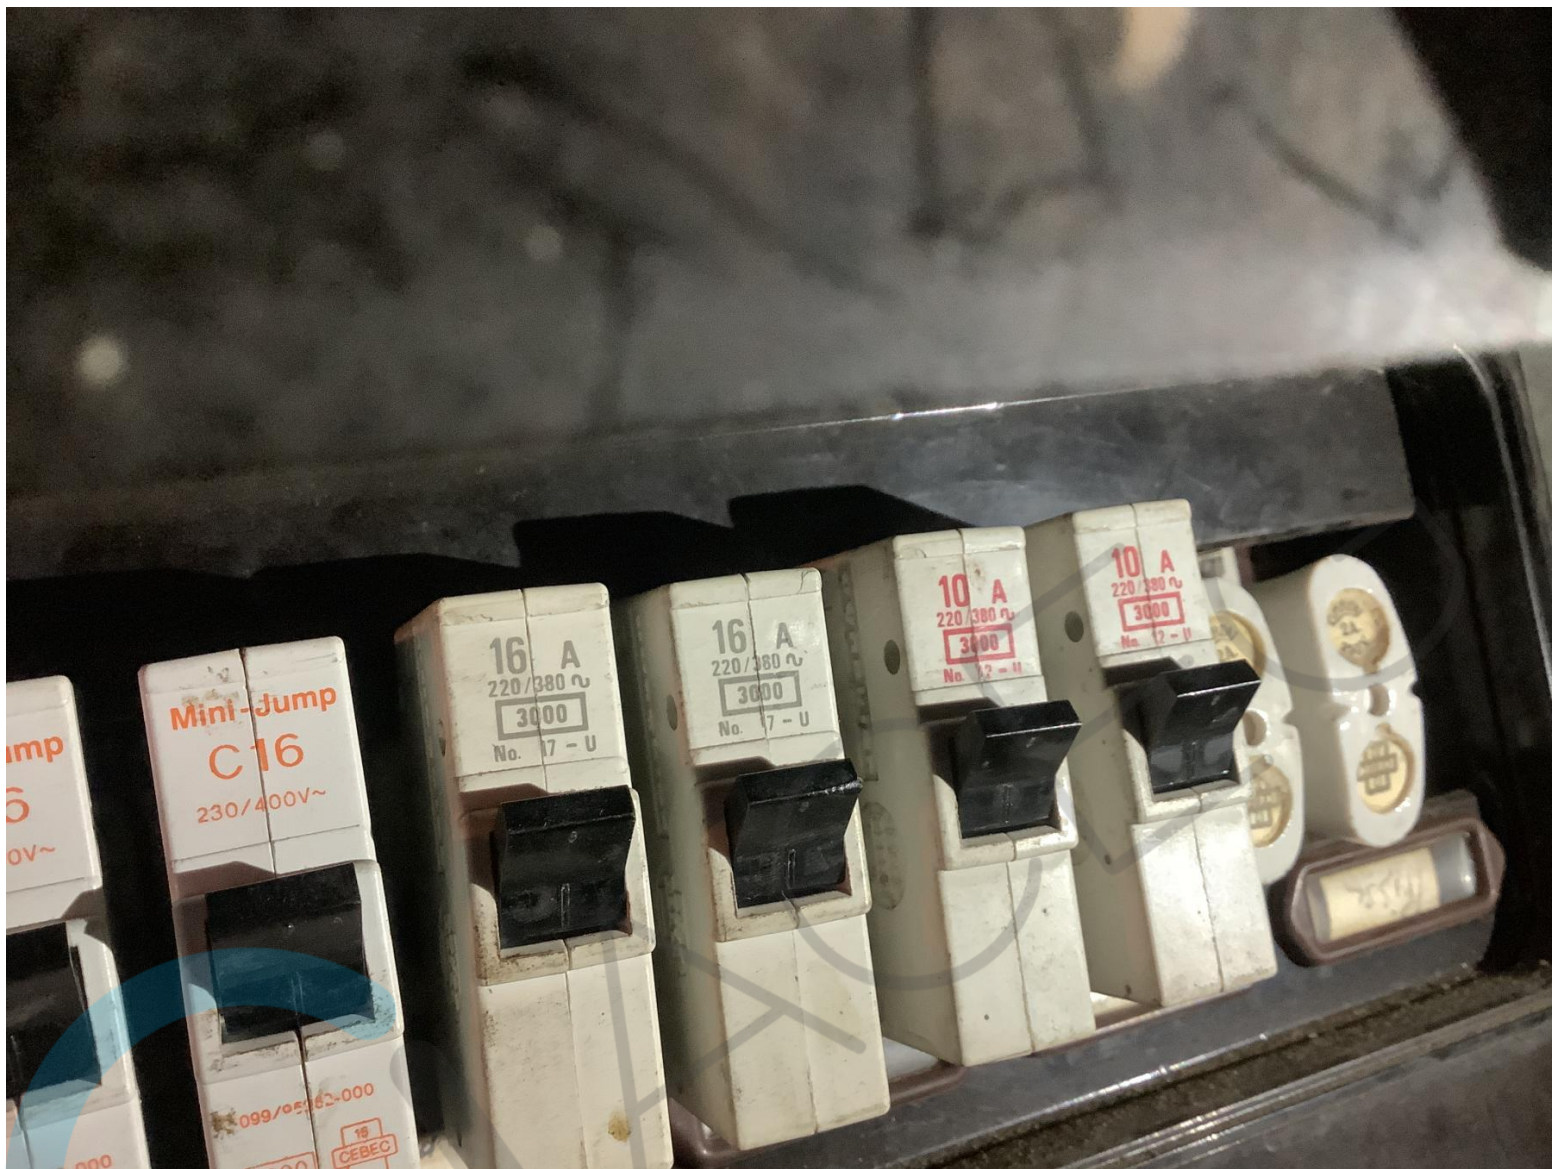
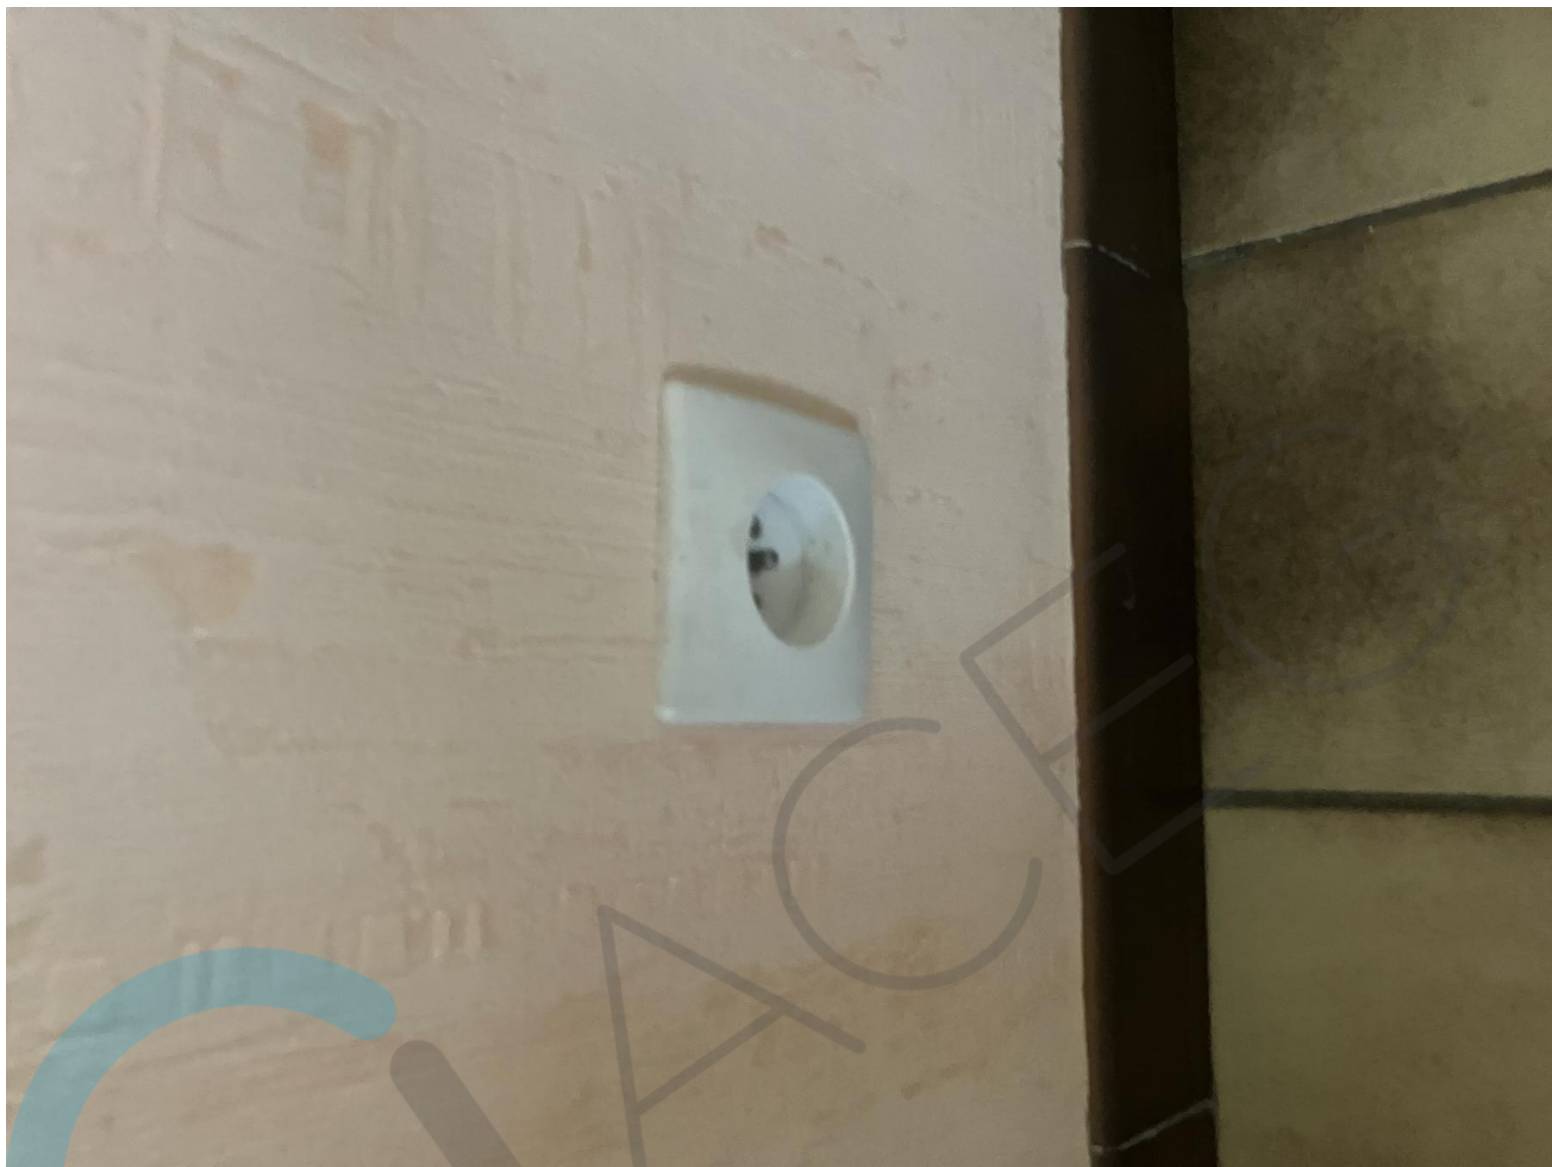
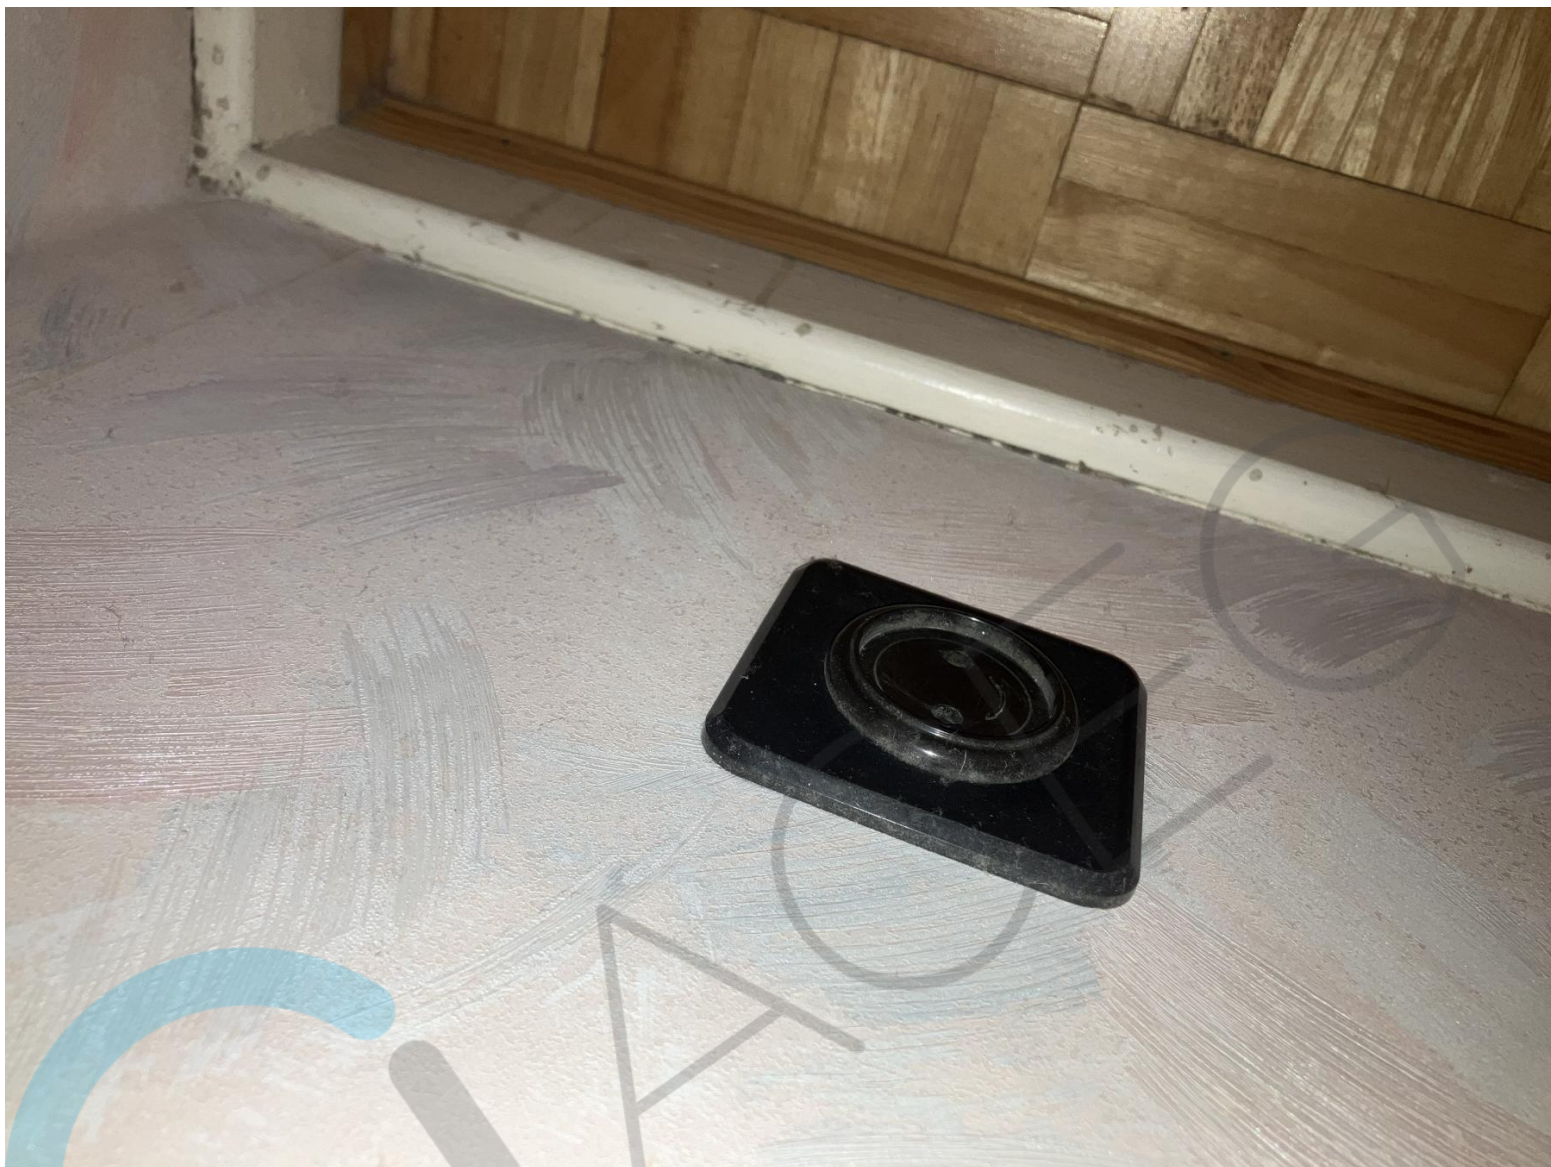
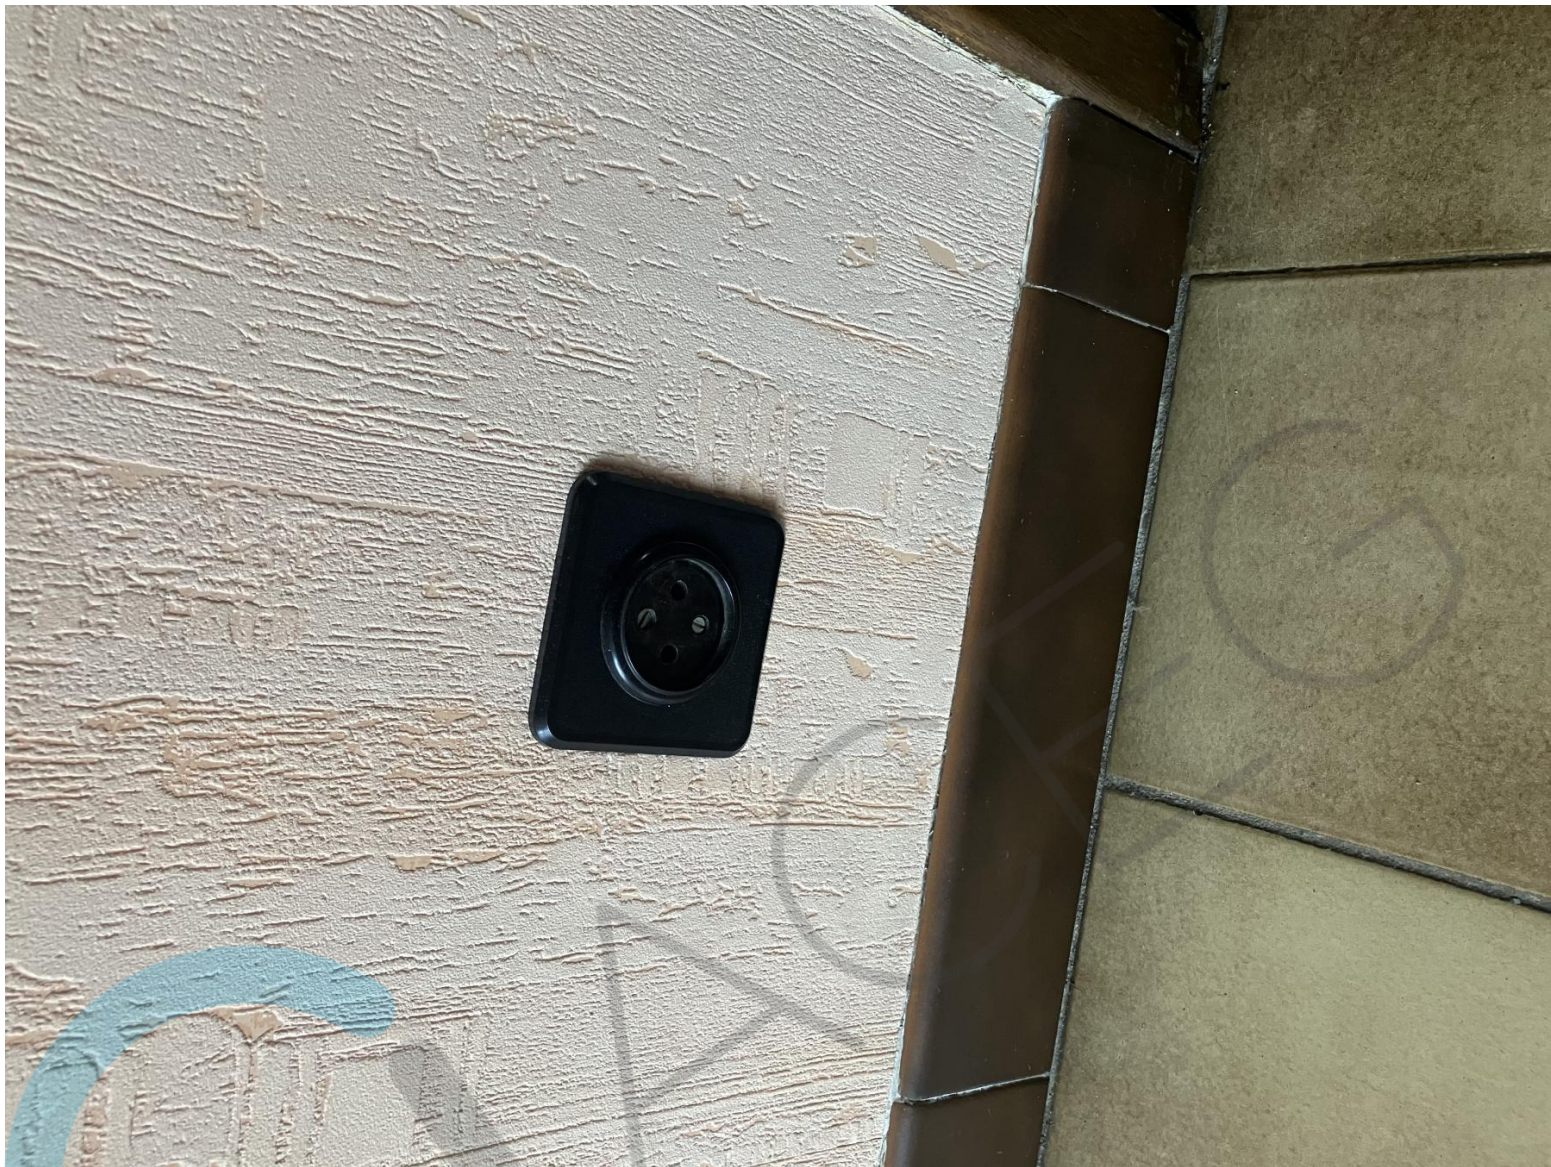
- I8.20 Geleiders die aangetast zijn door overbelasting/slecht contact, dient men te vervangen. (zie foto in bijlage)
- I9.03 De verbindingen dienen verwezenlijkt te worden in borden, verbindings- of aftakdozen, aan de klemmen van schakelaars, contactdozen of verlichtingsarmaturen. (Boek 1 Onderafdeling 5.2.6.1.)
