# Asbestinventarisatetest

Weststraat 11/0201, 8770 Ingelmunster

**Asbestveilig** (maar mogelijk niet asbestvrij)

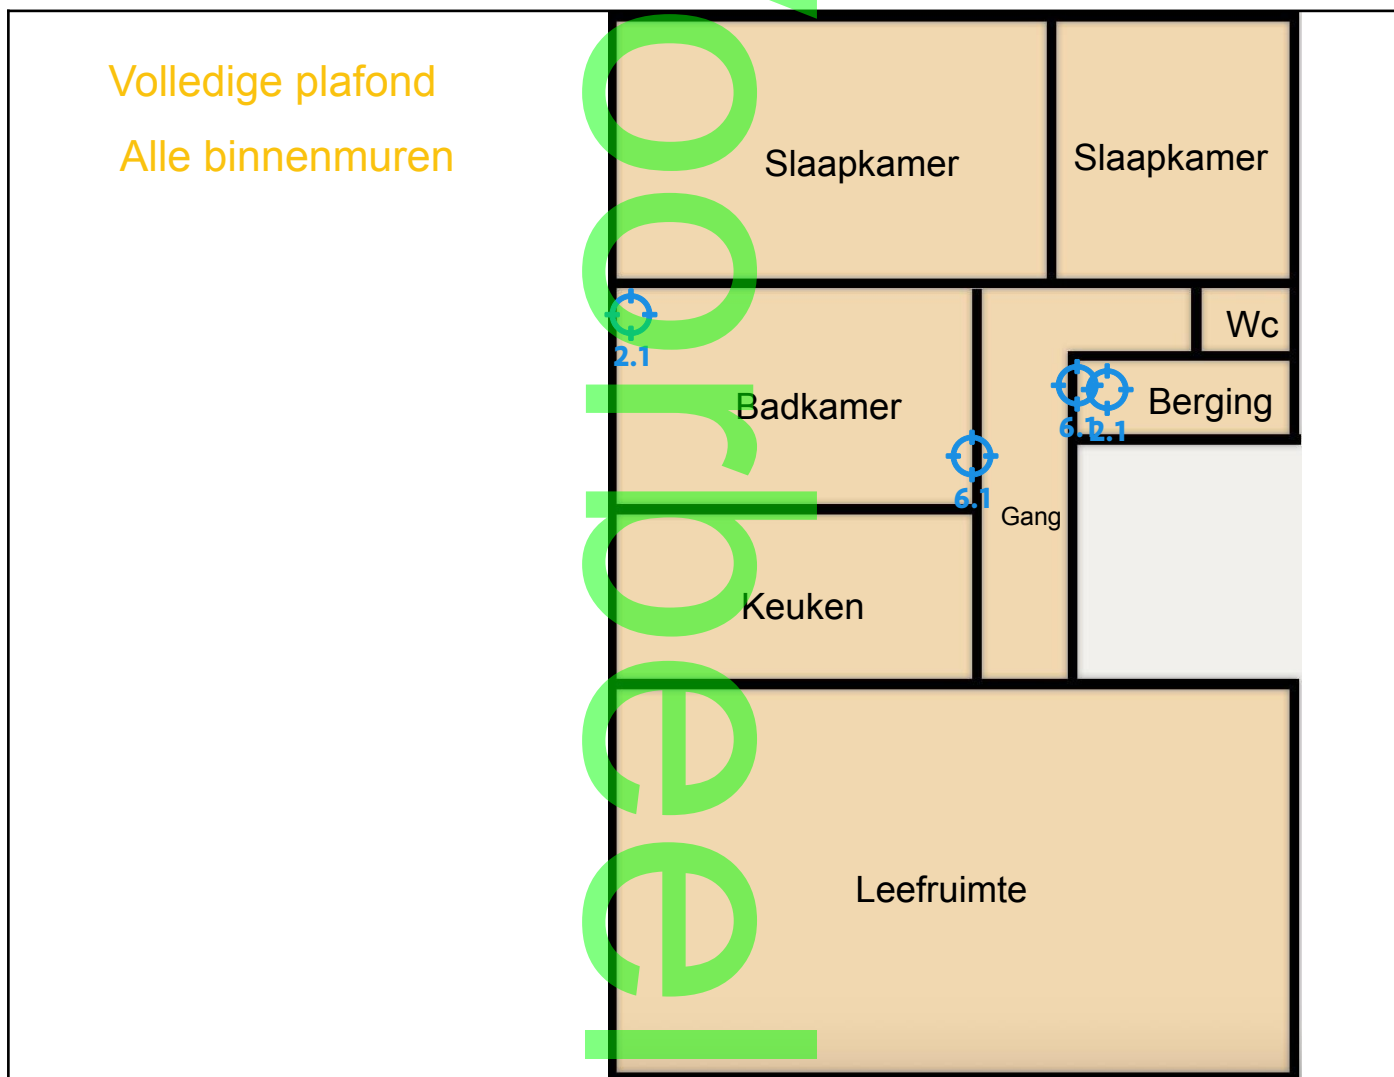
## Plan 1.2: Appartement 0201 Pleisterwerk

| Beschrijving | Type | Actie |
|---|---|---|
| 6.1 Code: 250929A1 | Mengmonster | - |
