# Asbestinventarisatetest

Kuurnsestraat 26, 8531 Harelbeke

Attestnummer : 20240916-000351.000

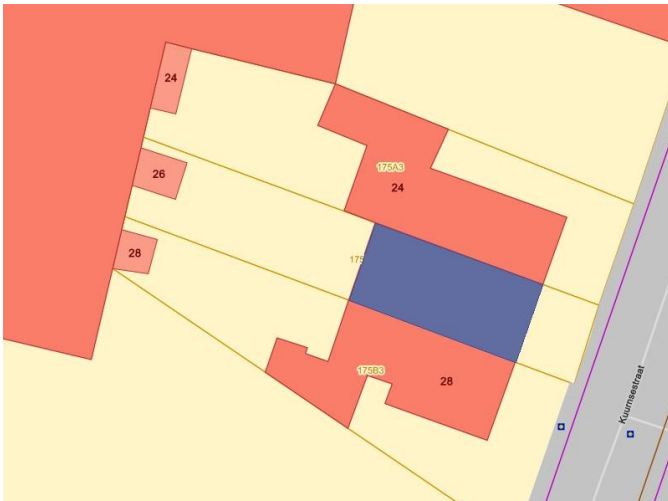
# Zone 1: Hoofdgebouw

- 1 Asbestmateriaal**
- 0 Beperkingen
- 0 Uitsluitingen
- 0 Roerende goederen
- 0 Puin, steenslag, (water)bodem
- 7 Adviezen**
- 3 Geen asbest**

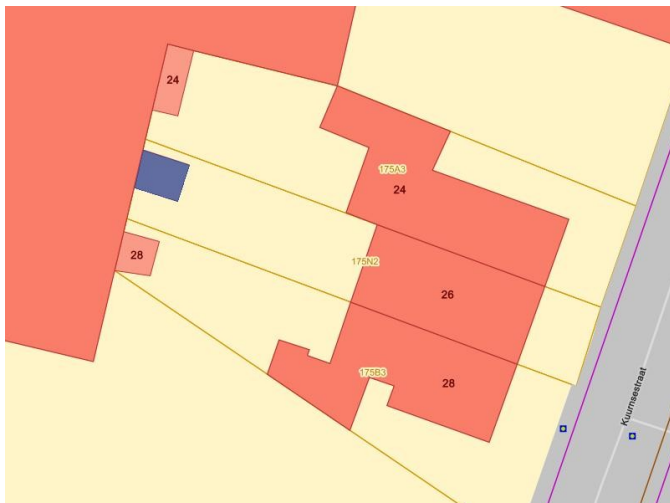
## Zone 2: Bijgebouw

- 1 Asbestmateriaal**
- 0 Beperkingen
- 0 Uitsluitingen
- 0 Roerende goederen
- 0 Puin, steenslag, (water)bodem
- 0 Adviezen
- 0 Geen asbest
