Asbestinventarisatetest

Beelshoek 21, 8770 Ingelmunster

Niet-asbestveilig

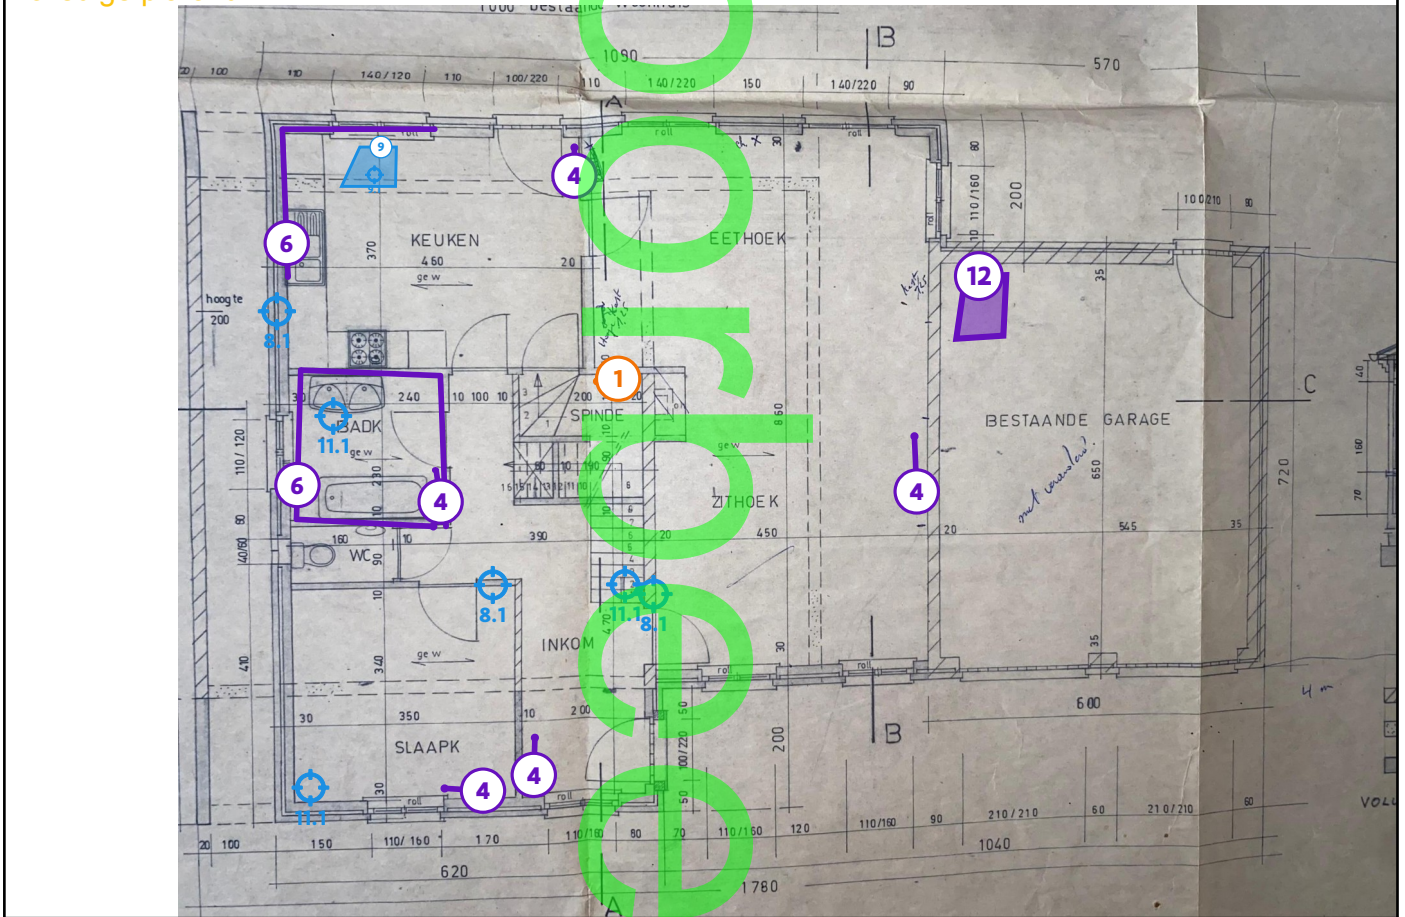
Plan 1.1: Woning, verd. +0

Pleister op alle binnenmuren
Volledige plafond

Beschrijving	Type	Actie
1. Bakeliet	Asbestmateriaal	Verwijderen
4. Verwarming	Advies	-
6. Faiencetegels + tegellijm	Advies	-
8. Pleisterwerk binnenmuren	Geen asbest	-
8.1 Code: 260617B1	Mengmonster	-
9. Coating lavabo	Geen asbest	-
9.1 Code: 260617B3	Puntmonster	-

11. Pleisterwerk plafond	Geen asbest	-
11.1 Code: 260617B2	Mengmonster	-
12. Stookketel	Overige ruimte of materiaal	-

- Bevochtig en fixeer de bakeliet grondig voordat je ze verwijdert.
- Gebruikt traagdraaiend gereedschap om schade of breuk aan de bakeliet te voorkomen.
- Indien nodig, gebruik een hoogtewerker om veilig te werken op hoogte.

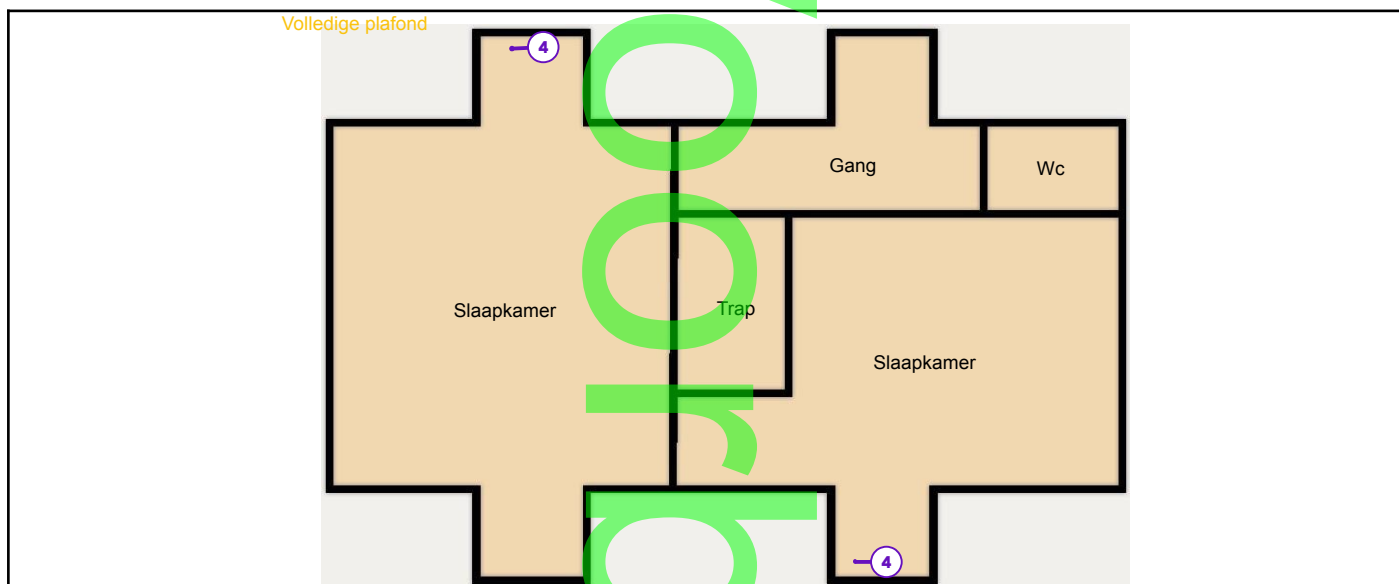
Plan 1.2: Woning, verd. +1

Beschrijving	Type	Actie
4. Verwarming	Advies	-
5. Valse plafond	Advies	-

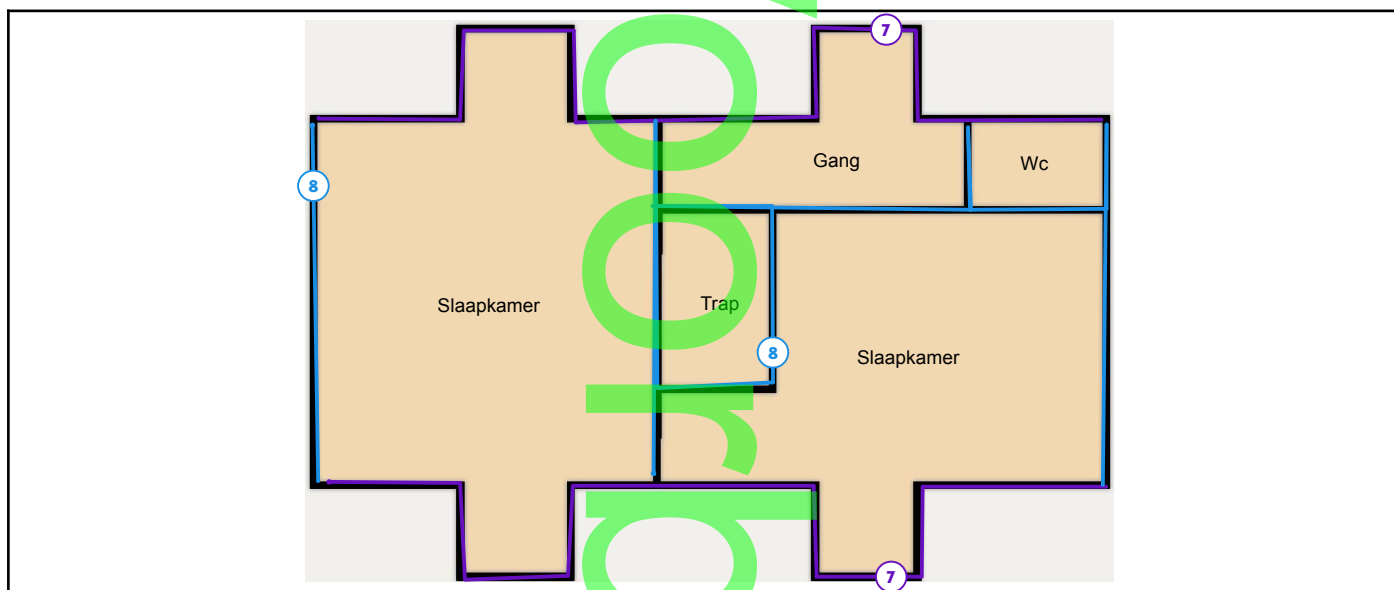
Plan 1.3: Woning, verd. +1 muren

Beschrijving	Type	Actie
7. Valse muren	Advies	-
8. Pleisterwerk binnenmuren	Geen asbest	-

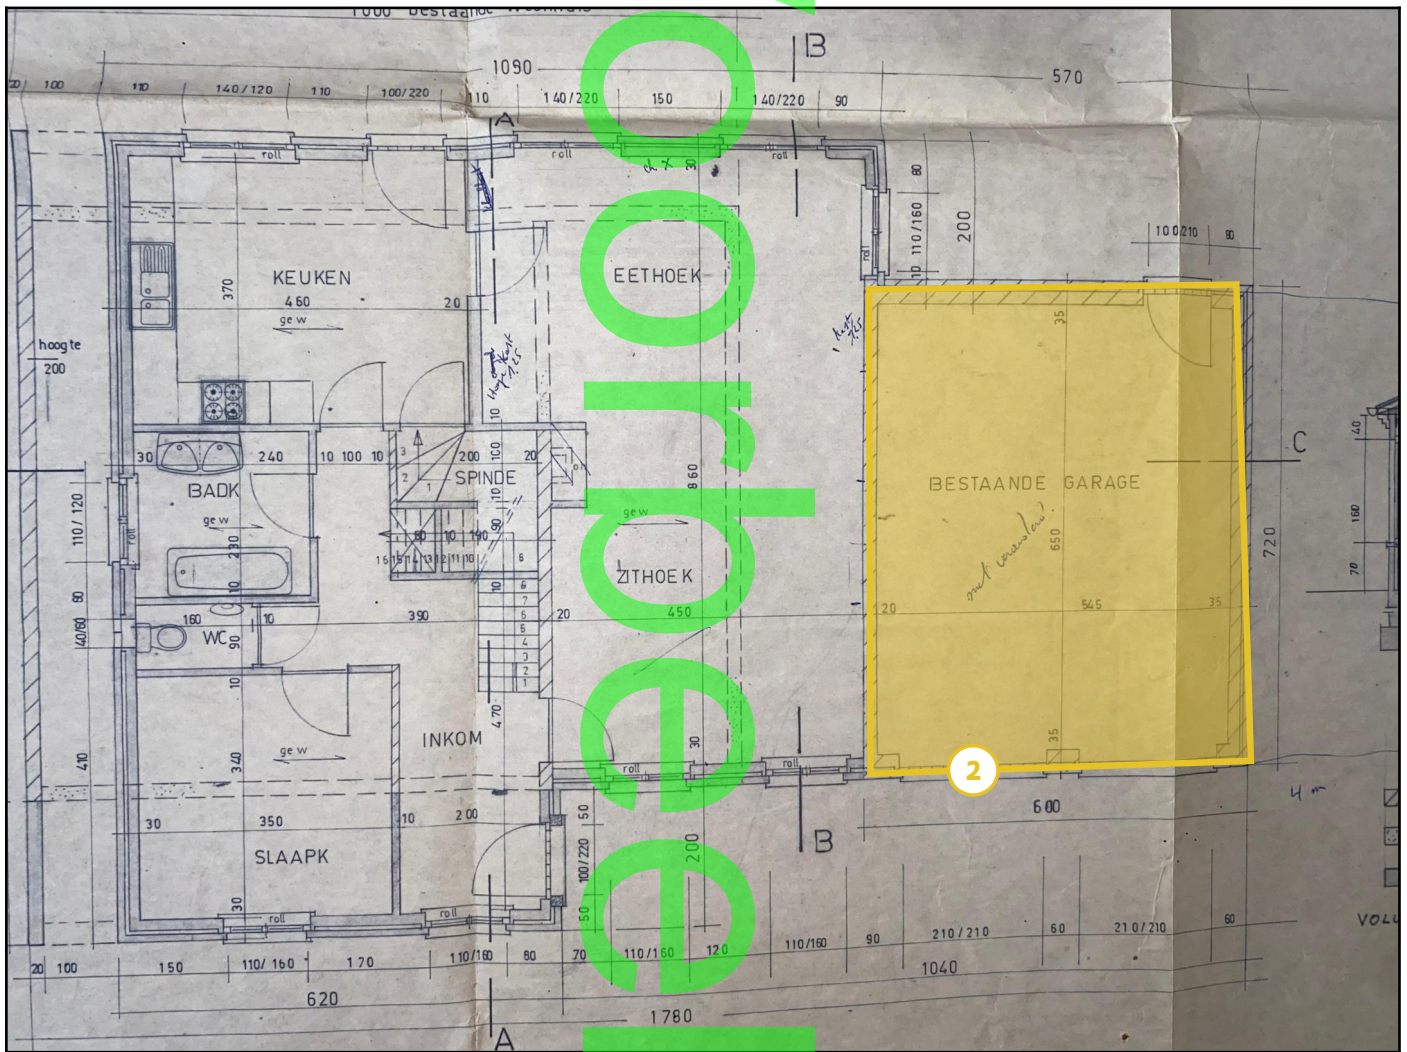
Plan 1.4: Woning, dak

Beschrijving	Type	Actie
2. Roofing	Asbestmateriaal	Zorgvuldig beheren

- Bevochtig en fixeer de roofing grondig voordat je ze verwijdert.
- Gebruikt traagdraaiend gereedschap om schade of breuk aan de roofing te voorkomen.
- Indien nodig, gebruik een hoogtewerker om veilig te werken op hoogte.

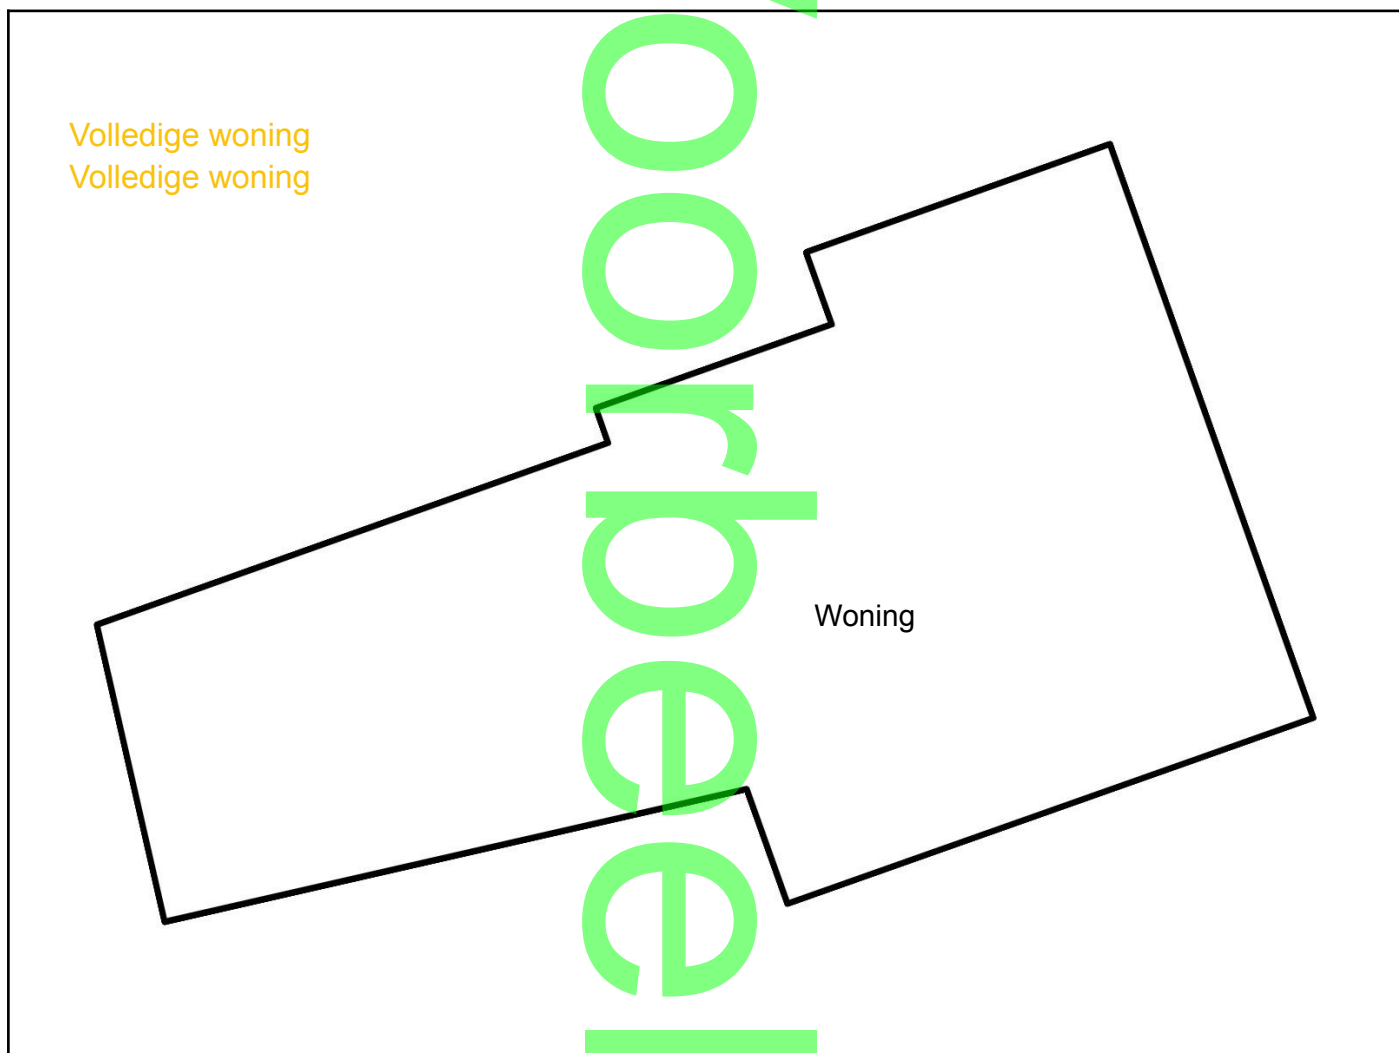
Plan 1.5: Woning

Beschrijving	Type	Actie
3. Schoorsteen	Beperking	-
14. Onderdakplaten	Overige ruimte of materiaal	-

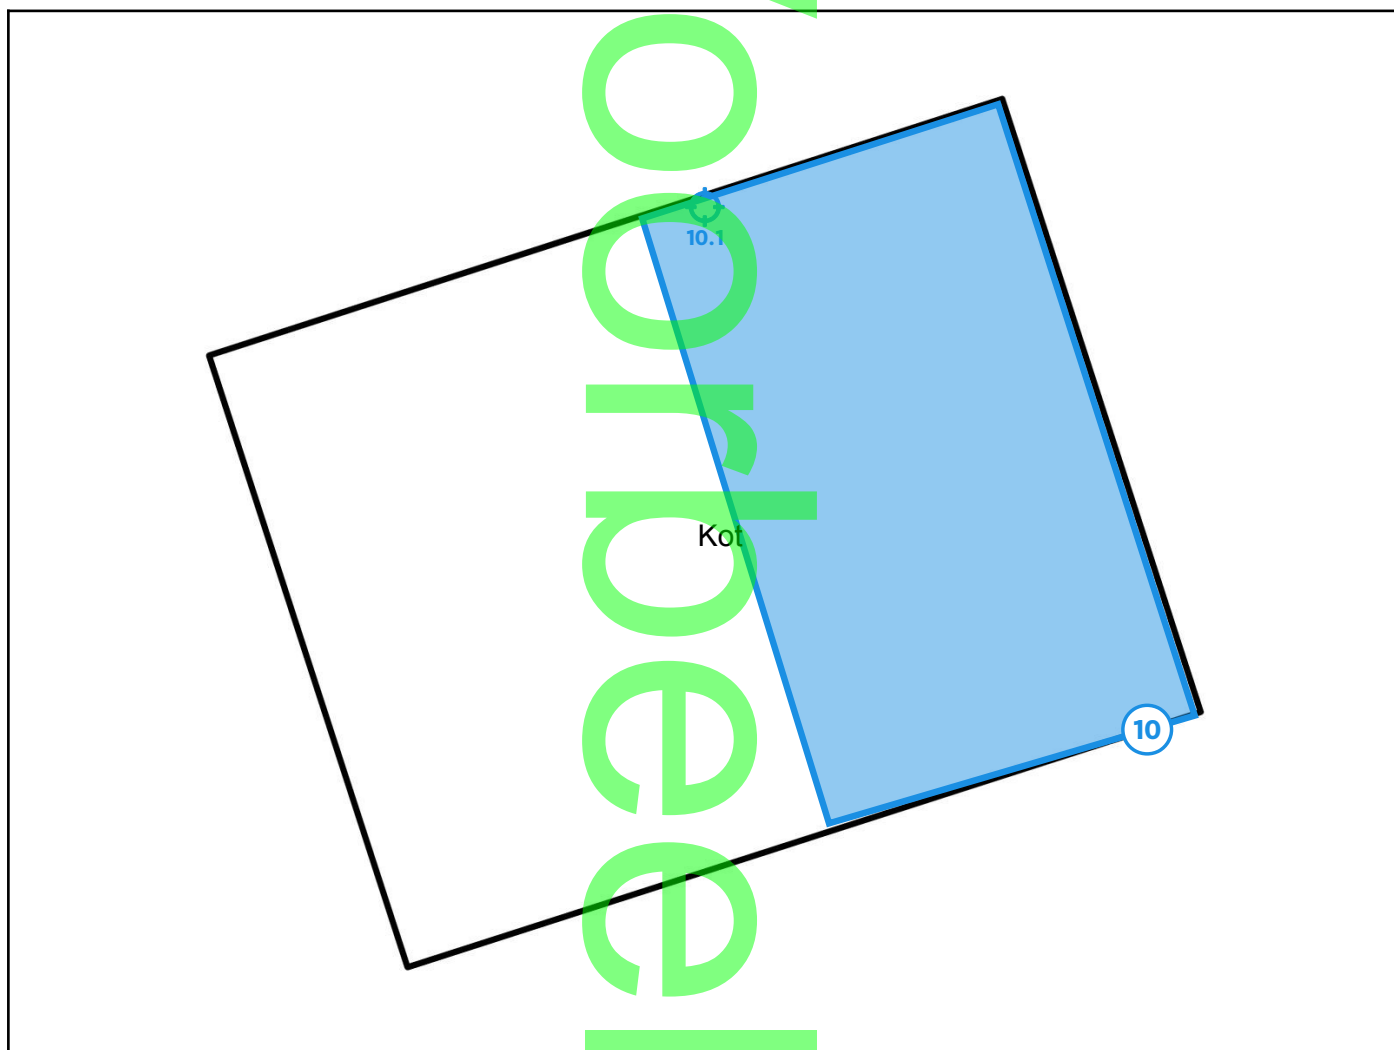
Plan 3.1: Kot

Beschrijving	Type	Actie
10. Roofing	Geen asbest	-
10.1 Code: 260617B4	Puntmonster	-

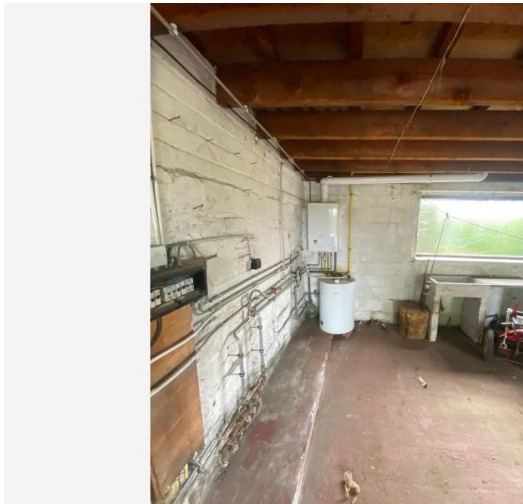
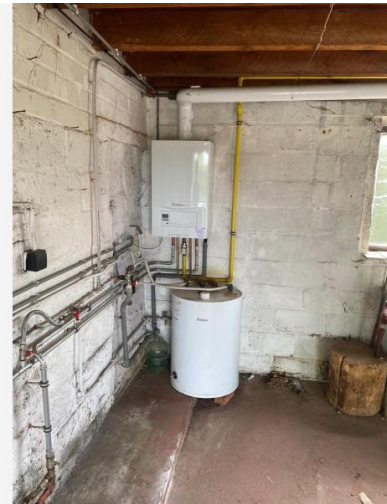
Beschrijving	Notitie	Terug te vinden op plannen
Fiche 12: Stookketel	Tijdens de visuele inspectie (niet-destructief onderzoek) was de stookketel niet verdacht	Plan 1.1: Woning, verd. +0
Fiche 13: Silicone	Het afdichtingsmateriaal is silicone en niet asbestverdacht aan alle ramen en buitendeuren.	-
