# Asbestinventarisatetest

Hinnebilkstraat 21/0001, 8770 Ingelmunster

**Asbestveilig** (maar niet asbestvrij)

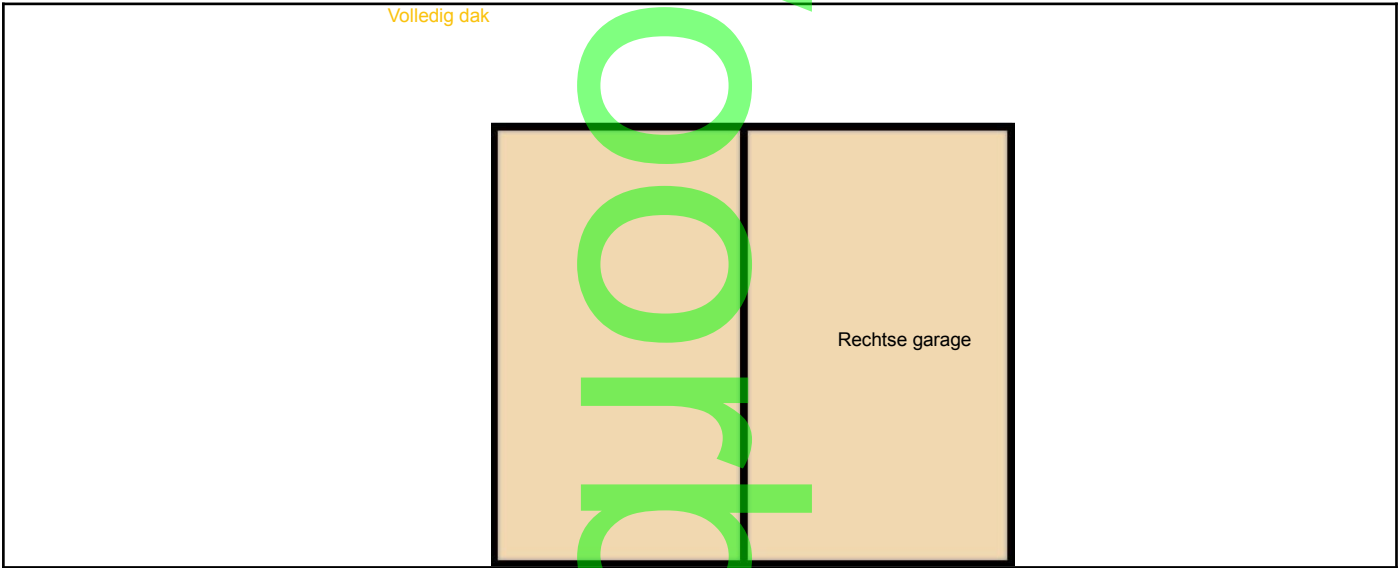
# Plan 2.1: Garage

- 1 **Asbestmateriaal**
- 0 Beperkingen
- 0 Uitsluitingen
- 0 Roerende goederen
- 0 Puin, steenslag, (water)bodem
- 0 Adviezen
- 0 Geen asbest

- Bevochtig en fixeer de roofing grondig voordat je ze verwijdert.
- Gebruikt traagdraaiend gereedschap om schade of breuk aan de roofing te voorkomen.
- Indien nodig, gebruik een hoogtewerker om veilig te werken op hoogte.
