Asbestinventarisatetest

Jan Breydelstraat 42, 8770 Ingelmunster

Niet-asbestveilig

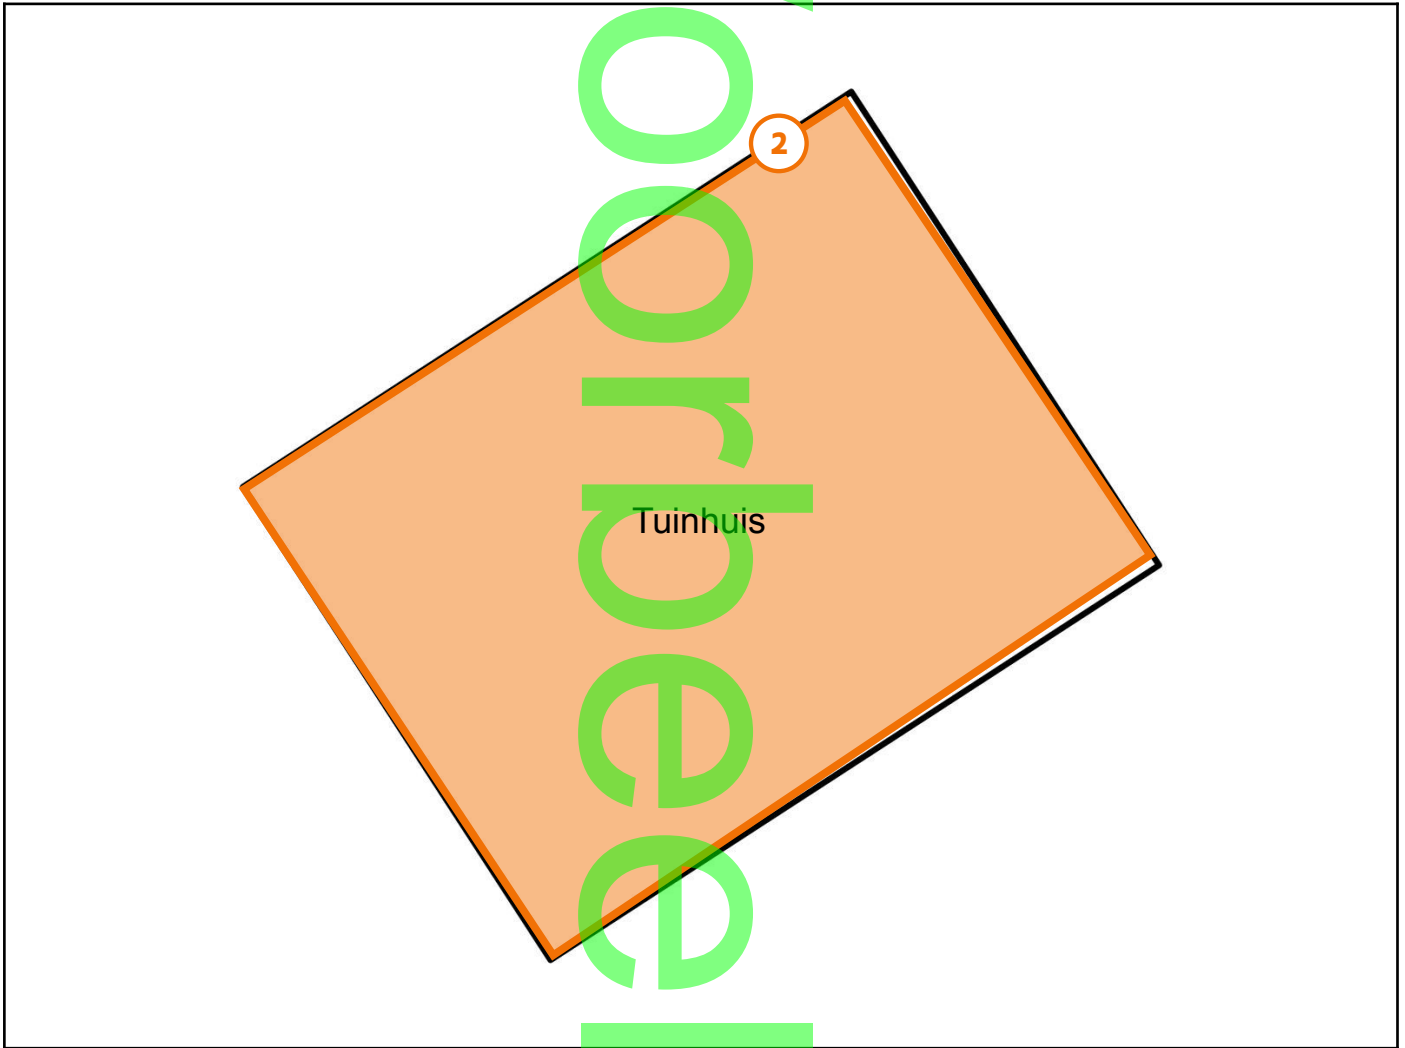
Plan 2.1: Tuinhuis

| Beschrijving | Type | Actie |
|---|---|---|
| 2. Golfplaten | Asbestmateriaal | Verwijderen |

- De golfplaten dienen in hun geheel verwijderd te worden, zonder te breken, om vezelverspreiding te voorkomen.
- Bevochtig en fixeer de golfplaten grondig voordat je ze verwijdert.
- Gebruikt traagdraaiend gereedschap om schade of breuk aan de golfplaten te voorkomen.
- Indien nodig, gebruik een hoogwerker om veilig te werken op hoogte.

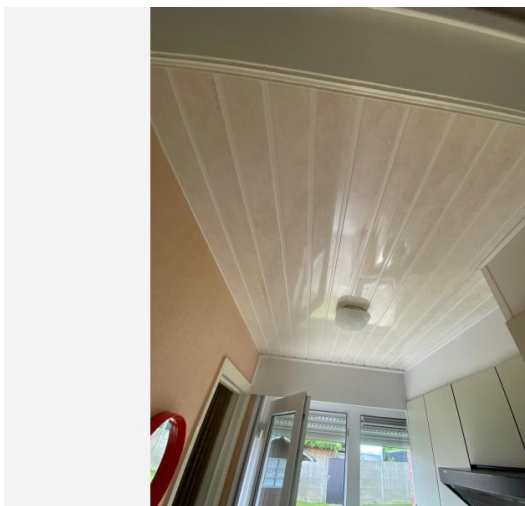
Situeringsfoto

Informatie over een materiaal dat de asbestdeskundige niet kan waarnemen of vaststellen

| Primaire drager | Plafond |
| (Asbest)materiaal | Valse plafond |

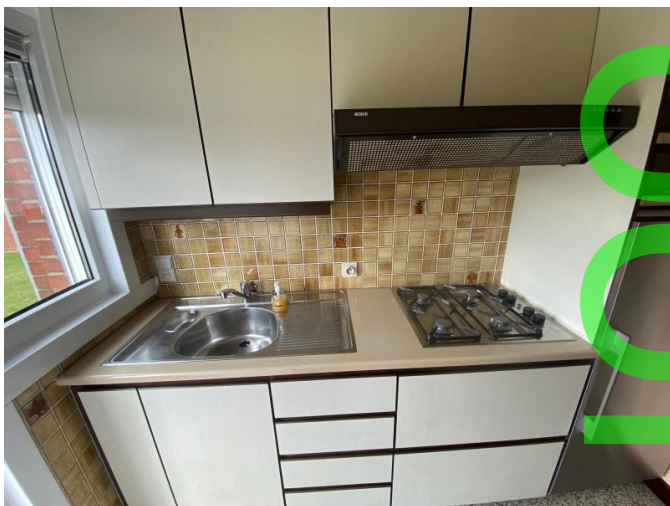
Situeringfoto

Informatie over een materiaal dat de asbestdeskundige niet kan waarnemen of vaststellen
