## Technische voorlichting

## Het onderhoud van WILLCO buitengevelisolatie met sierpleister

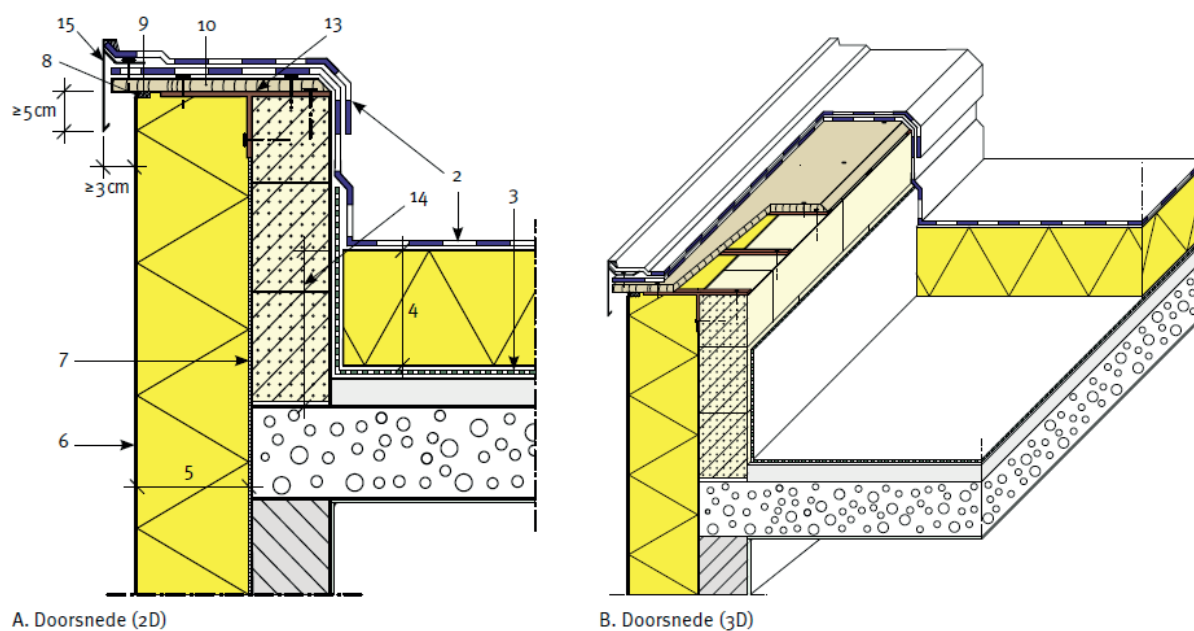
**Afb. 71** Aansluiting met de dakrand van een plat dak met gebruik van een thermisch isolerend bouwblok.

1. Muurkap - 2. Dakafdichting - 3. Dampscherm - 4. Thermische isolatie van het dak (dikte:  $d_{\text{isol dak}}$ ) - 5. Isolatieplaat (ETICS) (dikte:  $d_{\text{isol ETICS}}$ ) - 6. Beploistering (ETICS) - 7. Lijm (ETICS) - 8. Soepele voeg - 9. Zwelband - 10. Muurafdekking - 11. Houten balken, steun voor de muurafdekking - 12. Druiplijst onder de aansluiting van de onderdelen van de muurkap (zie afb. 70, p. 64) - 13. Haak die de muurafdekking ondersteunt - 14. Isolerend bouwblok (dikte:  $d_{\text{insulating part}}$ ) - 15. Randprofiel - 16. Tussengevoegde isolatie A (dikte:  $d_{\text{insulating part A}}$ ) - 17. Tussengevoegde isolatie B (dikte:  $d_{\text{insulating part B}}$ )

Uittreksel uit TV 257, p. 63 : Aansluiting met de dakranden van platte daken

Er moet een voldoende grote oversteek voorzien worden om het aflopende water op een efficiënte manier van het gevelvlak weg te leiden en om bepleistering tot tegen de muurafdekking toe te laten. De druiplijst moet minimaal 3 cm uitspringen ten opzichte van het afgewerkte gevelvlak en moet de bepleistering beschermen over een hoogte van minimaal 5 cm. Bij zware blootstelling aan slagregen is het aan te raden om een grotere hoogte te voorzien (zie technische informatie van de fabrikant).

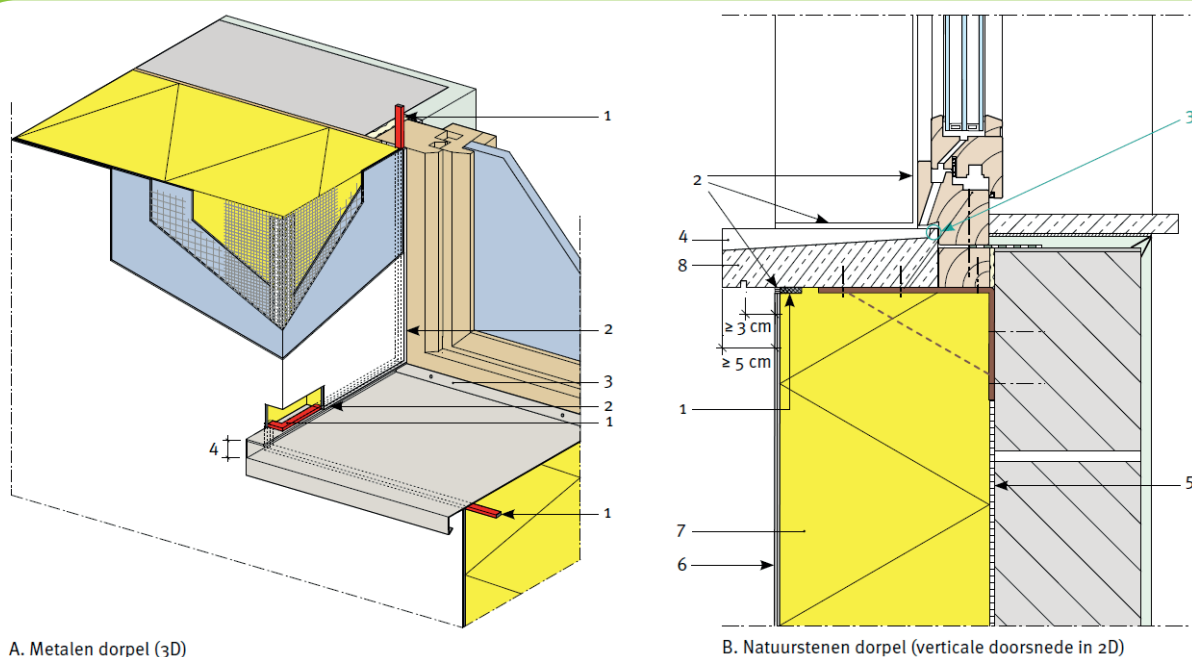
**Afb. 58** Aansluiting tussen een ETICS en een vensterdorpel.

1. Zwelband - 2. Soepele voeg - 3. Opstand aan de achterkant (hiel) - 4. Zijdelingse opstand - 5. Lijm (ETICS) - 6. Beploistering (ETICS) - 7. Isolatieplaat (ETICS) (dikte:  $d_{\text{isol ETICS}}$ ) - 8. Stenen dorpel

Uittreksel uit TV 257, p. 57: Aansluiting met ramen en deuren, 5.2.2 Dorpels.

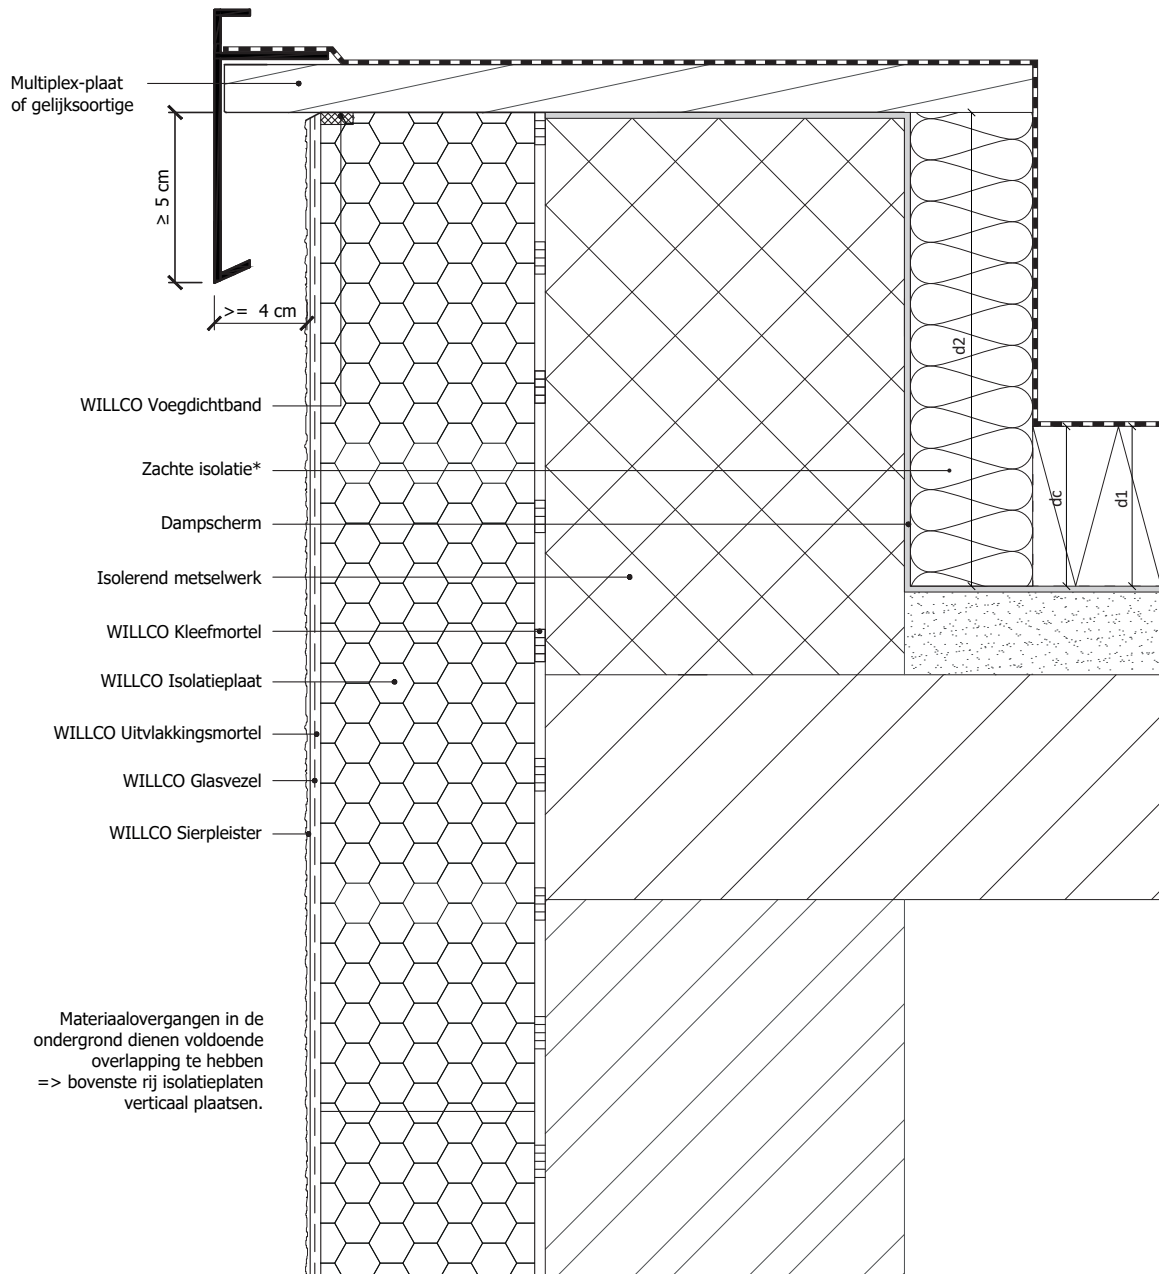
#### Willco Detail 3.1 - Aansluiting met dakrand plat dak - verticale snede

| Hoogte gebouw (m) | Overhang dakrandprofiel h2 (mm) | Afstand tussen druiprandprofiel en gevel a (mm) |
| < 8 | 50 | ≥ 40 |
