## BETONNIERE YATE

Chine

### Problème

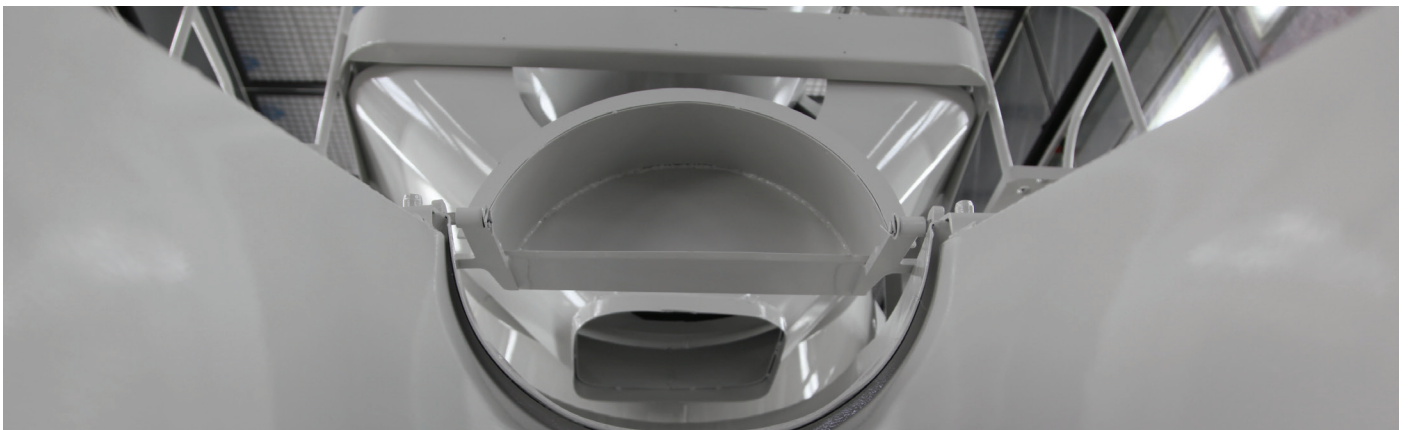
- Prétraitement: poncer, supprimer les inégalités
- Système:
  - 1 couche de primaire à l'oxyde de fer **Polysilco**
  - 2 couches de **Cryltane DTS 20** (60-80 microns, mouillé-sur-mouillé après 30 minutes)
  - 1 couche de **Mixtane Clear** (après séchage du Cryltane DTS 20)

Résultat: système de haute qualité nécessitant moins de main d'oeuvre.
