# Asbestinventarisatetest

Nachtegaallaan 17, 8900 Ieper

Attestnummer : 20251110-000024.000

Uitgegeven op : 10.11.2025

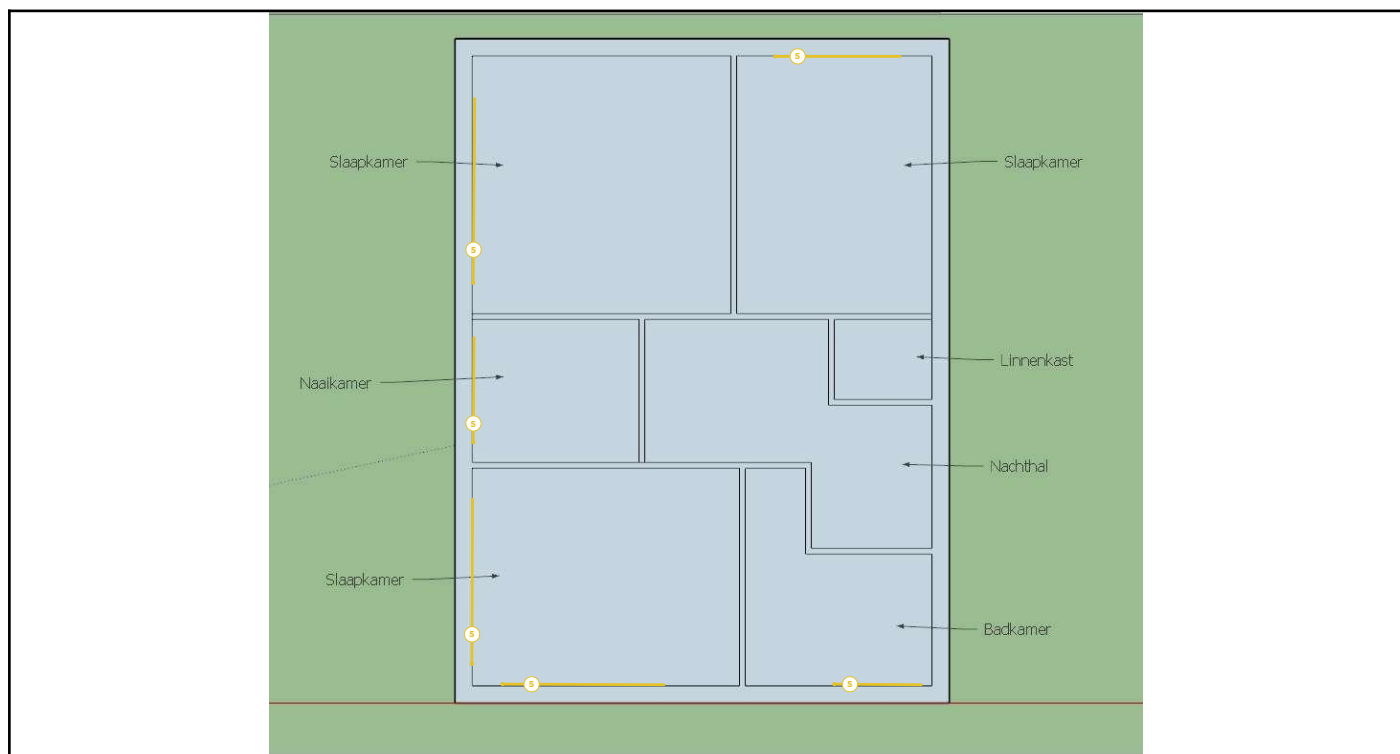
## Plan 1.10: 10938 - Plan 1ste verdiep

| Beschrijving | Type | Actie |
|---|---|---|
| 5. Mastiek tussen het glas en het profiel | Asbestmateriaal | Zorgvuldig beheren |

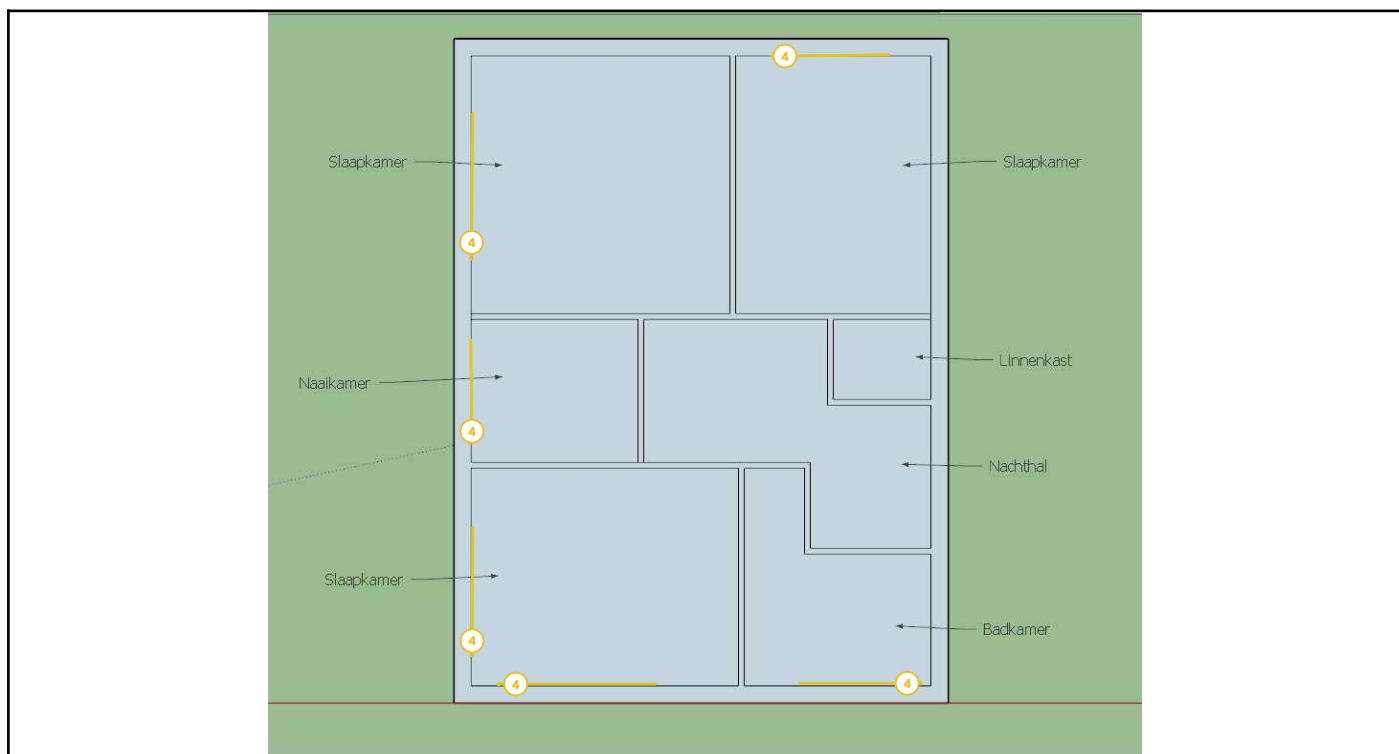
## Plan 1.13: 10938 - Plan 1ste verdiep

| Beschrijving | Type | Actie |
|---|---|---|
| 4. Mastiek buitenschrijnwerk | Asbestmateriaal | Zorgvuldig beheren |

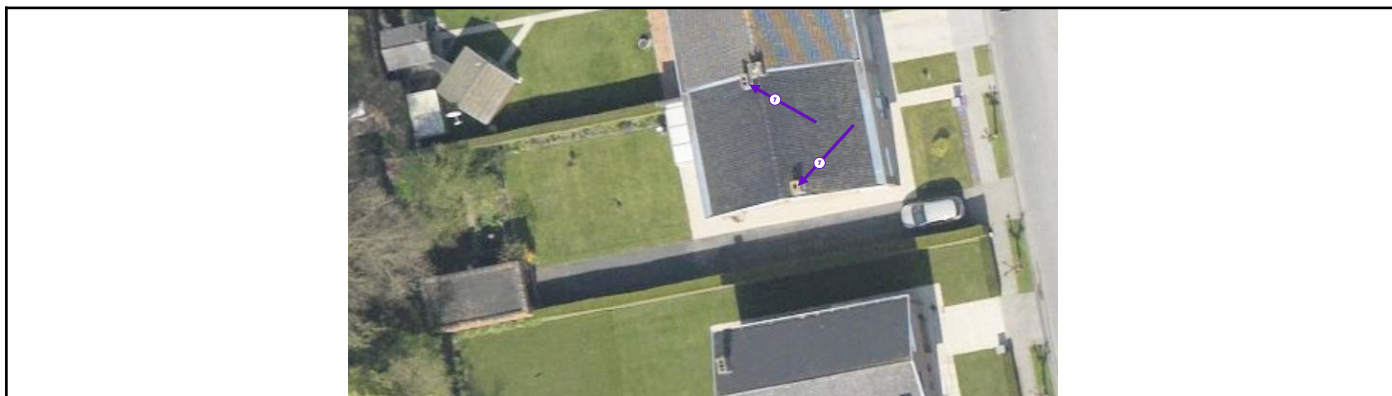
## Plan 1.18: 10938 - Bovenaanzicht

| Beschrijving | Type | Actie |
|---|---|---|
| 7. Schouw | Beperking | - |

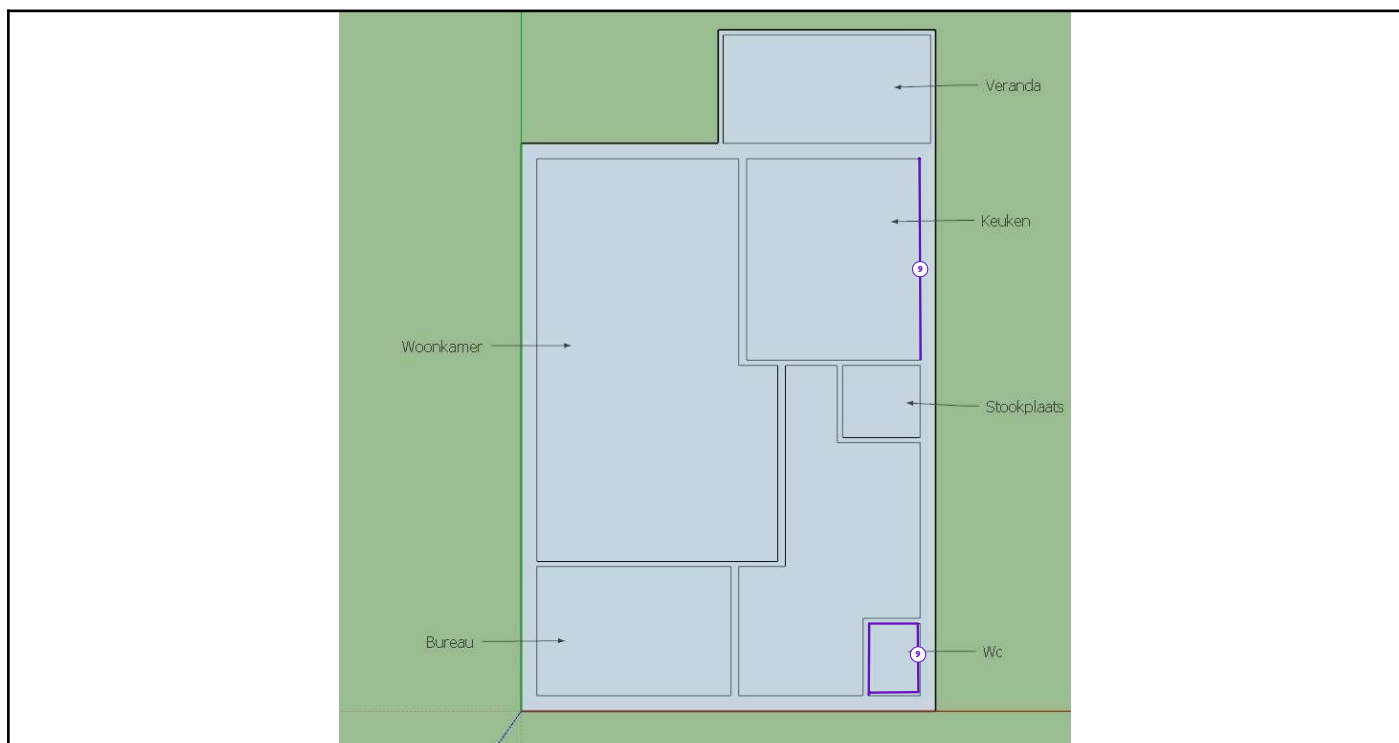
## Plan 1.19: 10938 - Plan gelijkvloers

| Beschrijving | Type | Actie |
|---|---|---|
| 9. Wandbekleding tegel | Advies | - |

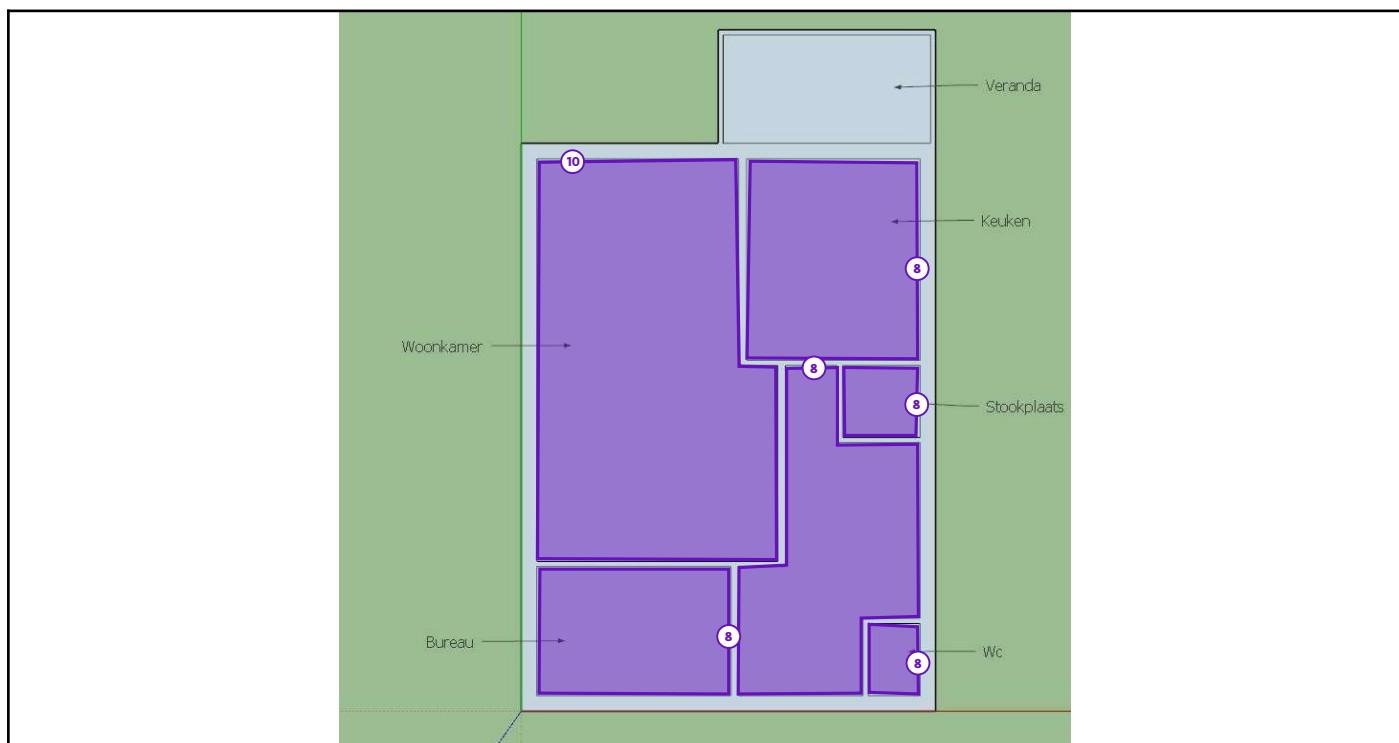
## Plan 2.1: 10938 - Plan gelijkvloers

| Beschrijving | Type | Actie |
|---|---|---|
| 10. Vloerafwerking vinyl | Advies | - |

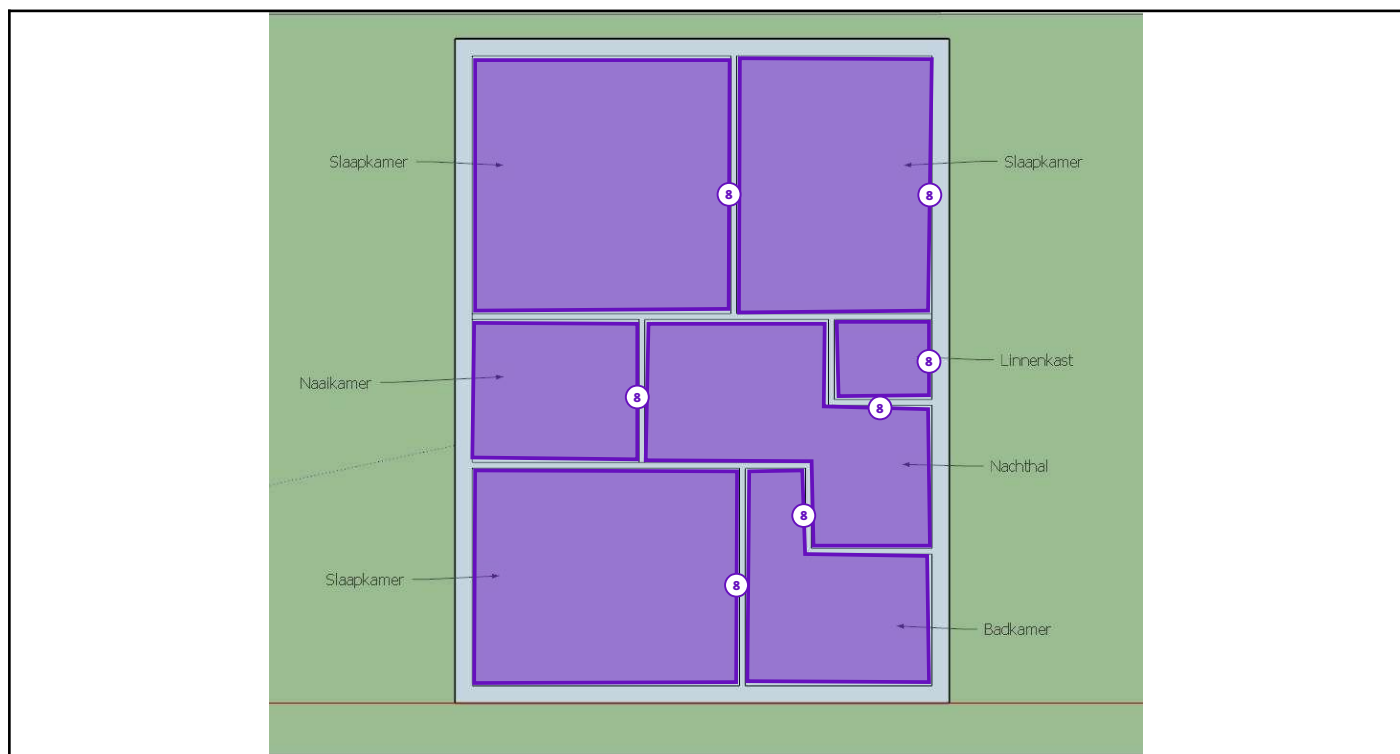
## Plan 2.2: 10938 - Plan 1ste verdiep

| Beschrijving | Type | Actie |
|---|---|---|
| 8. Vloerbekleding tegel | Advies | - |

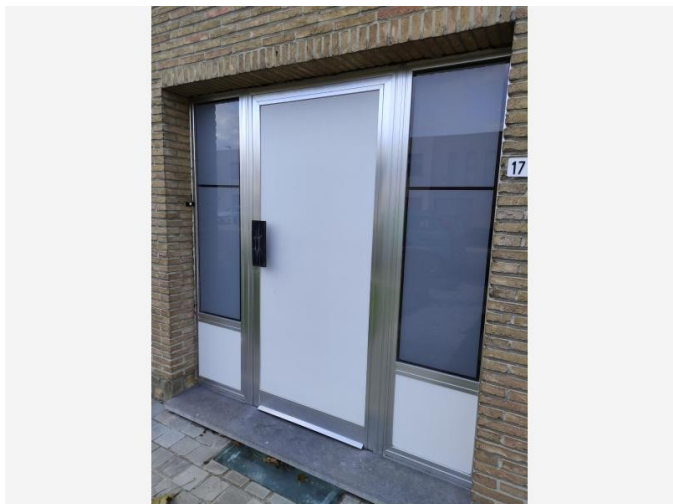
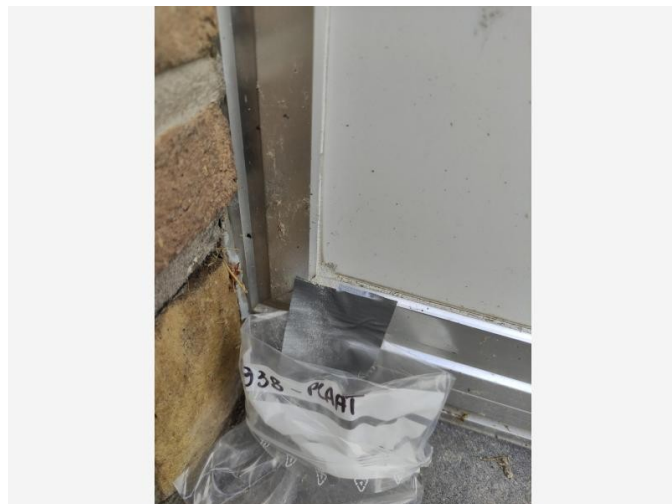
| Identificatiemethode | <p>De asbestdeskundige beoordeelt het materiaal als asbestverdacht en dus asbesthoudend, en dit zonder monstername.</p> <p>Motivatie: De monstername brengt andere schade aan dan schade die inherent is aan de monstername.</p> |
| Opmerking | De opgegeven hoeveelheid is een schatting. |

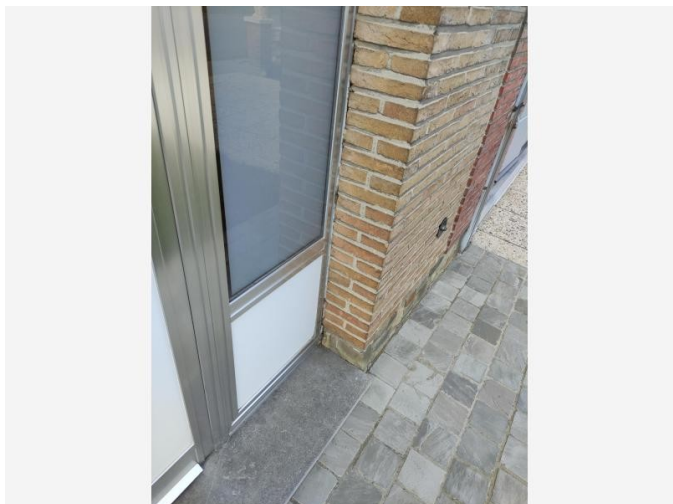
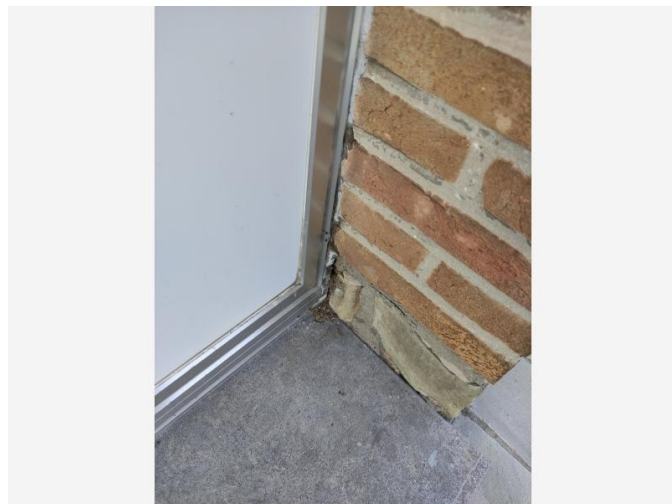
| Destructieve handeling voor identificatie | Nee |
| Opmerking | De opgegeven hoeveelheid is een schatting. |

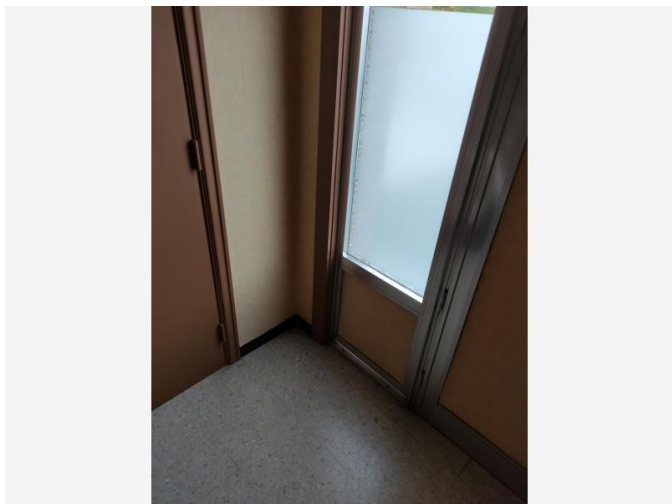
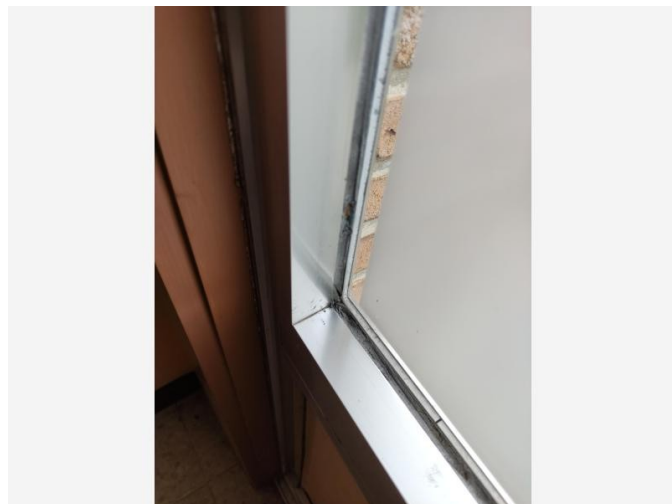
| Destructieve handeling voor identificatie | Nee |
| Opmerking | De opgegeven hoeveelheid is een schatting. |

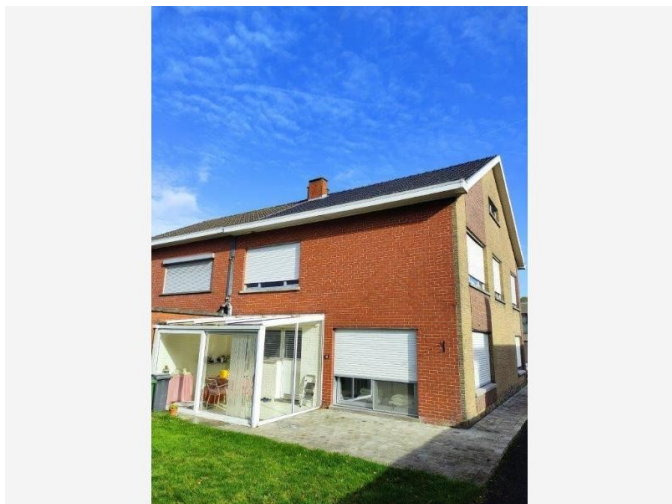
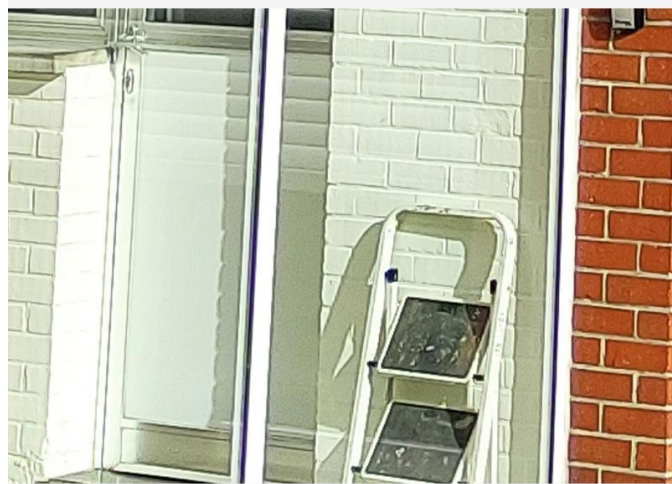
| Destructieve handeling voor identificatie | Nee |
| Opmerking | De opgegeven hoeveelheid is een schatting. |

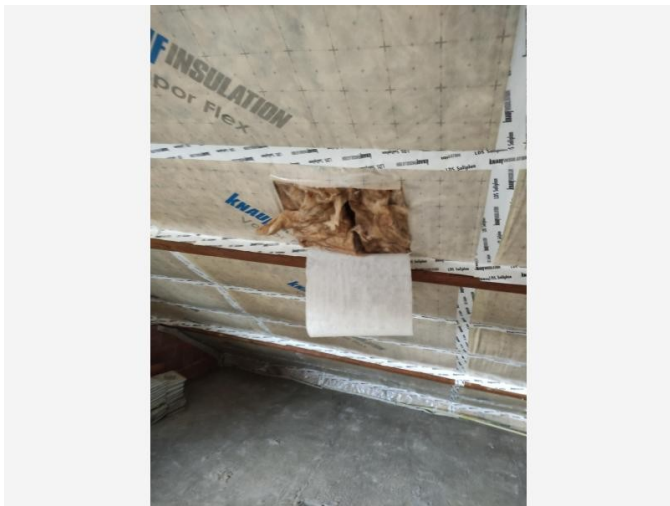
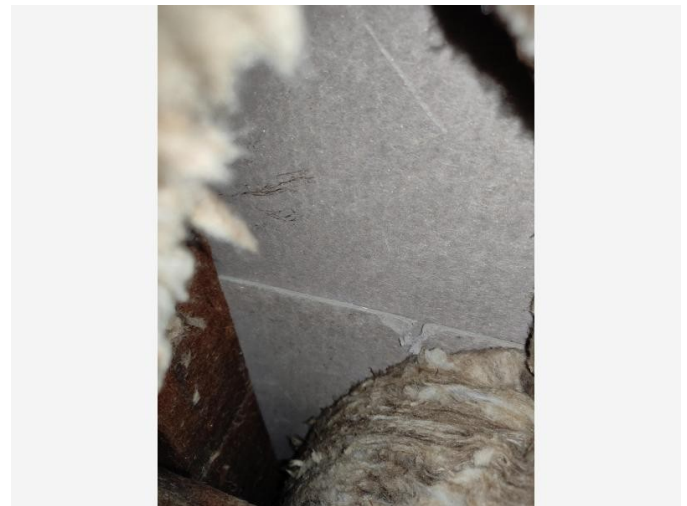
Geen asbest

| Beschrijving | Onderdak hoofdgebouw |

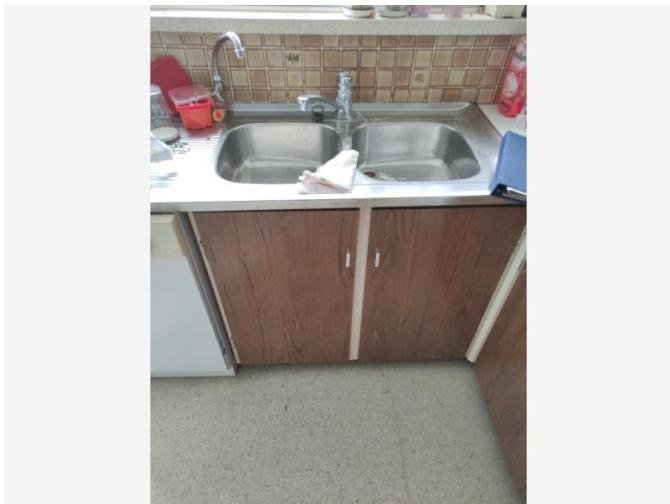
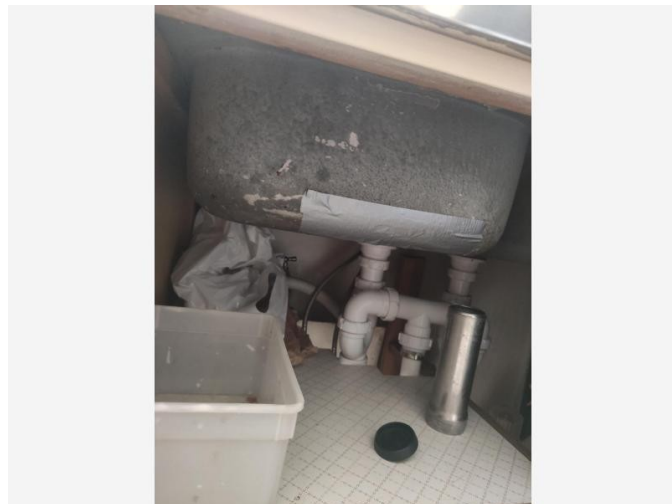
## Fiche 13: Smeerlaag spoelbak

Geen asbest

| <b>Beschrijving</b> | Smeerlaag spoelbak |

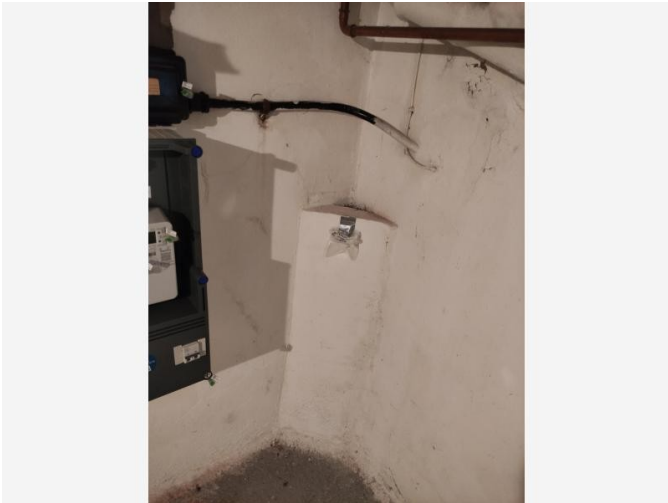
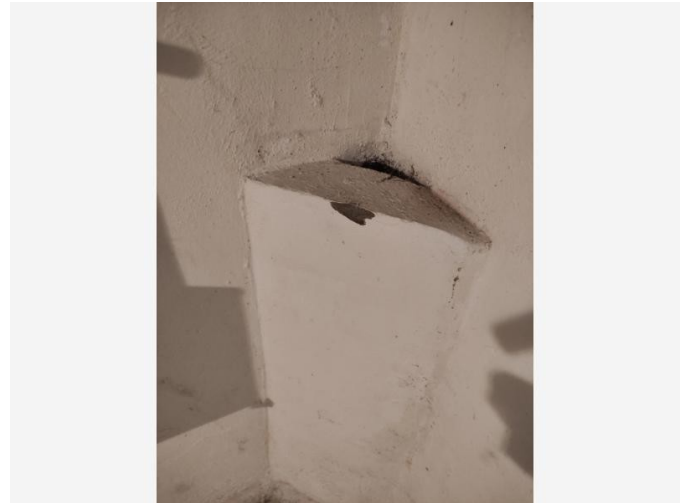
Geen asbest

| <b>Beschrijving</b> | Cement binnen |

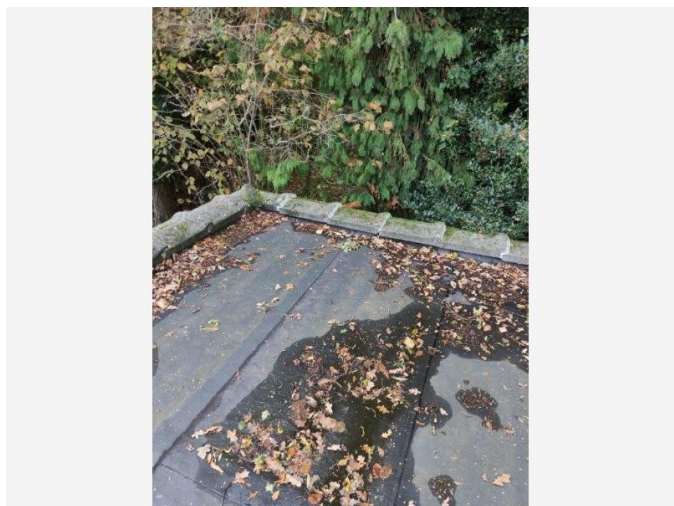
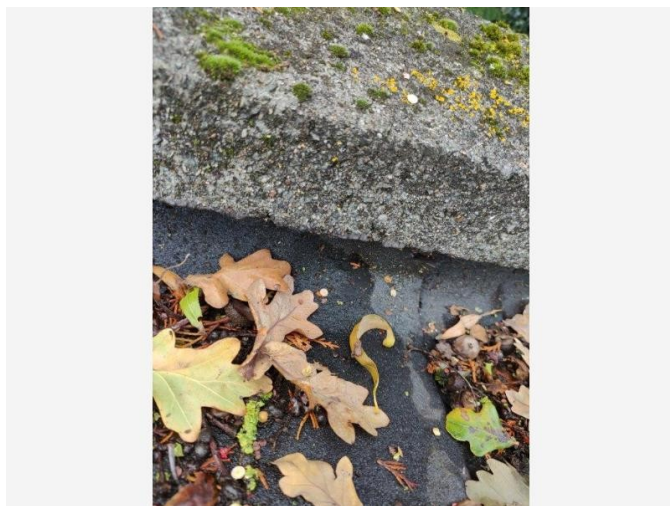
## Fiche 15: Roofing garage

Geen asbest

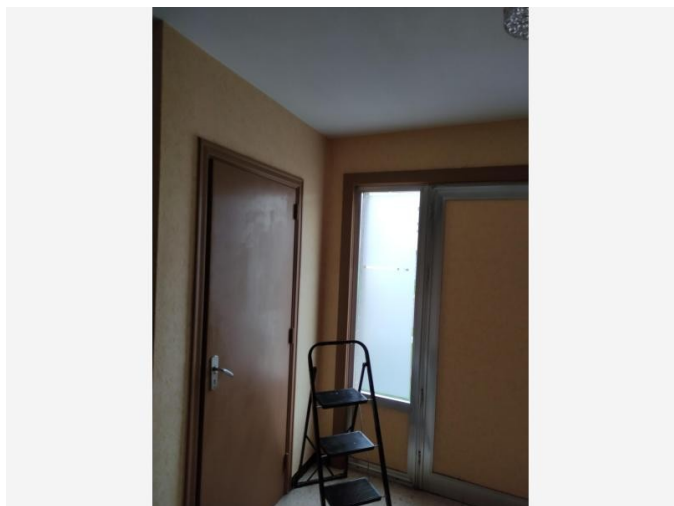
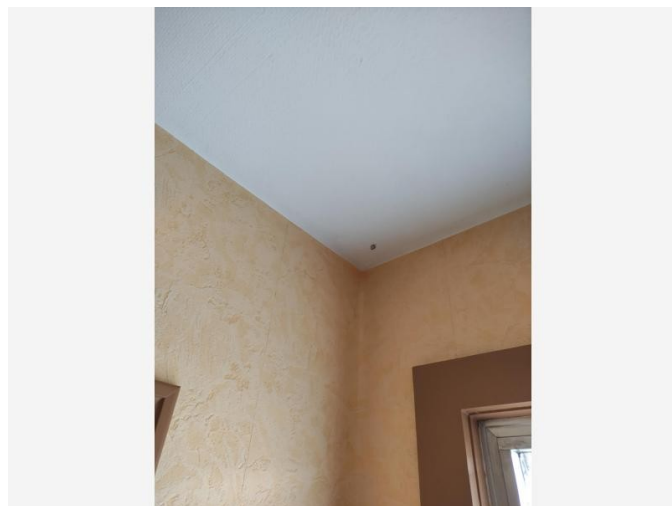
## Fiche 16: Pleister plafond

Geen asbest

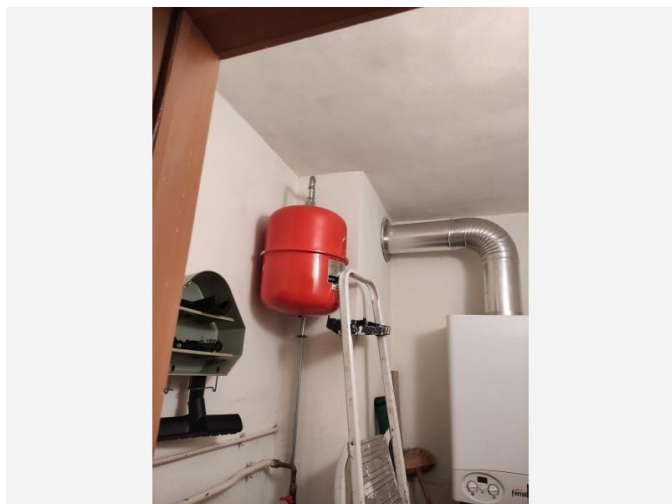
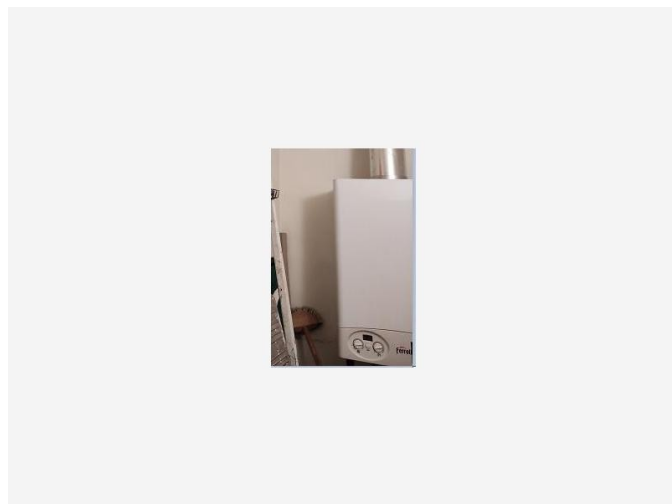
## Fiche 19: Stookketel

| Beschrijving | Notitie | Terug te vinden op plannen |
|---|--|---|
| Fiche 19: Stookketel | <p>Omdat het onderzoek niet destructief wordt uitgevoerd is het mogelijk dat in de verwarmingsinstallatie asbestverdachte materialen aanwezig kunnen zijn.</p> <p>Er zijn geen asbestverdachte materialen aangetroffen, doch is het niet uitgesloten dat er toch asbestverdachte materialen zouden kunnen aanwezig zijn.</p> | - |
